**Reportage photographique de l'opération de restauration de la
continuité écologique au droit du moulin de l'entreprise ASSA
ABLOY juin 2017 à octobre 2019**

Rédaction : Pierre-Marie MICHEL, chargé de projets EPTB de la Bresle

Date : octobre 2019

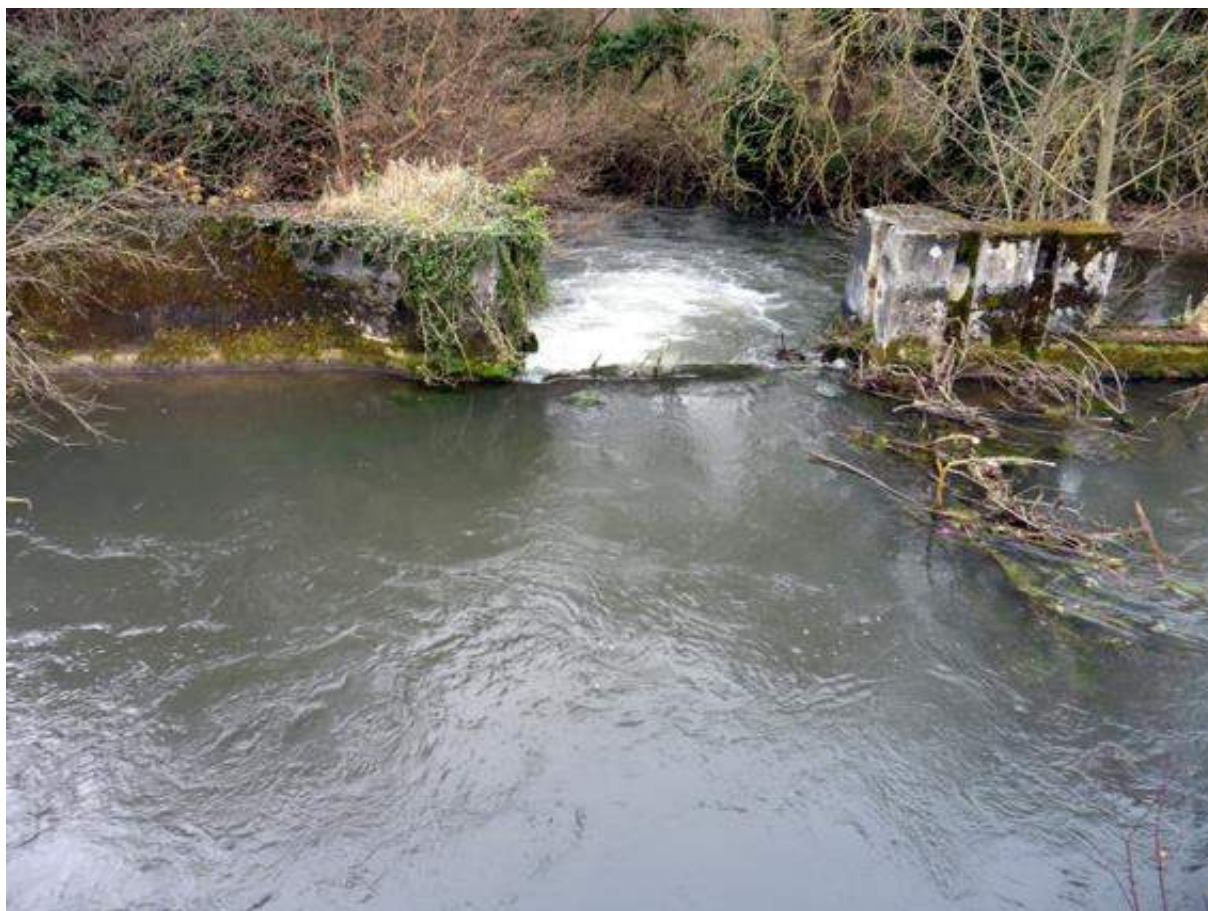
La chute de l'ouvrage (décharge du moulin)

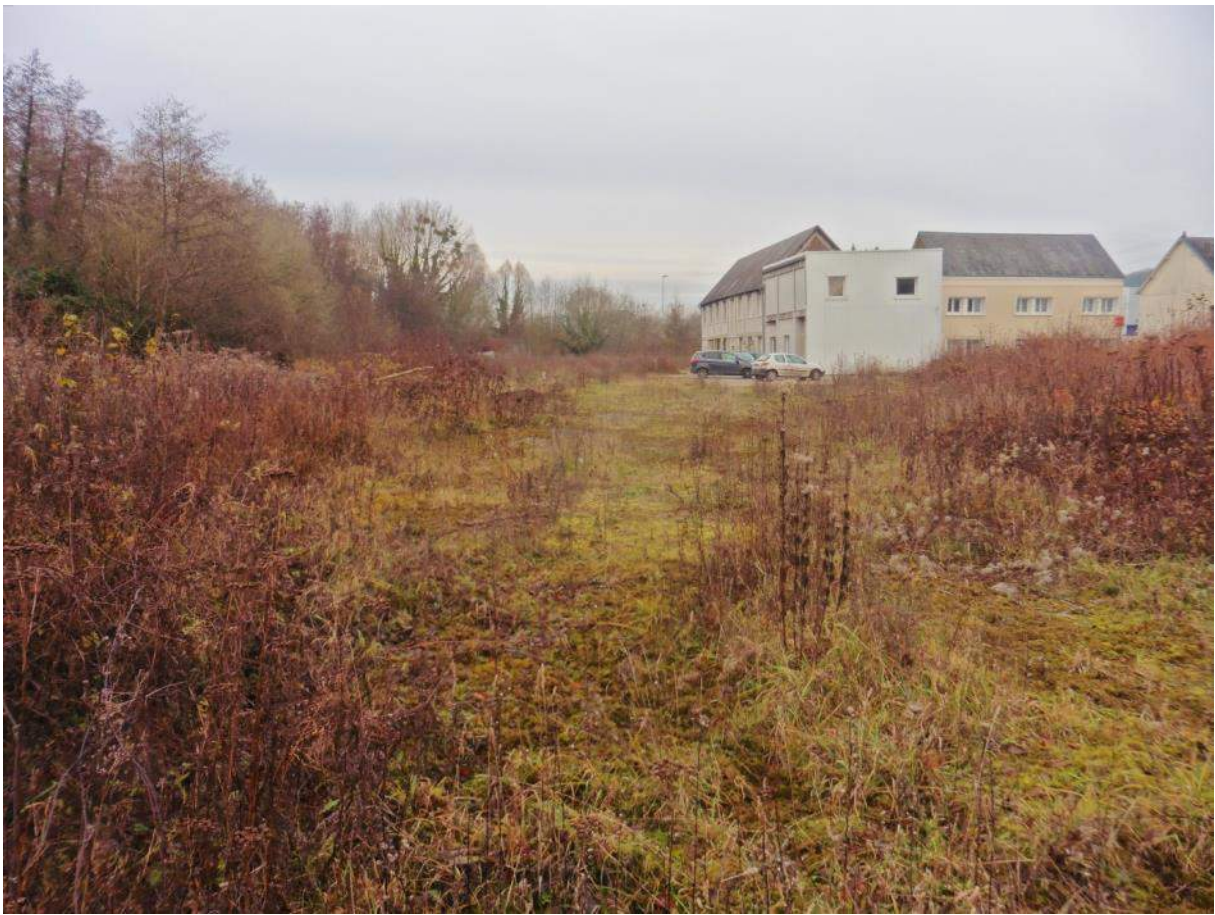
L'îlot central

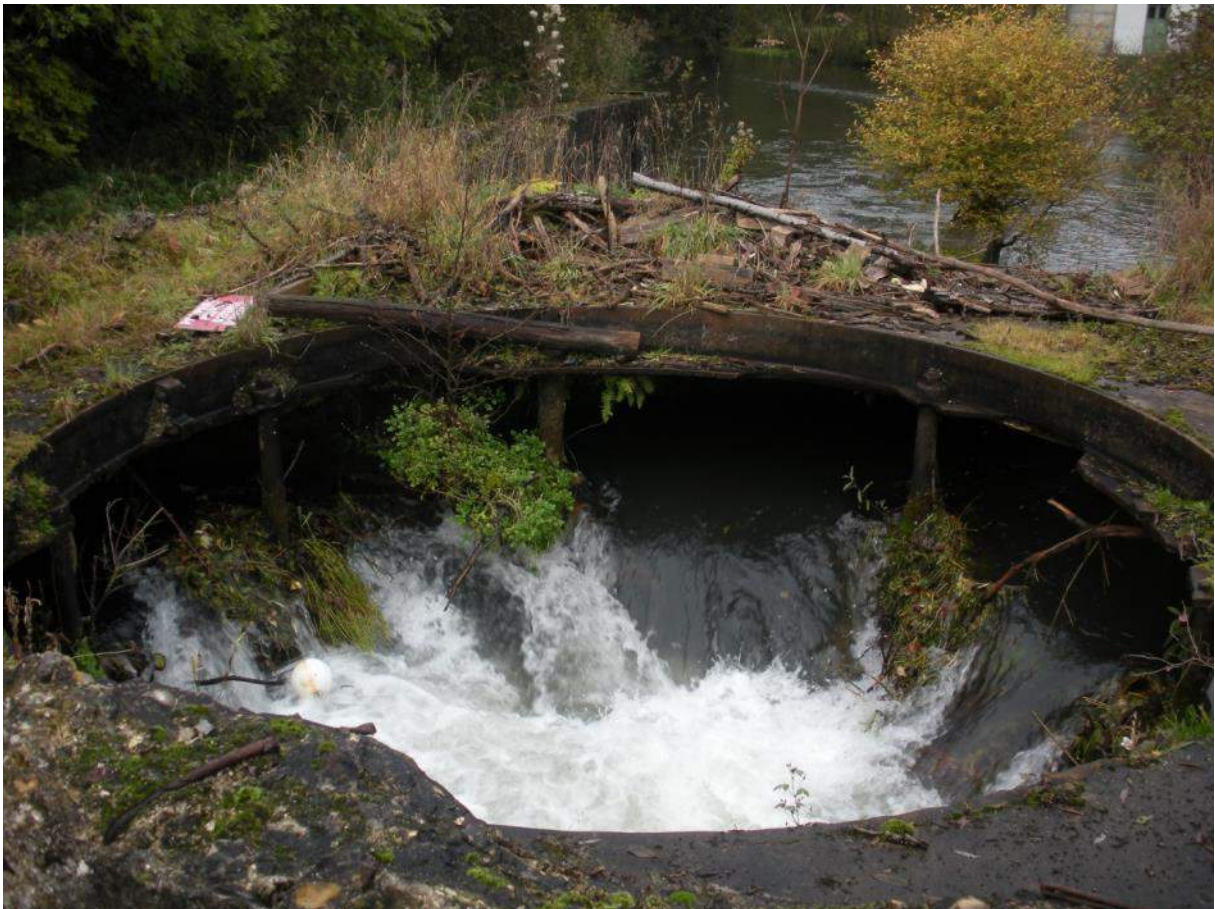
L'ancienne chambre de la turbine

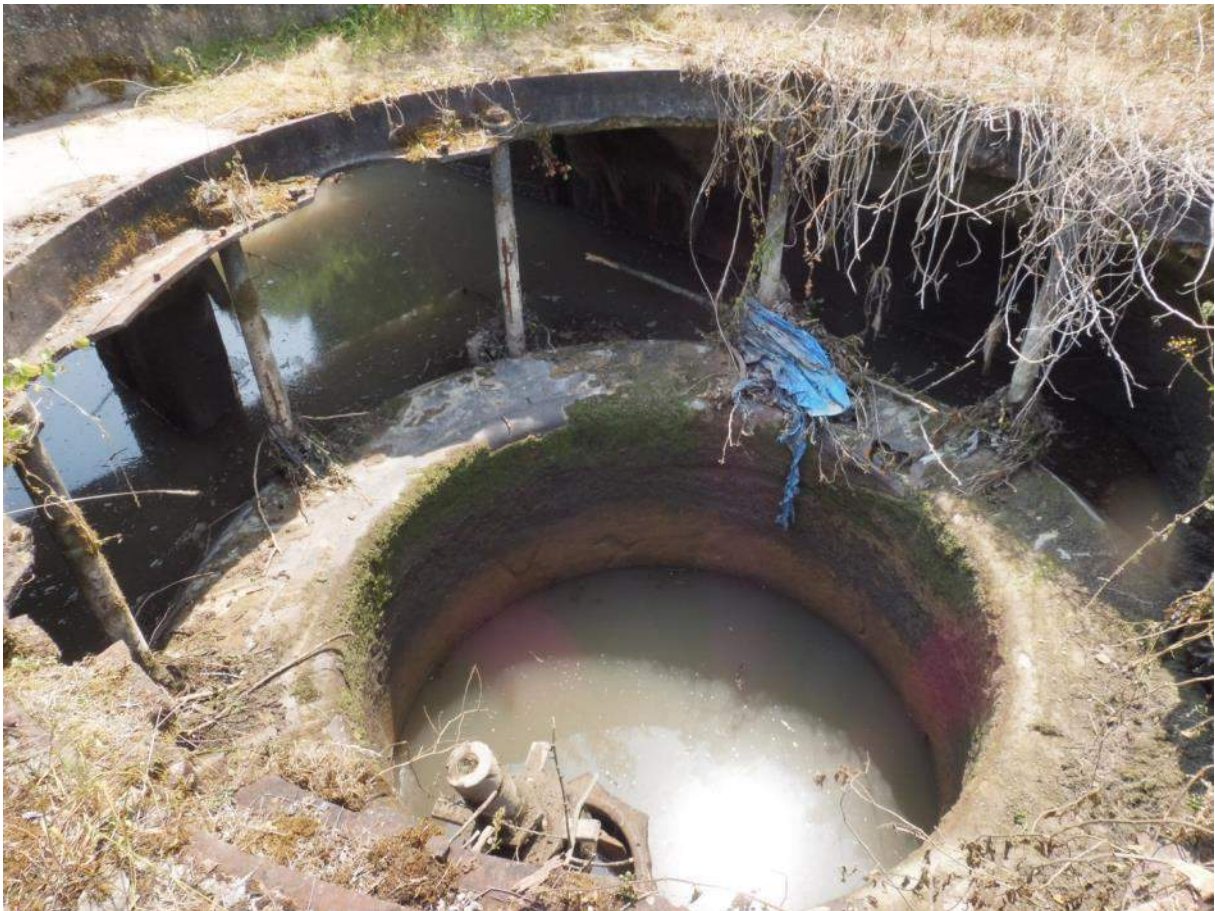
La chambre de la turbine plonge à 4 mètres de fond.

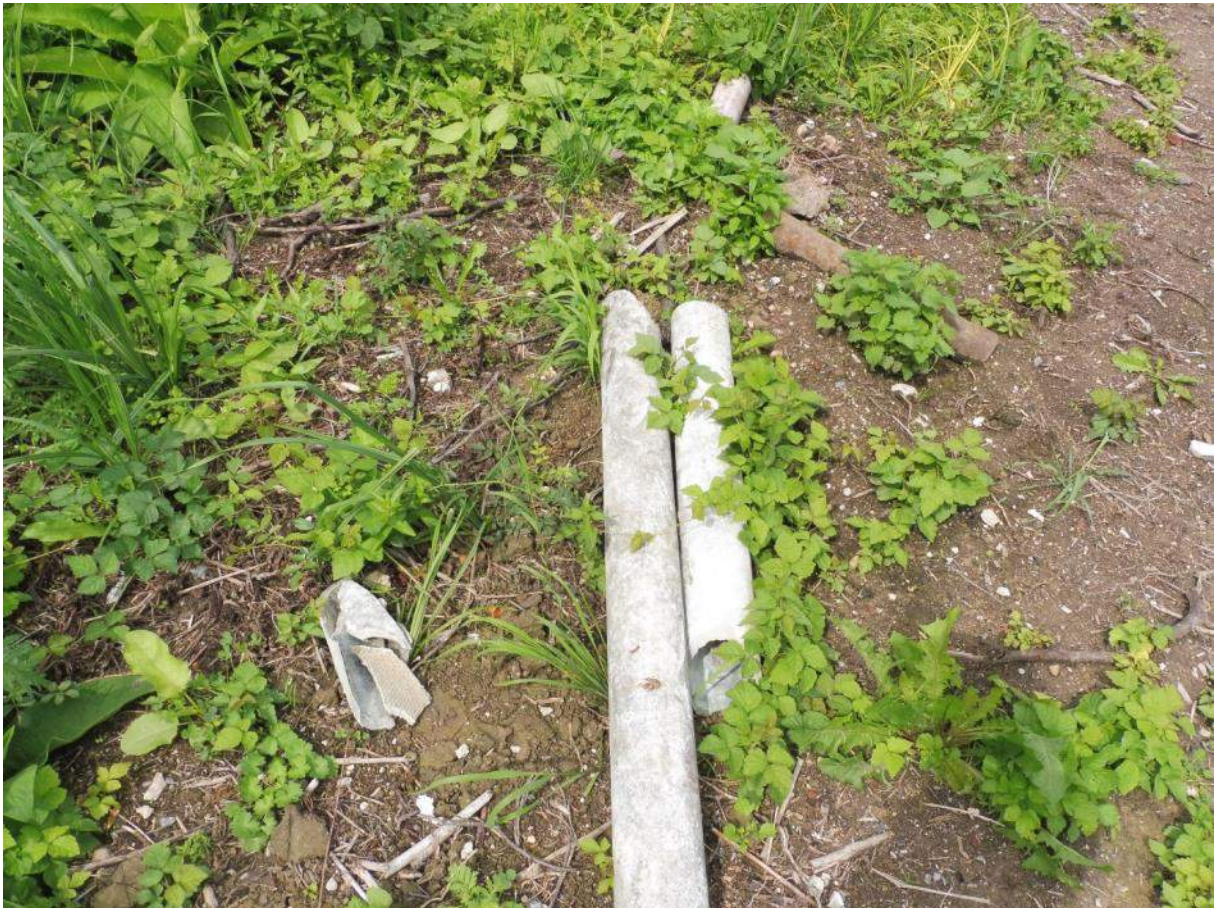
Des tuyaux contenant de l'amiante ont été retrouvés lors des terrassements et ont fortement compliqué l'avancement des travaux.

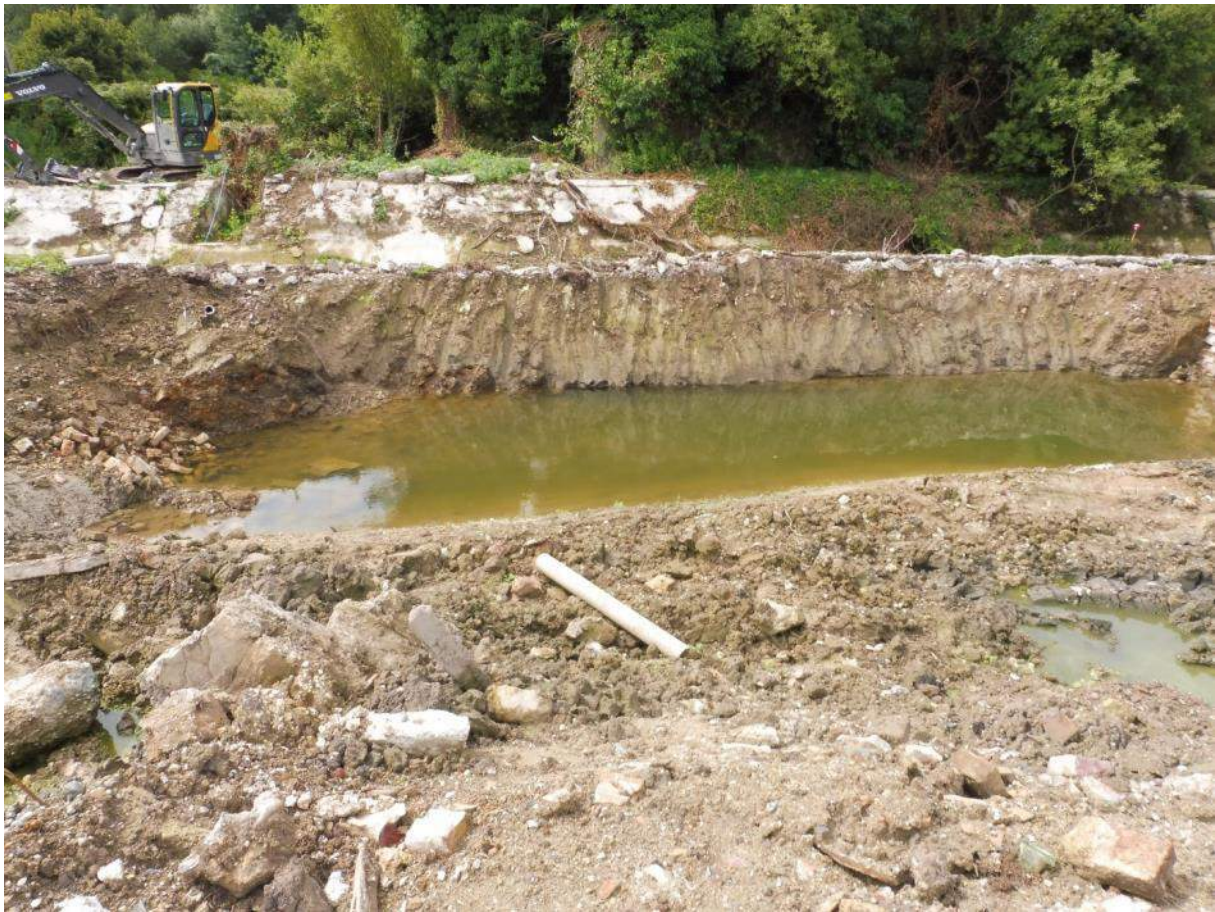
Des tuyaux amiantés sont présents dans les fouilles. Ils correspondent aux anciens réseaux d'évacuation des eaux pluviales. Ces tuyaux ont pu être éliminés fin septembre 2017 par une entreprise spécialisée.

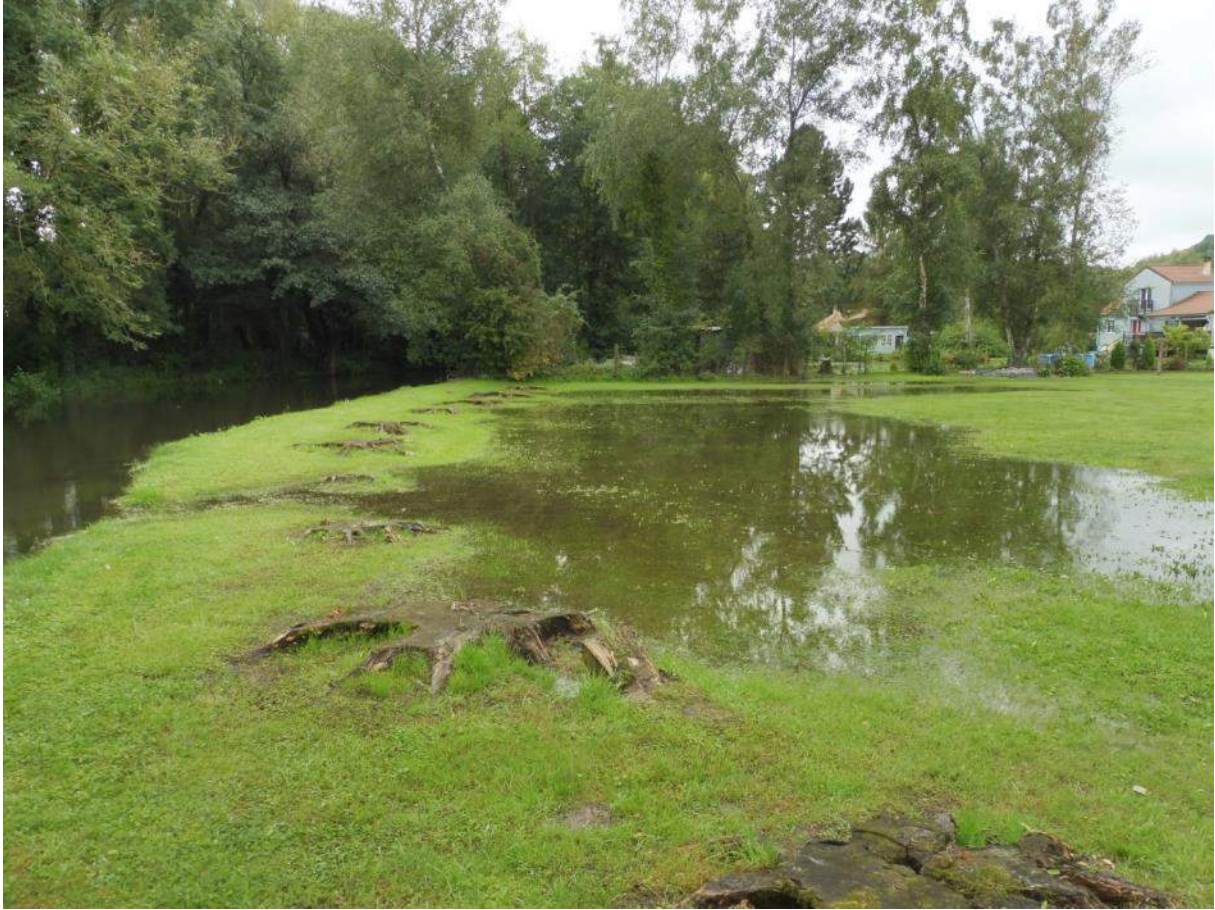
Des inondations sont survenues pendant les travaux. Elles ont atteints des biens sur plusieurs propriétés voisines. Cette situation a nécessité une intervention à court terme pour « désinonder » les parcelles, mais également une réflexion à plus long terme : le batardeau sera enlevé avant la fin des travaux, et donc avant le terrassement de la rive droite qui se fera en partie en eau.

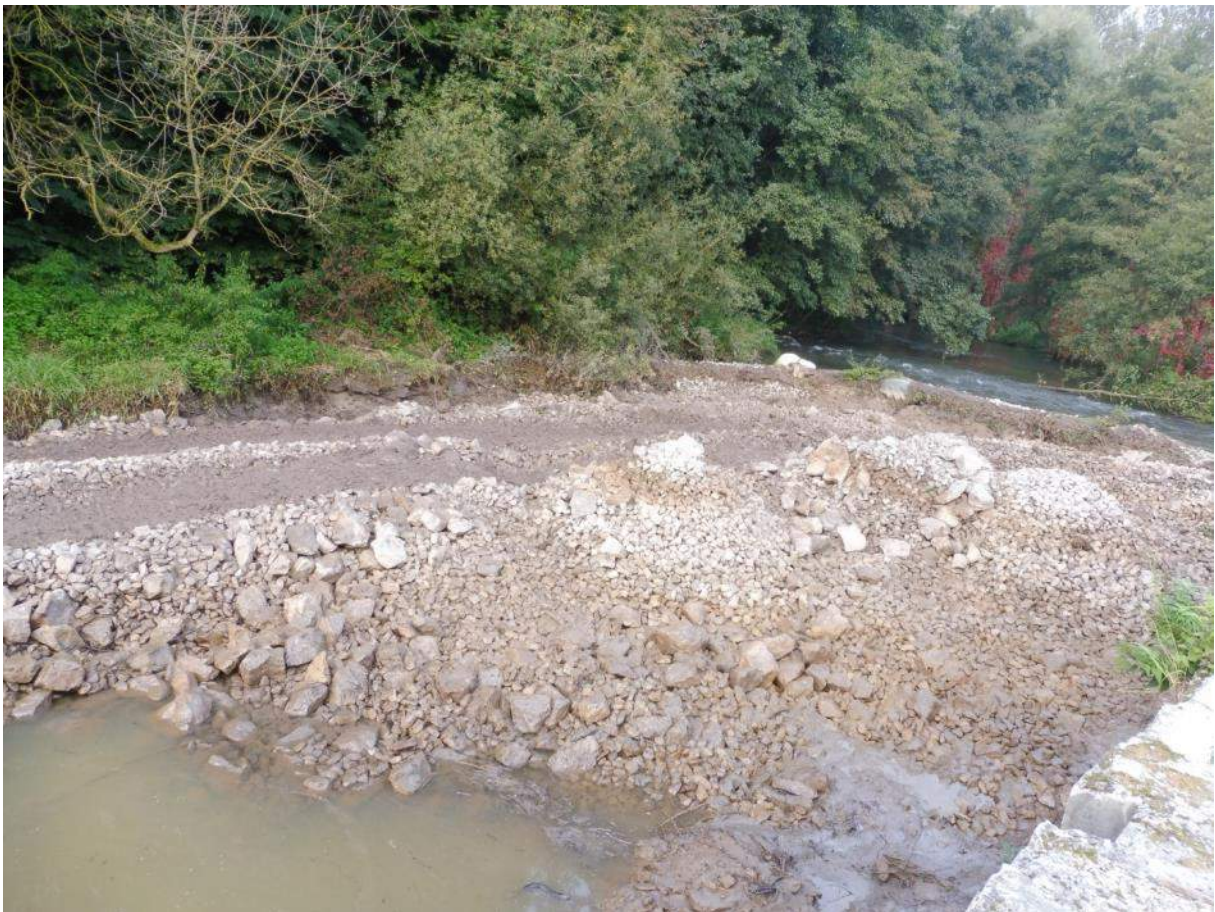
Un important apport de matériaux grossiers a été effectué pour caler le profil en long et combler l'ancienne fosse de dissipation de l'ouvrage.

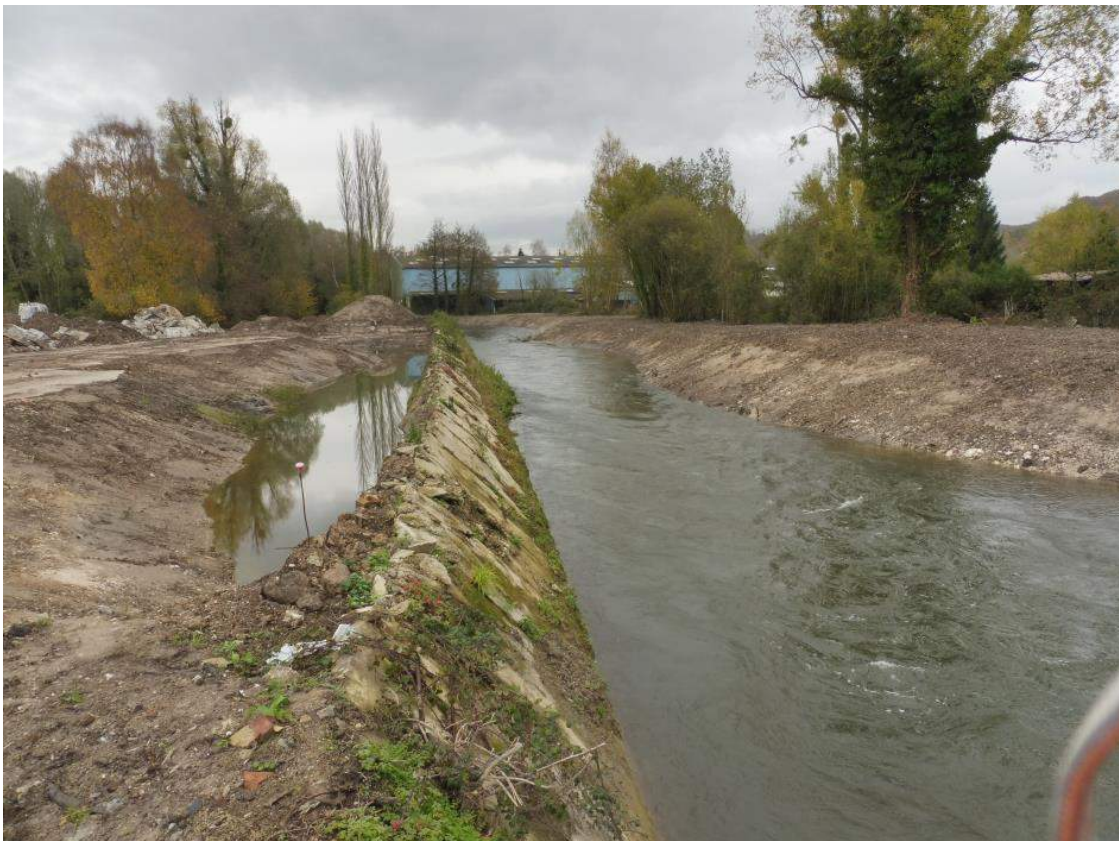
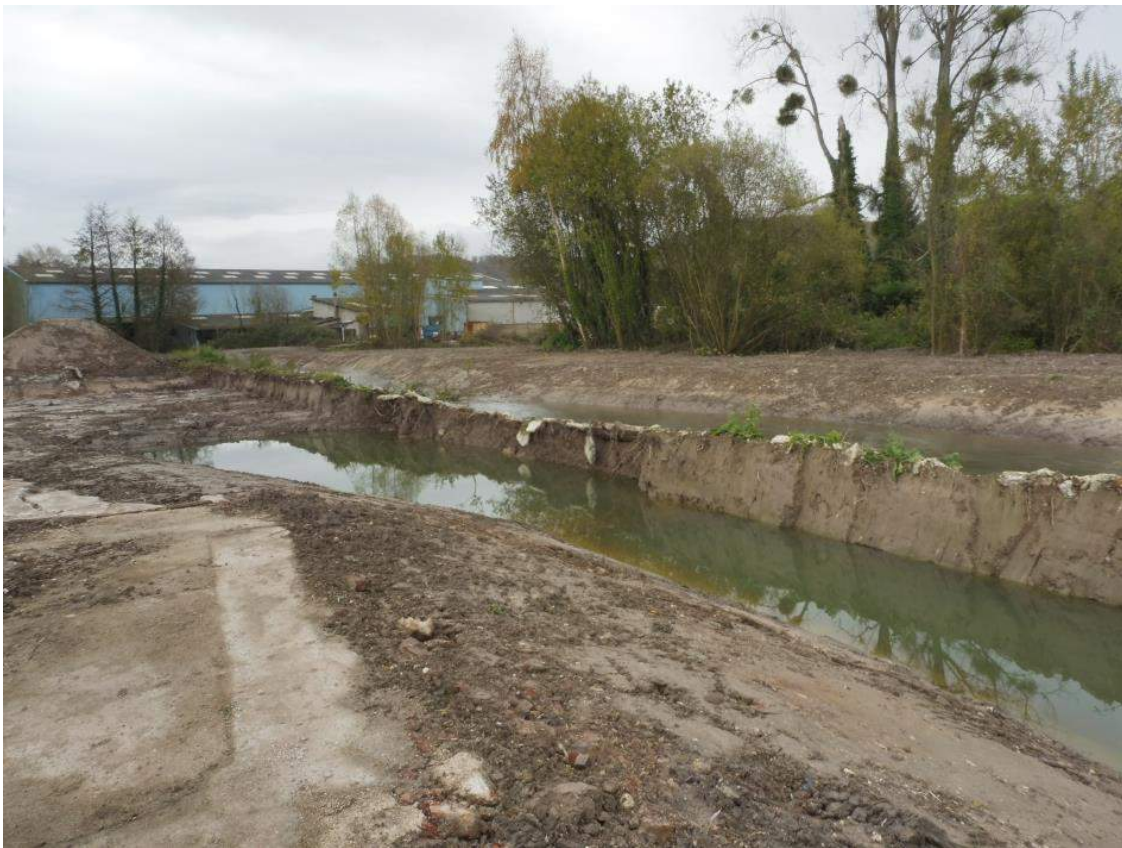
Pour éviter le départ des polluants vers le cours d'eau les terres polluées sont excavées en maintenant le mur qui permet de limiter les échanges avec le cours d'eau.

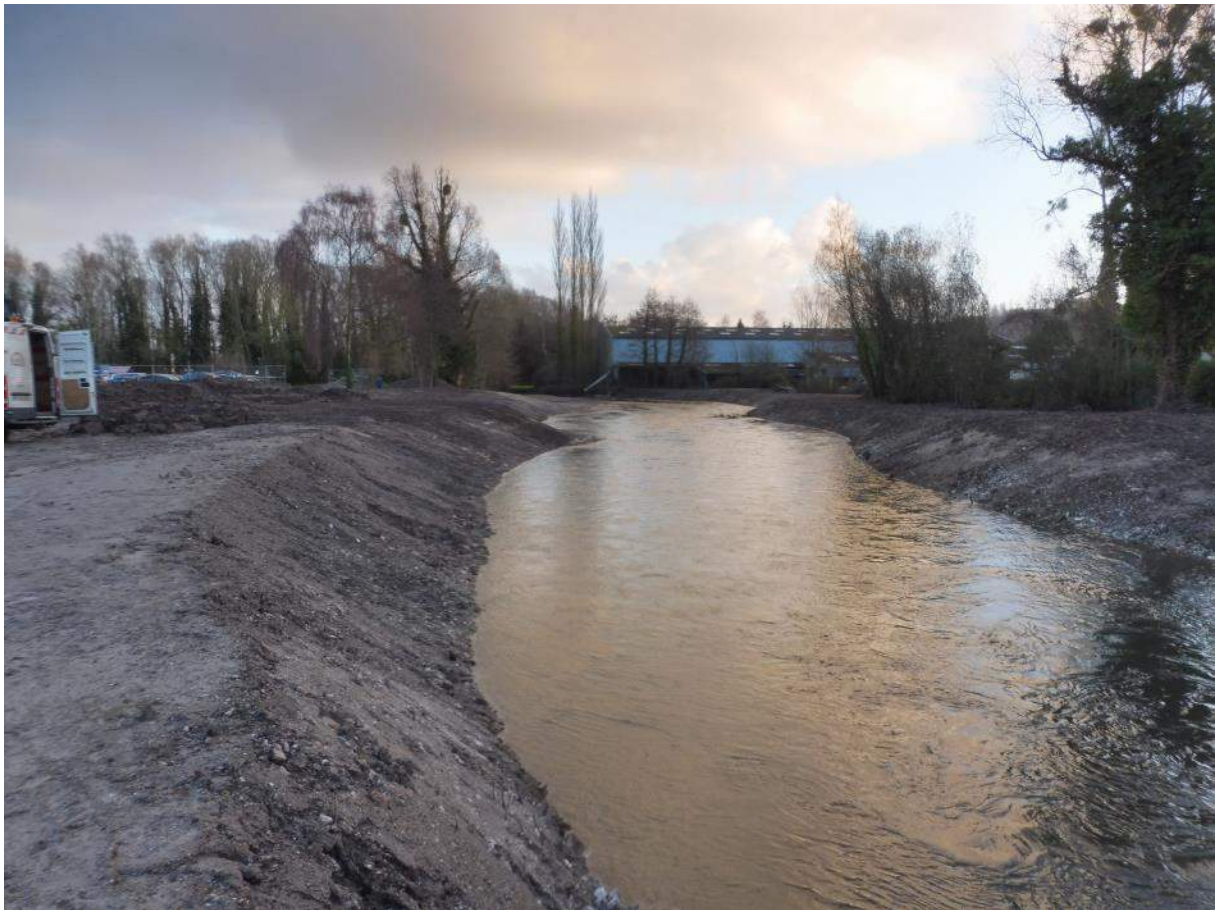
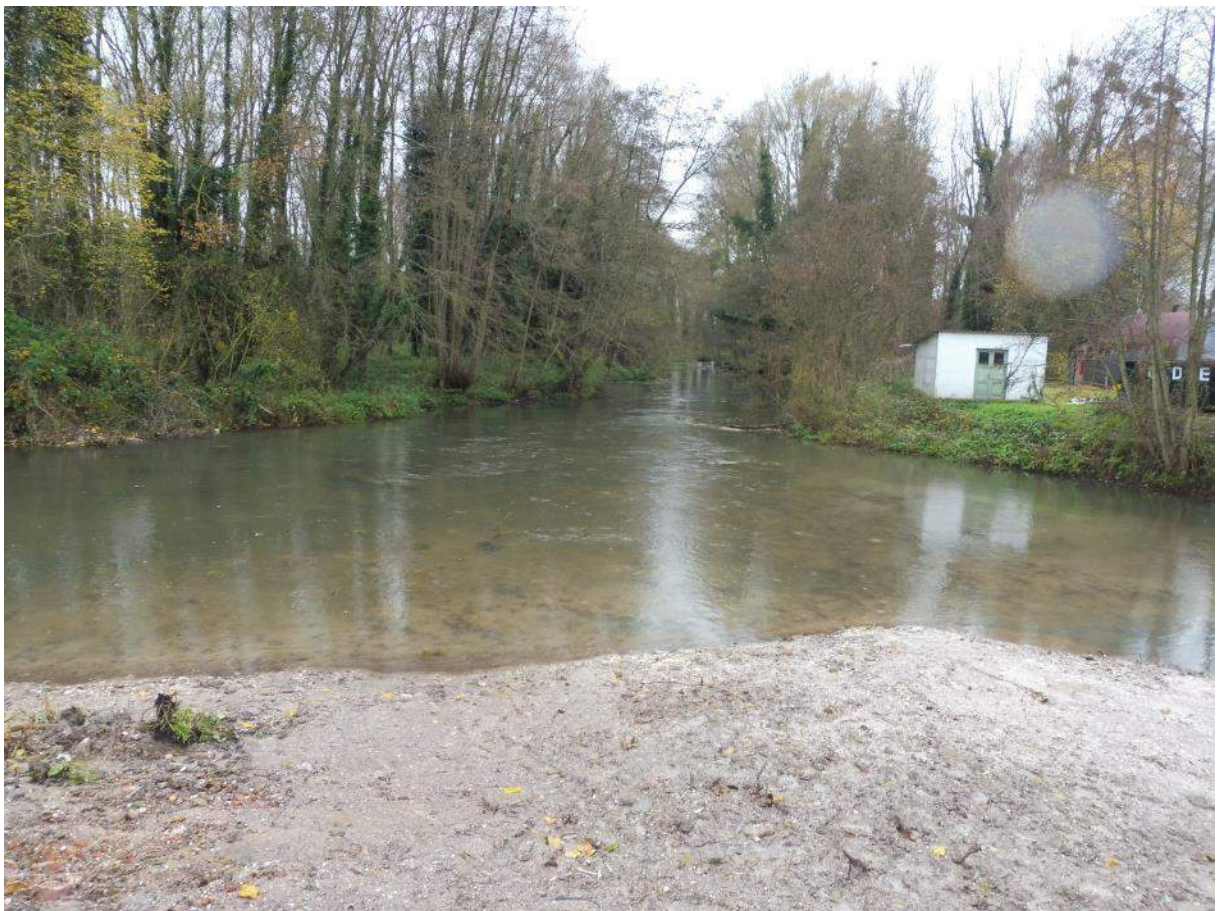
L'extrémité aval du cours d'eau a été terrassée en pente douce. La zone d'eau morte se comblera par l'apport de sédiments fins suite aux crues successives.

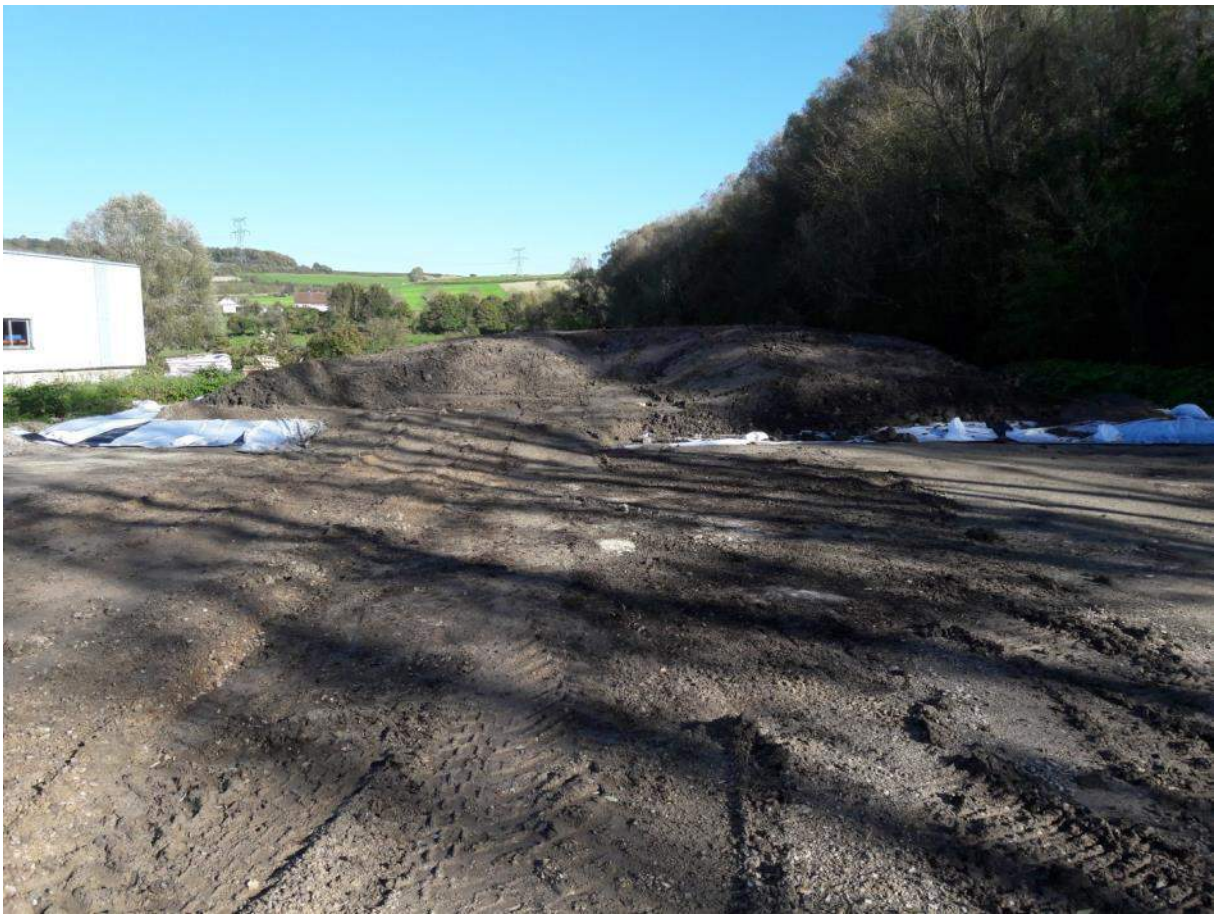
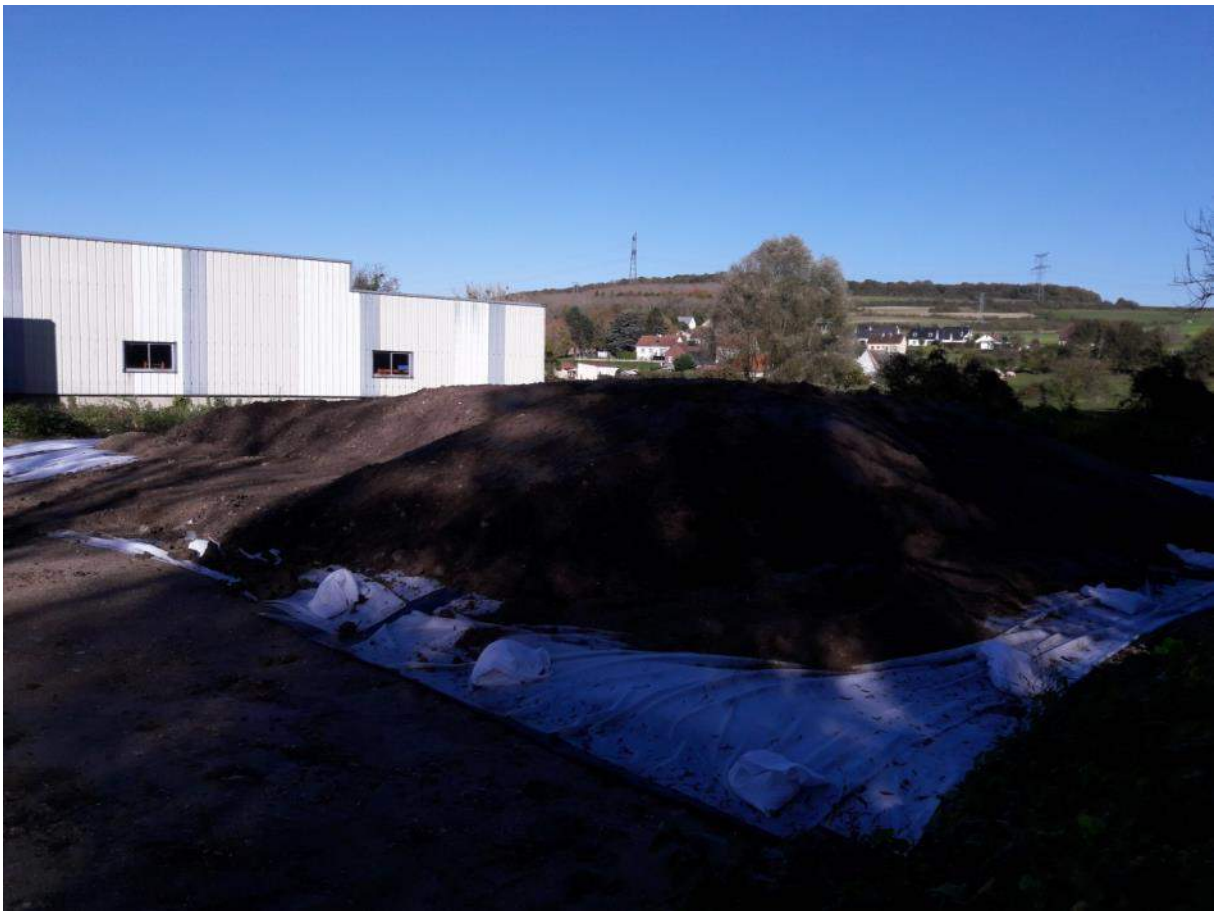
Mise en place de la butte paysagère contenant les terres impactées (pollués). Cette dernière est assise sur un géotextile anti-poinçonnement puis une géomembrane elle-même recouverte d'un géotextile.

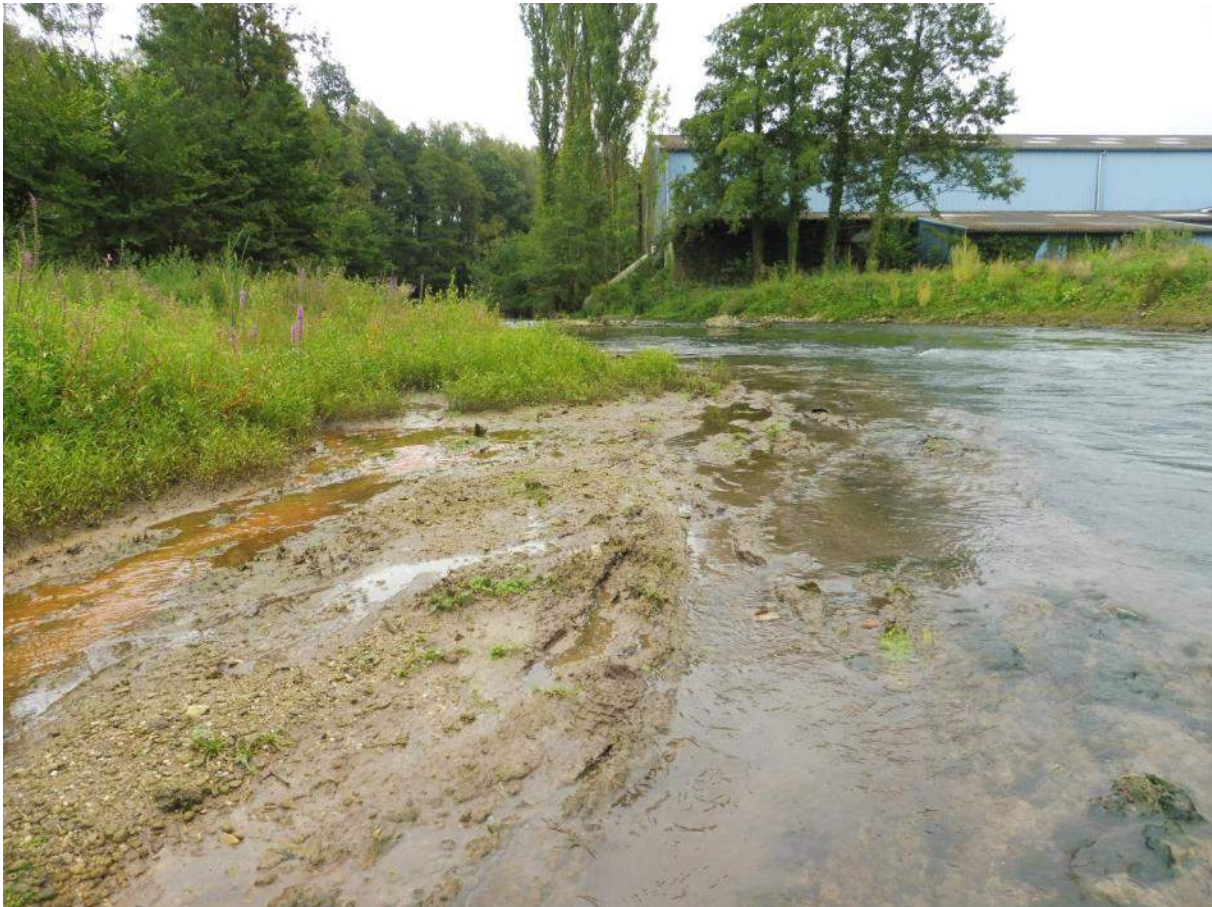
Une importante coloration orange et un film irisé apparaissent à la surface de l'eau, à l'aval de l'ancien bras de dérivation, lors de la visite conjointe AFB/DDTM. L'AFB suspecte une pollution alors que l'EPTB pense à un phénomène naturel typique des sources ferrugineuses particulièrement marqué en période printanière (bloom phytoplanctonique).

Après échange avec des personnes spécialisées et notamment les partenaires du laboratoire de la Dreal Normandie et le SD 80, la situation pourrait être liée à la présence de *Sphaerotilus natans*, une bactérie filamenteuse qui se nourrit de l'oxygène du fer oxydé. La coloration « orange » serait un bon signe marquant l'absence de pollution <https://www.britannica.com/science/sheathed-bacteria#ref206982> Le film pourrait lui être un biofilm algale ou bactérien.

Une situation similaire étant également observée un peu plus en amont, la source est laissée telle quelle, mais un suivi sera réalisé.

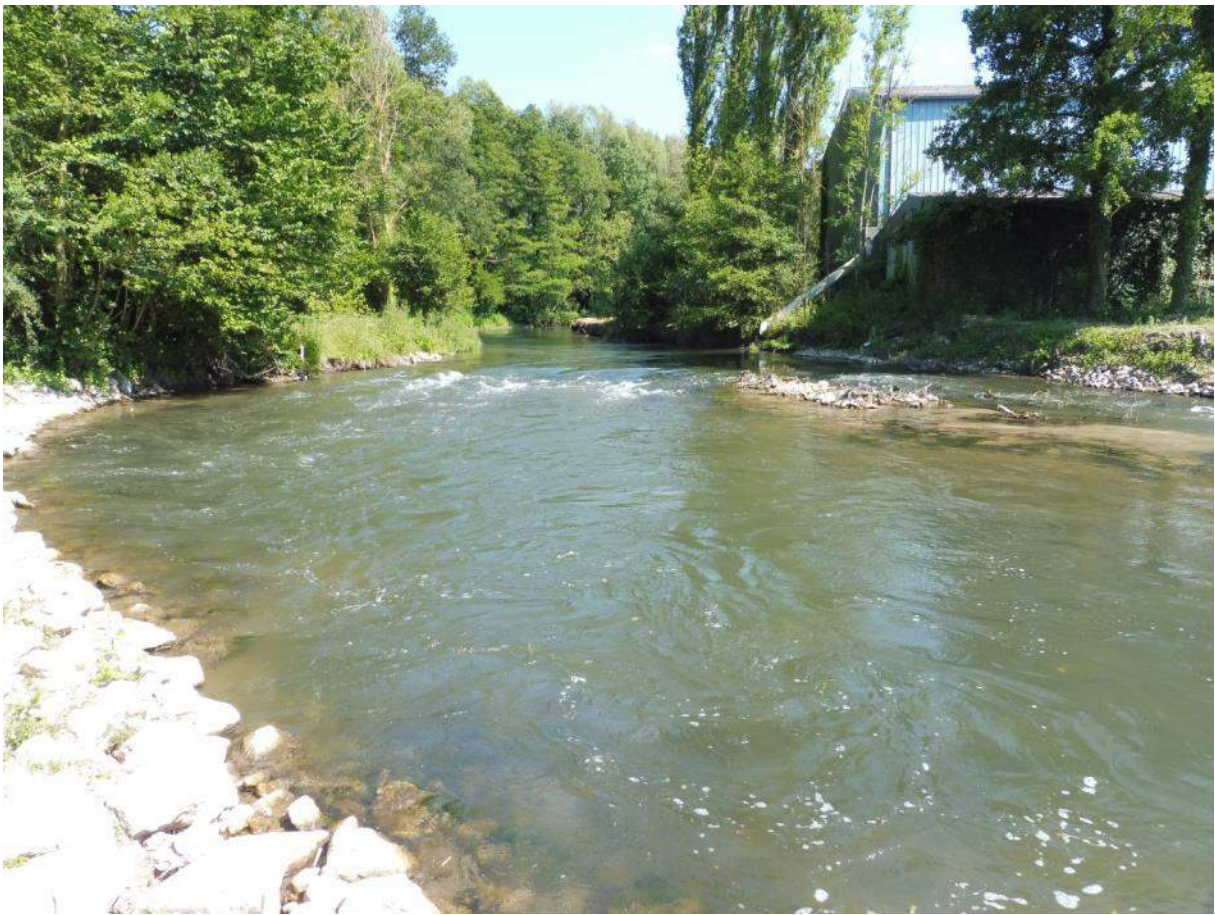
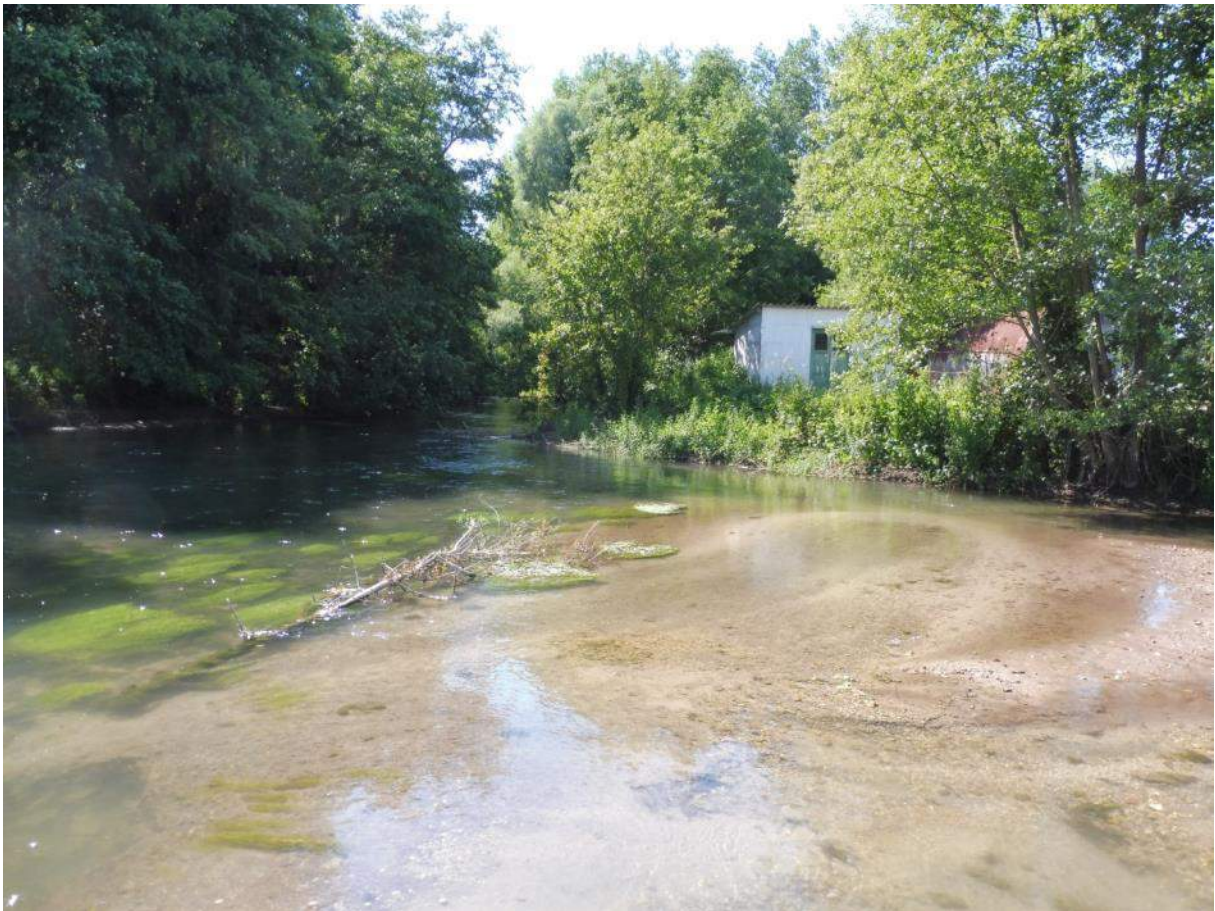
Les matériaux provenant du batardeau ouvert en urgence ont un impact morphologique. Un îlot central est présent. Ces matériaux exhausent localement les fonds et modifient les écoulements de surface. Ils ont pour effet de tenir la ligne d'eau en amont.

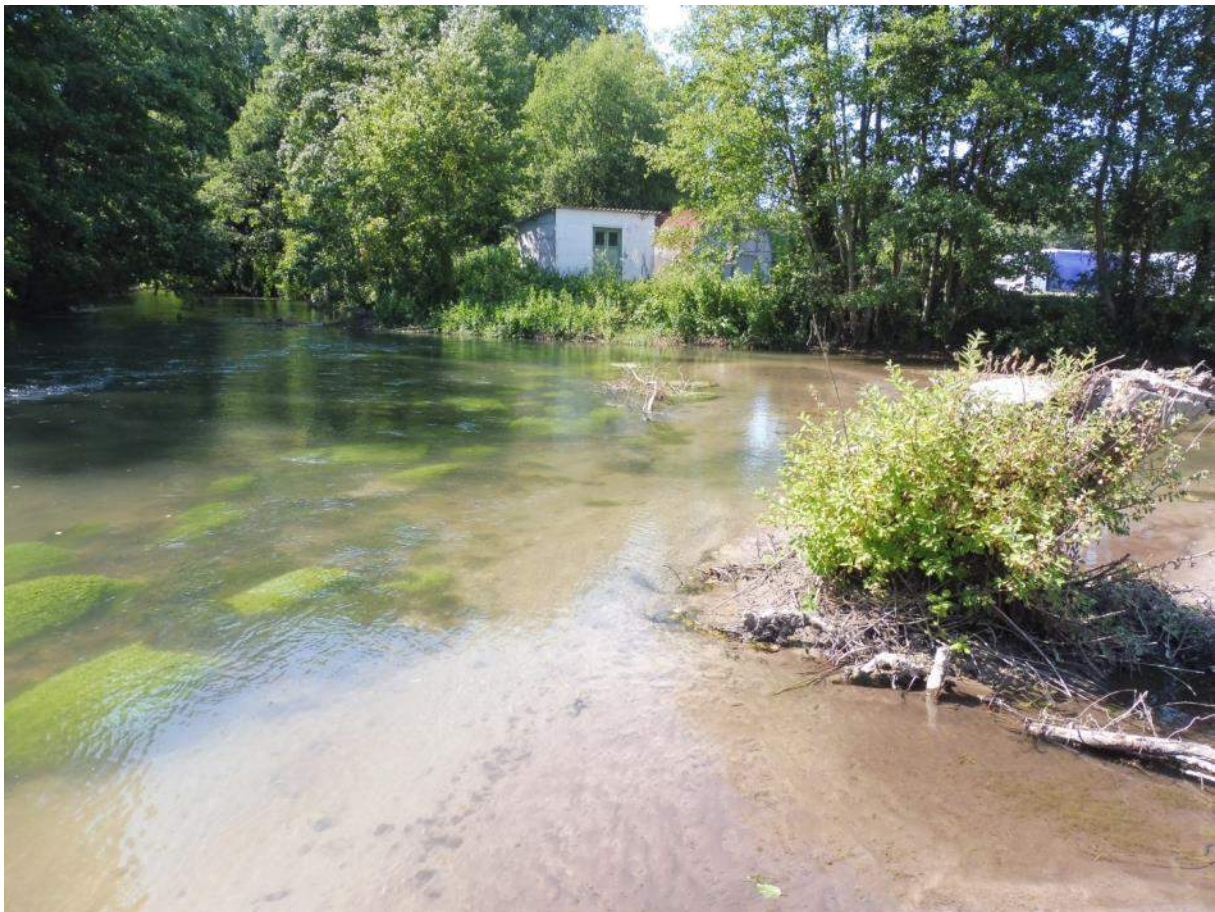
Sur la partie aval, les crues hivernales ont déposé des matériaux fins générant une importante sédimentation.

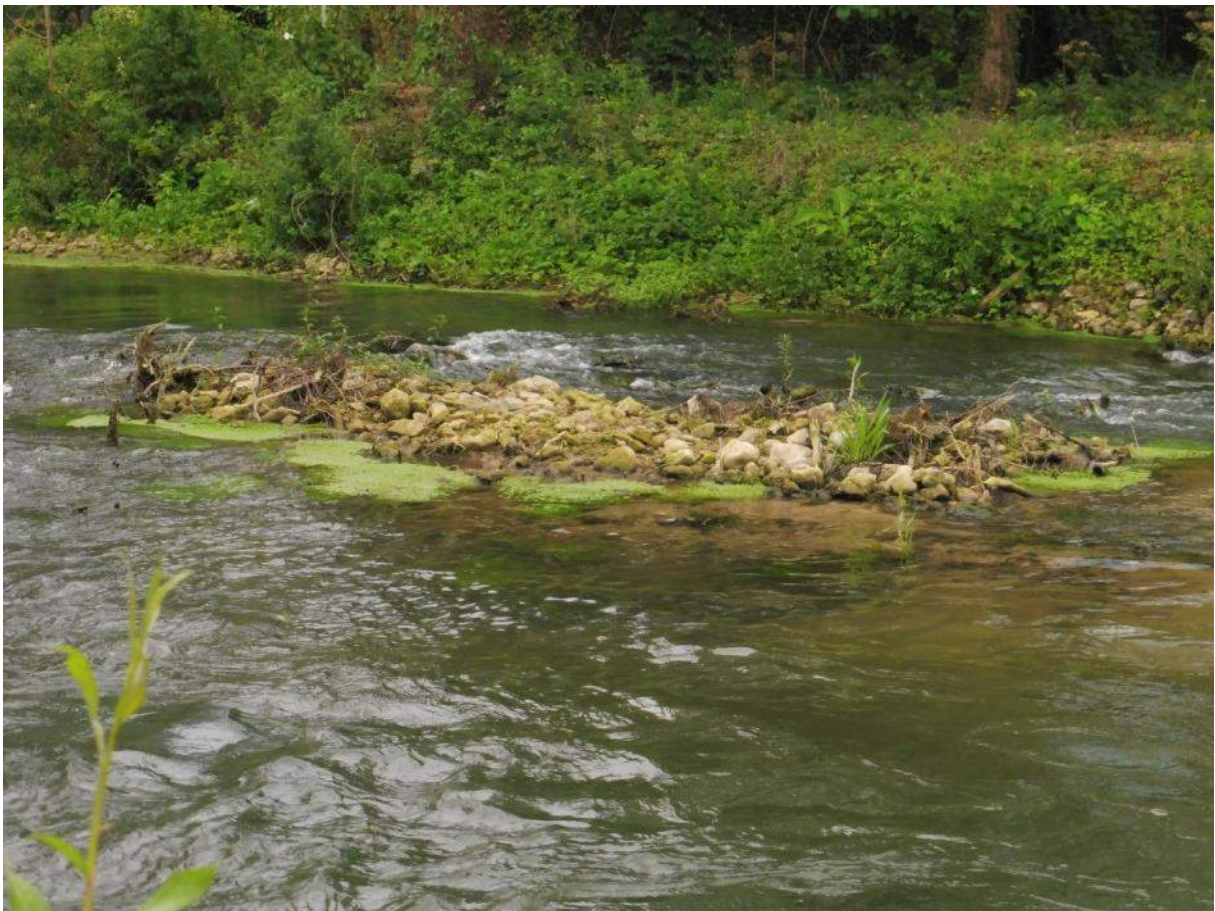
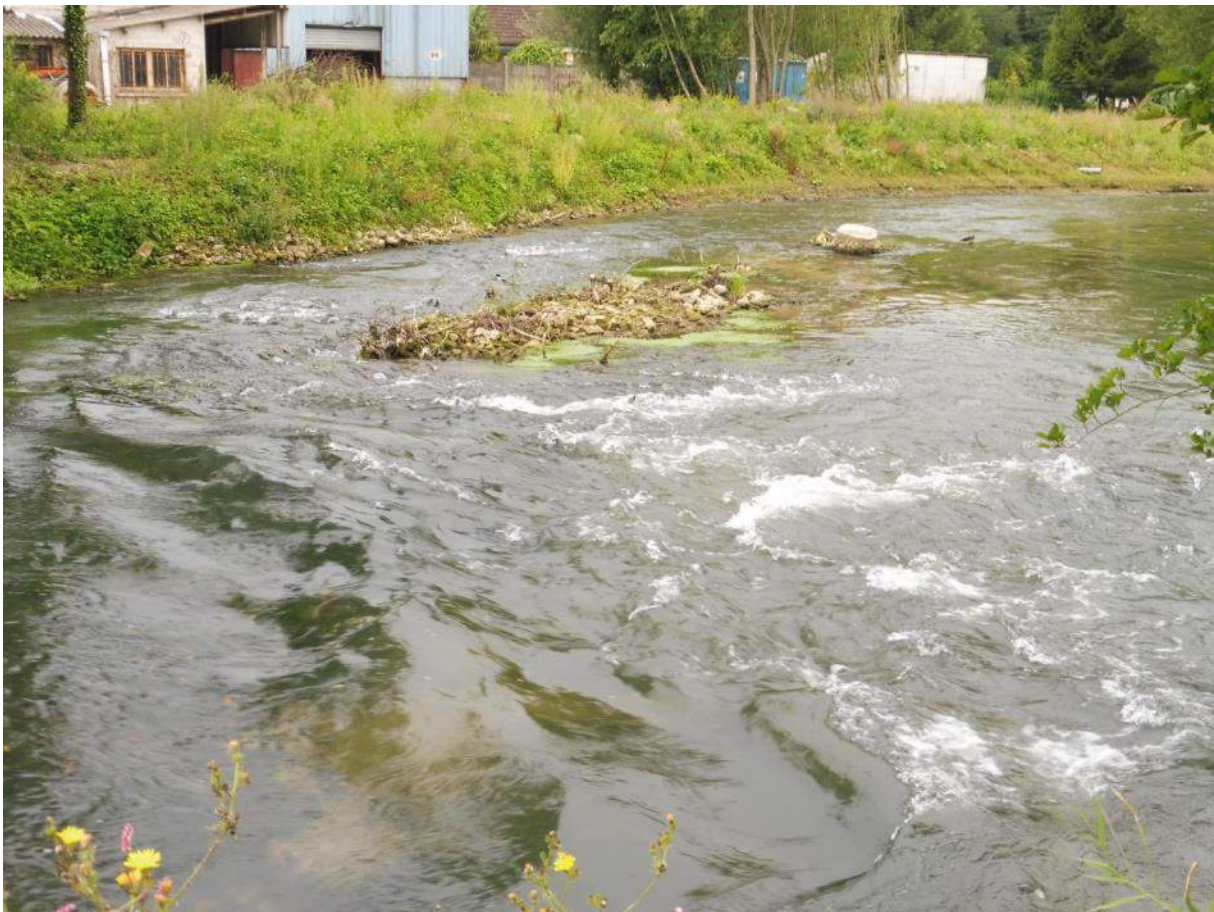
Un phénomène d'érosion régressive tend à se créer à l'aval du dépôt sédimentaire. Les écoulements deviennent localement plus turbulents sans que cela n'apparaisse problématique tant pour le franchissement piscicole que pour la morphologie. La ligne d'eau continue à être tenue en amont.
