**Reportage photographique de l'opération de restauration de la
continuité écologique au droit du moulin de l'entreprise ASSA
ABLOY juin 2017 à octobre 2019**

Rédaction : Pierre-Marie MICHEL, chargé de projets EPTB de la Bresle

Date : octobre 2019

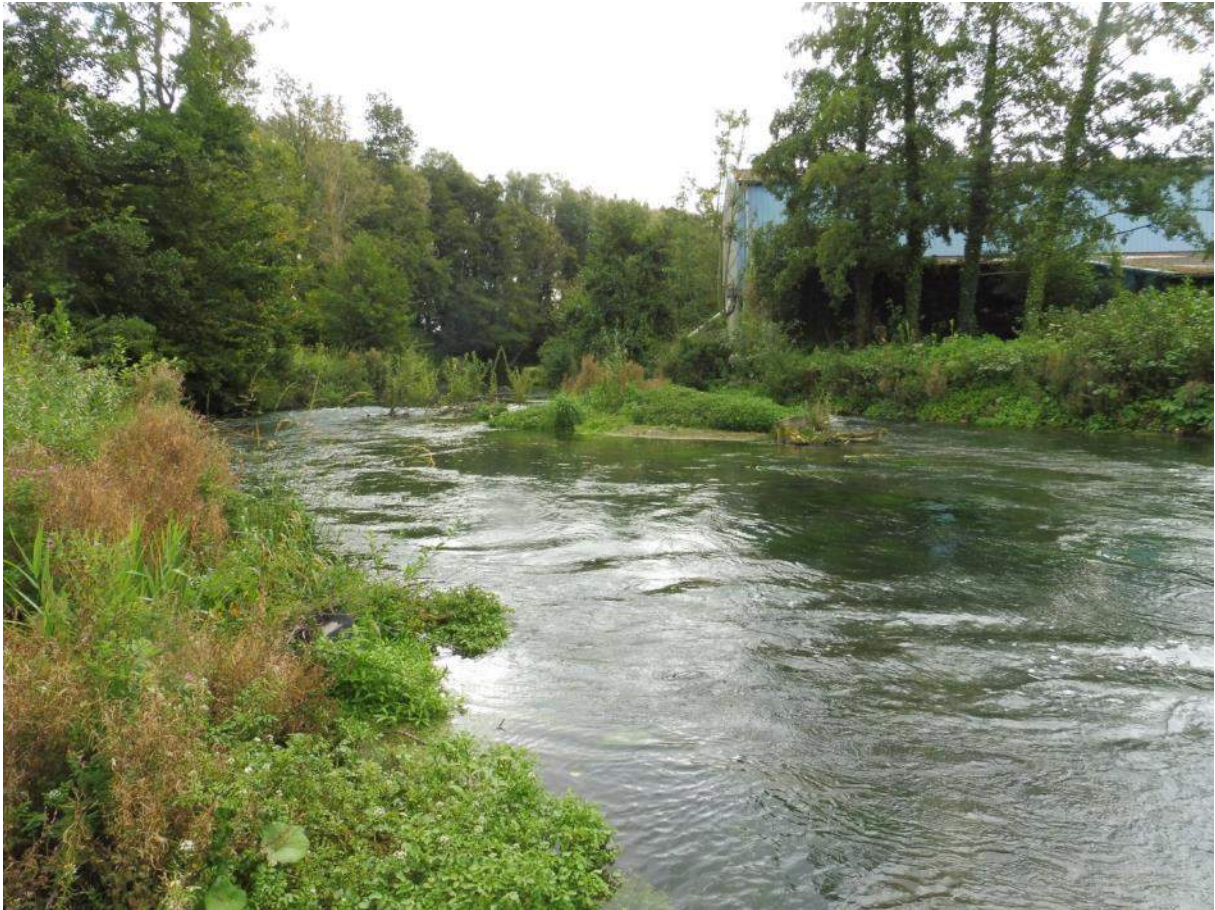
L'îlot central est complètement végétalisé.

L'impact sur les écoulements du dépôt de sédiments laissé par la destruction du batardeau n'apparaît pas problématique. L'analyse des relevés topographiques montre que le dépôt sédimentaire élève localement les fonds de 70 cm. La ligne d'eau est exhaussée d'environ 30 cm répartis sur au moins 3 mètres (de long). Une telle situation permet de caler la ligne d'eau en amont et d'éviter l'affaissement des berges en amont. Il est prévu de maintenir la situation en l'état.

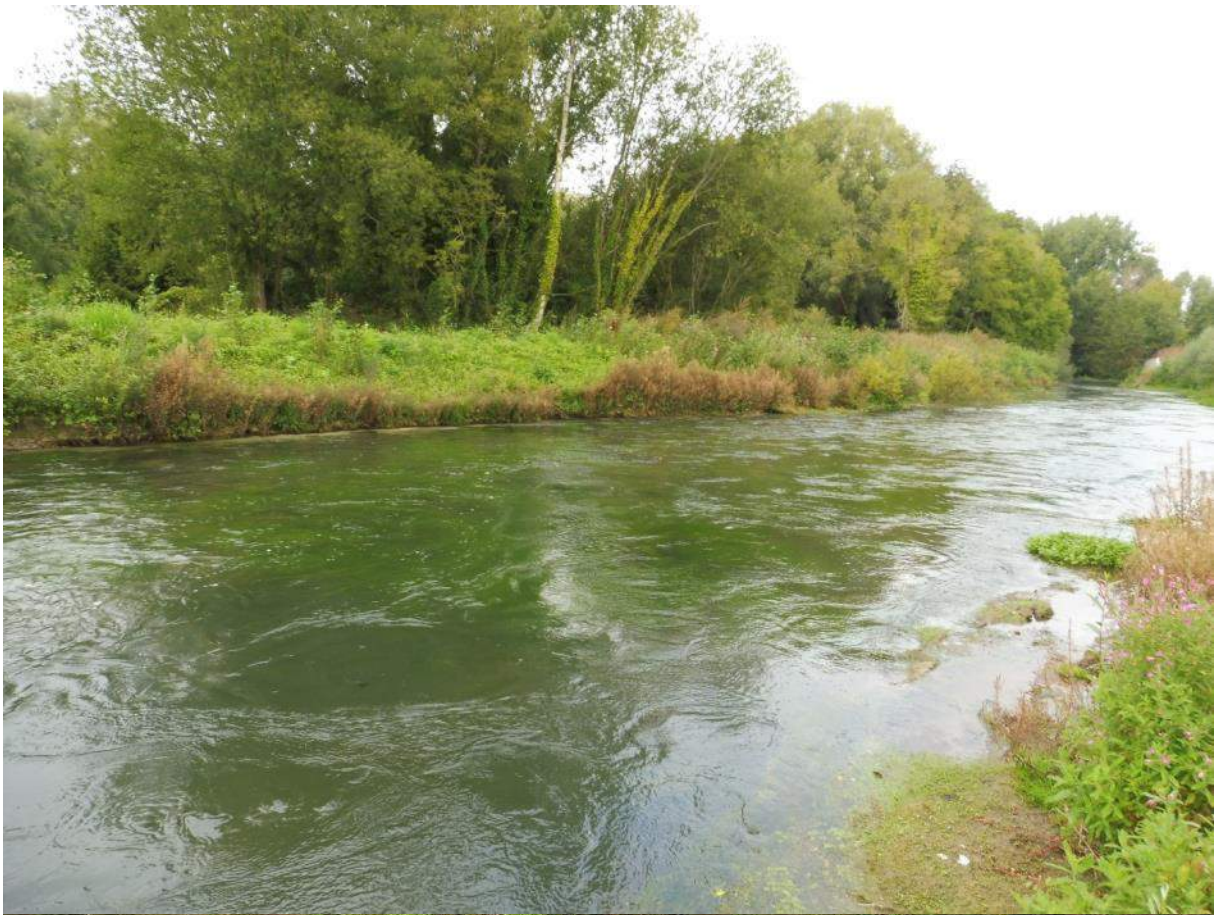
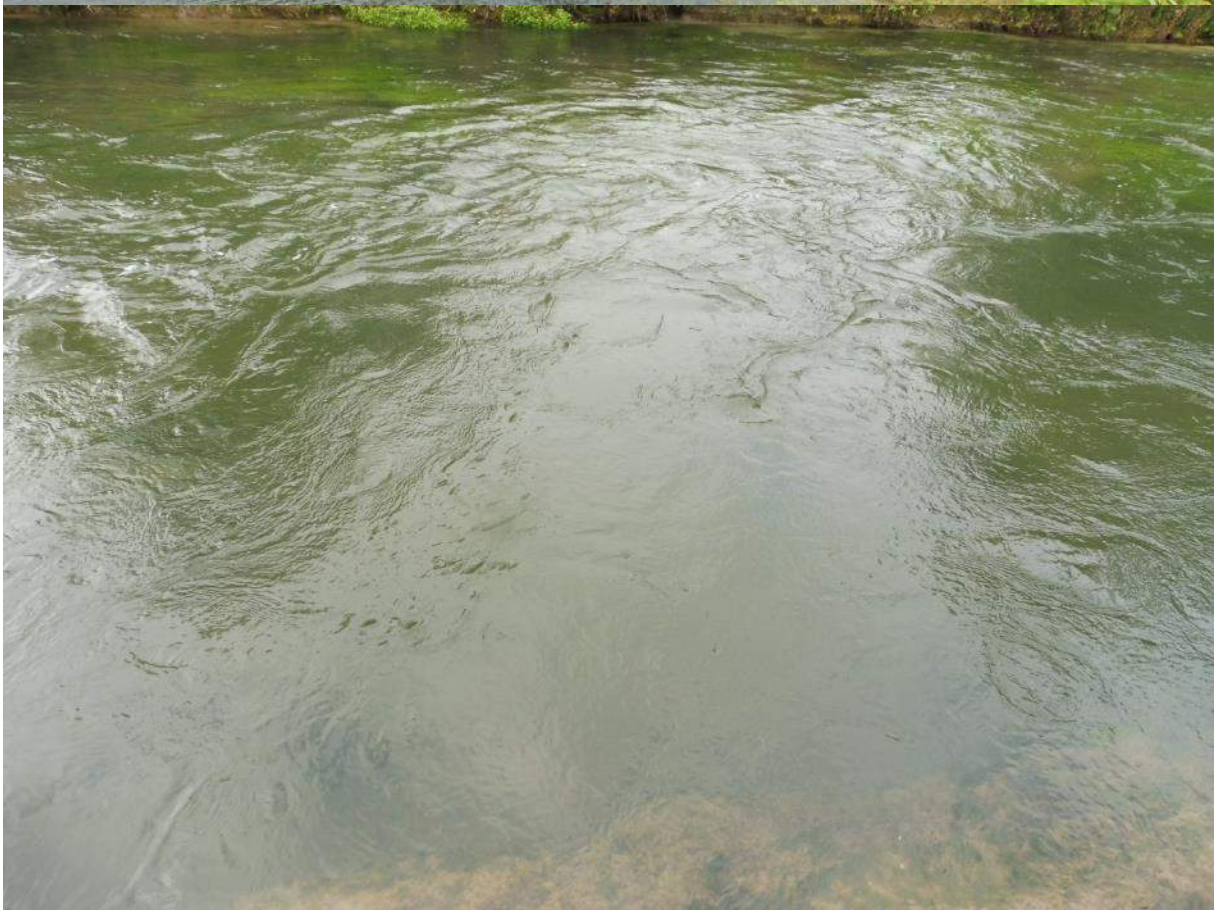
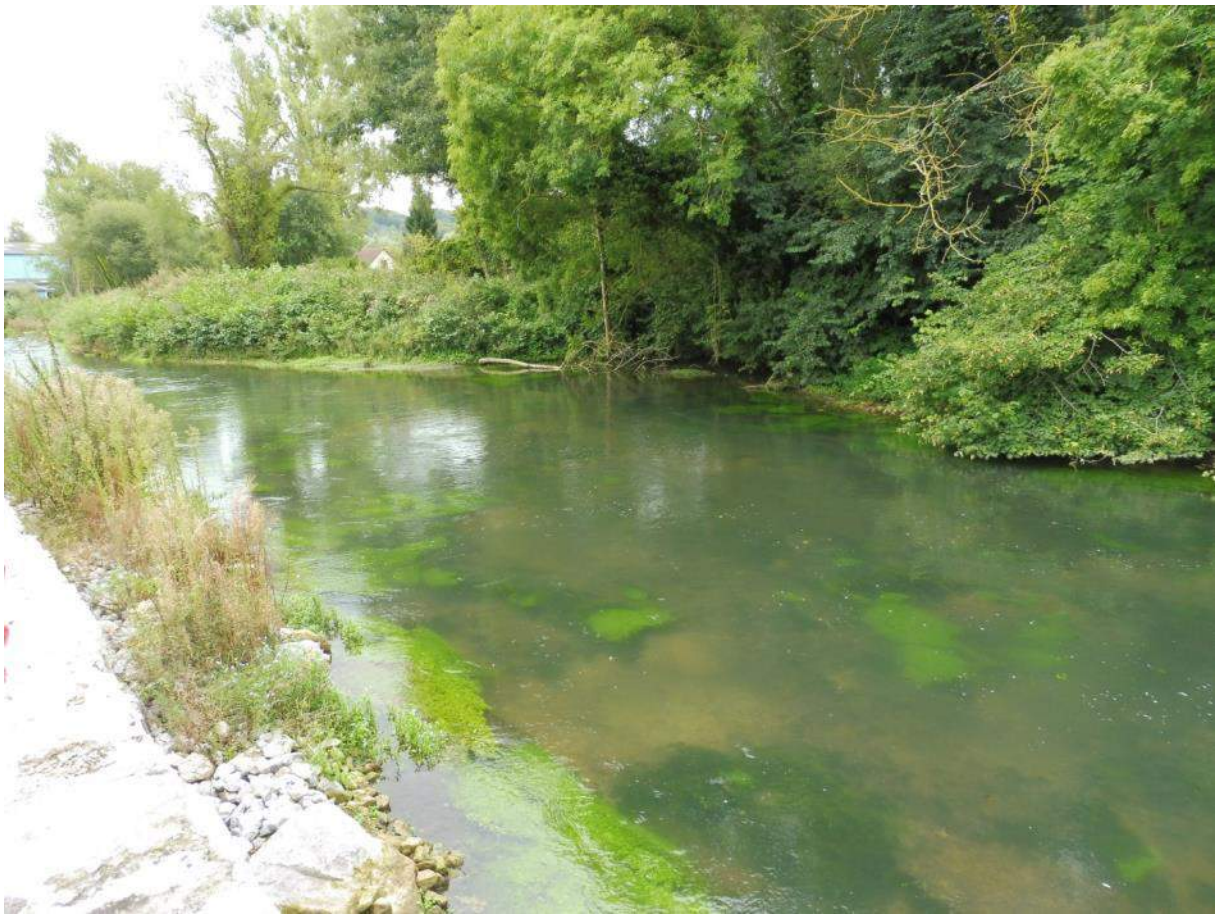
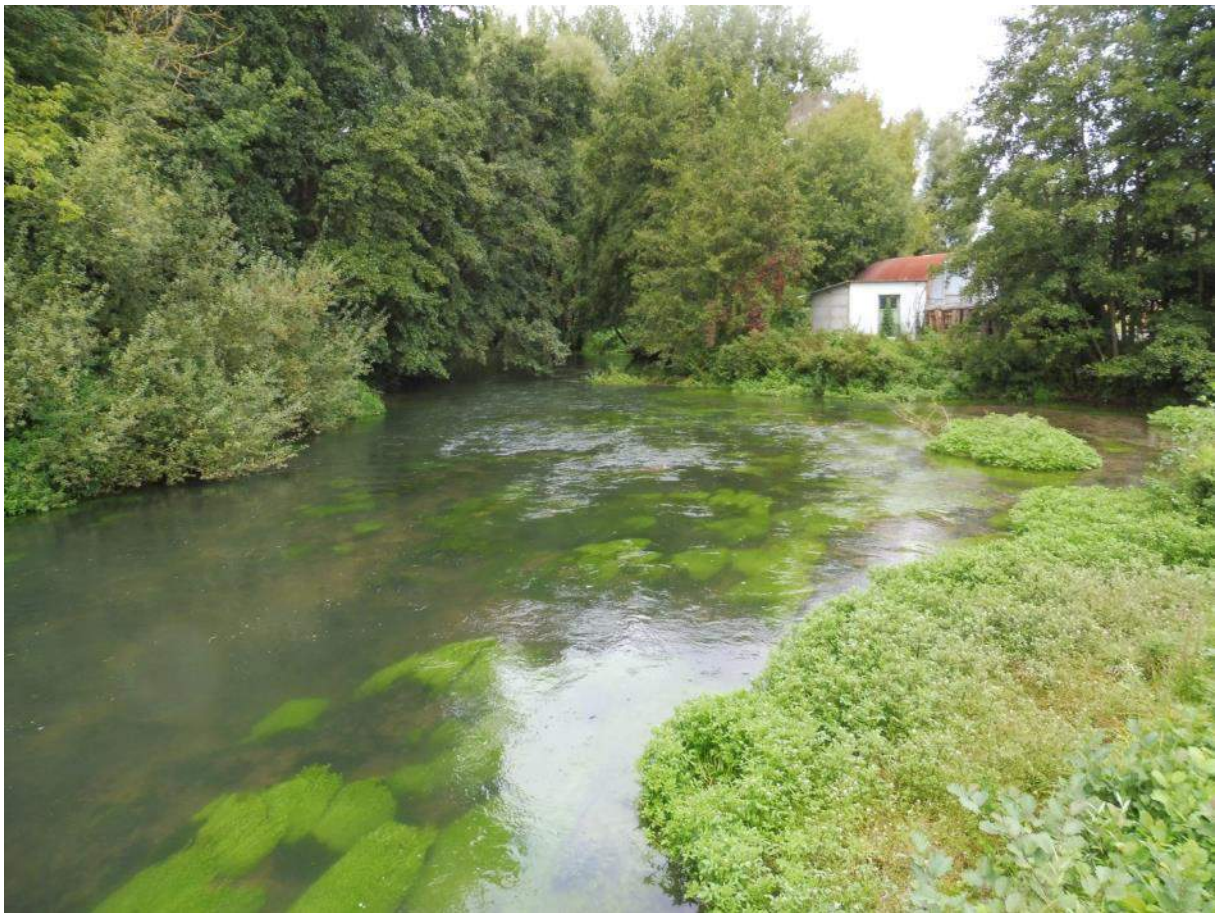
D'amont en aval le profil en long apparait satisfaisant :

- des sur profondeur sont présentes à l'aval du dépôt sédimentaire (50m), mais cela ne semble pas problématique et participe à créer une diversité intéressante en particulier pour les grands salmonidés migrateurs.
- un plat courant est ensuite présent sur une centaines de mètres
- les écoulements se transforment ensuite sur un plats lent plus profond d'une centaine de mètres
- les écoulements s'accélèrent ensuite pour devenir proche de ceux retrouvés sur un radier.
