# Retour d'expériences des travaux de restauration réalisés sur des émissaires agricoles du Bassin Rhin-Meuse

## Retour d'expériences des travaux de renaturation réalisés sur des émissaires agricoles du Bassin Rhin-Meuse

Stage effectué du 29 mars au 30 juillet 2004 par Morgane LE BRETON

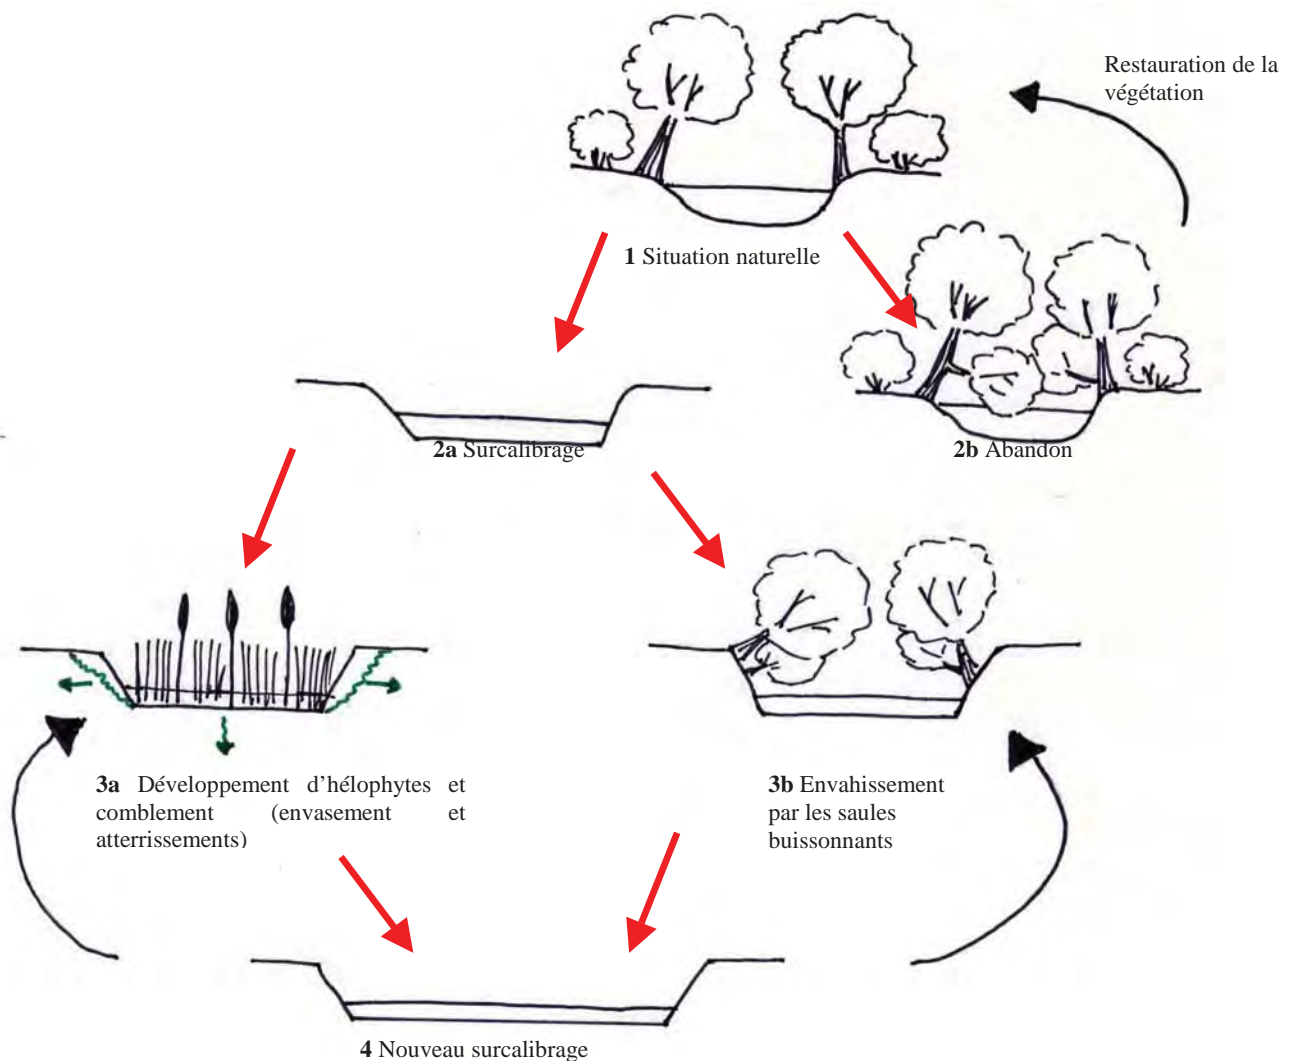
**Figure 1** :Cycles de dégradations dus aux surcalibrages répétés (LE BRETON, 2004).

En fait, l'emploi généralisé des curages, recalibrages,... conduit à des cycles de dégradations des cours d'eau (figure 1).

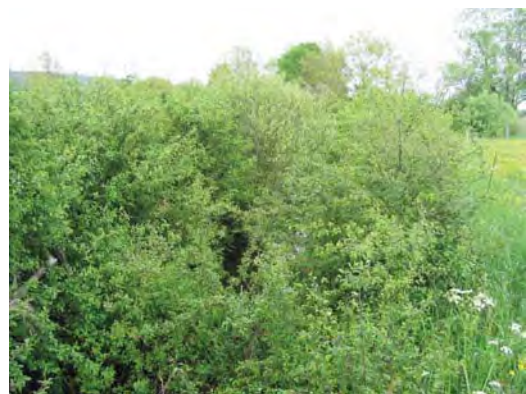
Un défauc d'entretien de la végétation qui augmente les risques de désordres hydrauliques préjudiciables pour les riverains par la chute d'arbres et la formation d'embâcles sur les petits cours d'eau (figure 2). Il entraîne également la densification de la végétation qui réduit l'accès au cours d'eau et qui en ralentissant l'écoulement de l'eau diminue la capacité d'autoépuration du cours d'eau.

**Figure 2** : Secteur fermé par les buissons et les arbustes sur la Nied de Freybouse (LE BRETON, 2004).

##### Solution : gestion sélective de la végétation.

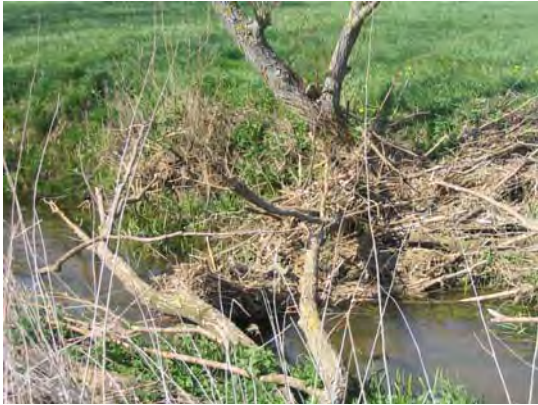
Ce sont des accumulations de débris végétaux, auxquels viennent s'ajouter des déchets d'autre nature qui sont retenus par un obstacle placé accidentellement dans le lit mineur. Il peut s'agir d'une souche proéminente, d'un arbre qui a chuté dans le lit mineur (figure 3), d'enrochements qui se sont affaissés, de troncs flottants qui se sont calés entre deux piles de pont,...

**Figure 3** : Embâcle sur l'Yron à Sponville (LE BRETON, 2004).

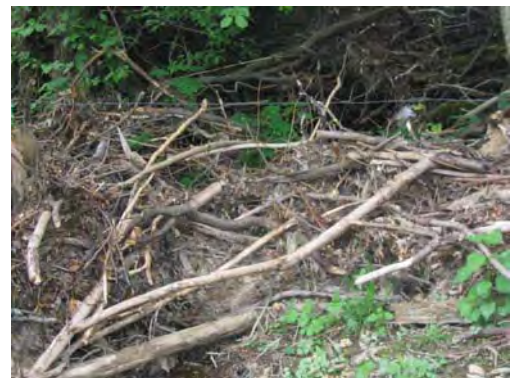
En effet, dans certains cas, les embâcles sont susceptibles de stabiliser le lit par piégeage de sédiments ou d'avoir un fort intérêt biologique. Ainsi, sur le Traubach, l'enlèvement d'un embâcle a conduit à la formation d'un nouveau dépôt (figure 4), signe que cet embâcle stabilisait le lit.

**Figure 4** : Dépôt dû à l'enlèvement d'un embâcle plus en amont sur le Traubach à Bretten (LE BRETON, 2004).

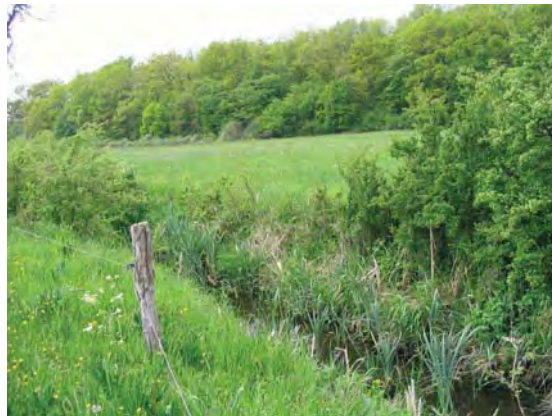
- élargissement du lit mineur par SURCALIBRAGE induisant une lame d'eau plus faible exposant d'autant plus l'eau à la lumière et la chaleur du soleil,
- éclairage excessif et température de l'eau élevée souvent due au fort éclaircissement (figure 5),
- lessivage des engrais dans les zones à courant faible.

**Figure 5 :** Secteur envahi par les hélrophytes sur la Nied de Freyhouse (LE BRETON, 2004).

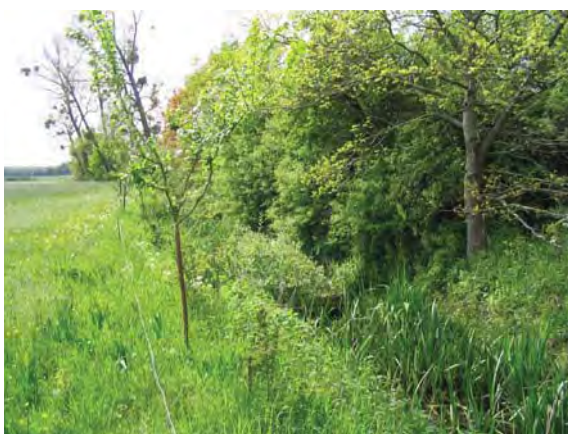
**Figure 6 :** Plantations sur la Nied de Freyhouse (LE BRETON, 2004).

- préservation ou recréation de zones d'ombres par reconstitution de la ripisylve en réalisant des plantations (exemple de la Nied de Freyhouse : figure 6),
- mise en place de bandes enherbées pour diminuer l'apport des nitrates et des phosphates aux cours d'eau (exemple sur le Rosenmeer à Innenheim),
- curages ponctuels (exemple de l'Yron à Sponville : figure 7).

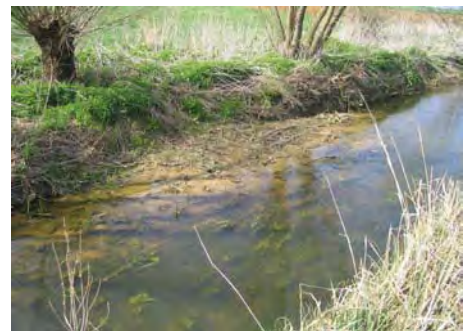
- à la suite d'un seuil, en aval de la fosse de dissipation d'énergie,
- en amont ou en aval des piles d'un pont,
- dans la courbe interne d'un méandre,
- lorsque le lit mineur s'élargit (**notamment sur les zones élargies lors de travaux de recalibrage**),
- lorsque la pente s'affaiblit (exemple de l'Yron à Sponville : figure 8).

**Figure 8** : Exemple d'atterrissements sur l'Yron à Sponville (LE BRETON, 2004).

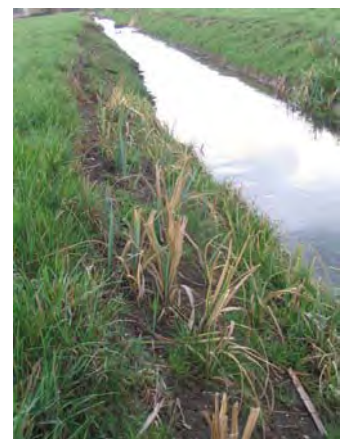
Elle est due aux travaux hydrauliques lourds évoqués précédemment qui ont induit trois types de banalisation : celle du tracé, celui-ci étant devenu souvent rectiligne ; celle du lit, le fond étant devenu uniforme et celle des berges, à pic, sans aucune diversité de pente (exemple du Saugraben : figure 11).

**Figure 11** : Exemple des conséquences du curage sur le Saugraben à Bischwiller (LE BRETON, 2004).

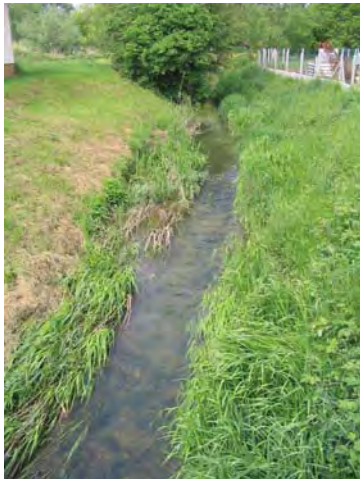
**Figure 12** : Rétrécissement du lit du Seltzbach à Kutzenhausen (LE BRETON, 2004).

Plusieurs exemples ont été observés : sur le Seltzbach à Kutzenhausen (figure 12), le Dorfgraben à Duntzenheim (figure 13), le Saugraben à Bischwiller, la Blind à Bischwihr (figure 14), le Butel à Hennemont et l'Aroffe.

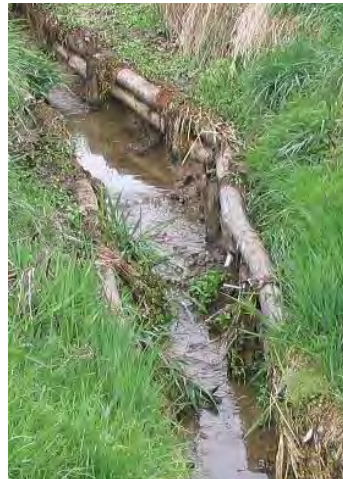
**Figure 13** : Rétrécissement du lit du Dorfgraben à Duntzenheim (LE BRETON, 2004).

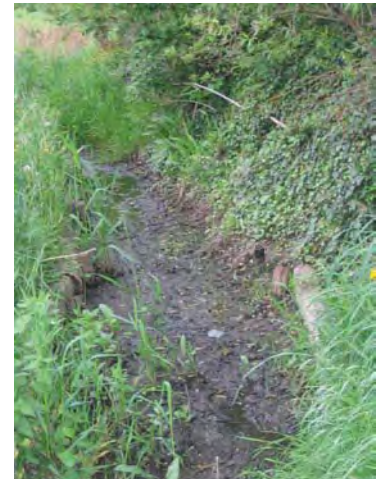
**Figure 14** : Rétrécissement du lit de la Blind à Bischwihr (LE BRETON, 2004).

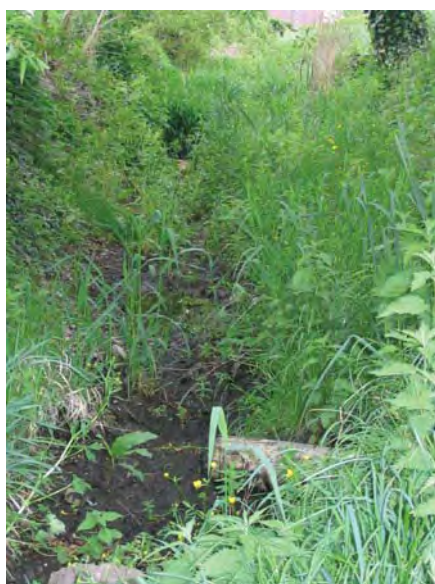
**Figure 15** : Epis pour diversifier le profil en travers de la Blind à Bischwihr (LE BRETON, 2004).

Ainsi, la mise en place d'épis derrière lesquels des matériaux vont se déposer petit à petit est une des solutions les plus simples. Ces épis peuvent être constitués de branches comme sur la Blind à Bischwihr (figure 15) ou encore être en pieds jointifs ou en fagots comme sur le Neumattgraben à Krautergersheim (figure 16).

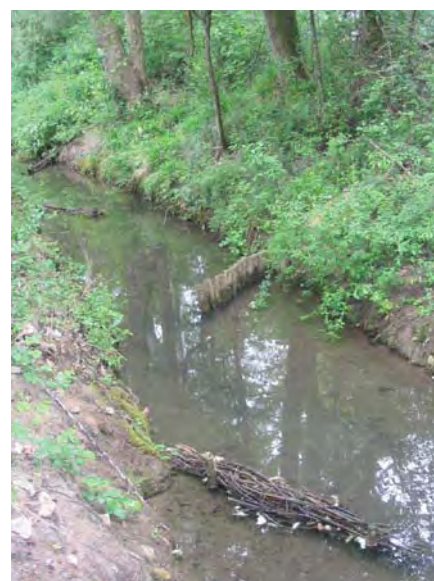
**Figure 16** : Diversification du profil en travers du Neumattgraben à Krautergersheim (LE BRETON, 2004).

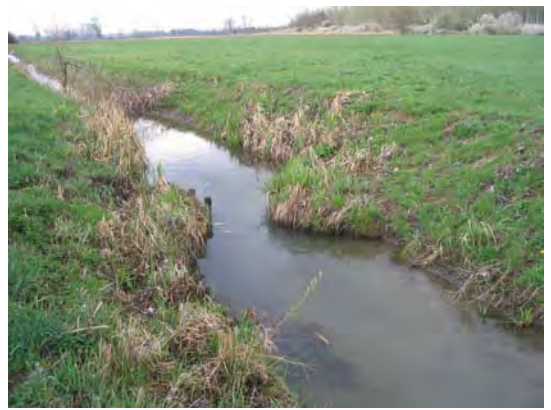
**Figure 17** : Sinuosités sur le Saugraben à Bischwiller (LE BRETON, 2004).

Les sinuosités peuvent également être réalisées grâce à la mise en place de banquettes et de fascines d'hélophytes ainsi que de déflecteurs comme sur le Saugraben à Bischwiller (figure 17).

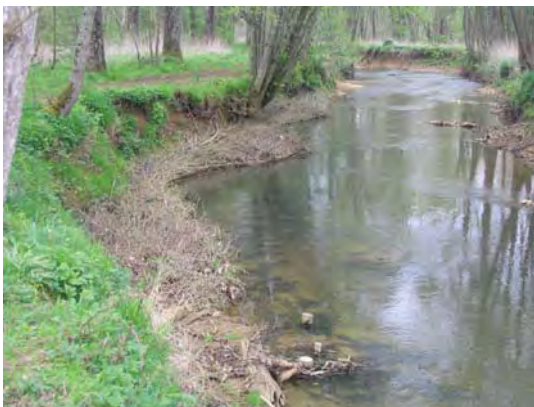
**Figure 18** : Sinuosités sur la Vence à La Francheville (LE BRETON, 2004).

Sur la Vence à La Francheville, les deux aménagements utilisés pour recréer des sinuosités sont les banquettes et les épis (figure 18) alors que sur la Rigole de Widensolen des banquettes, des pincements et des hauts-fonds ont été recréés en utilisant les matériaux issus du retalutage (figure 19).

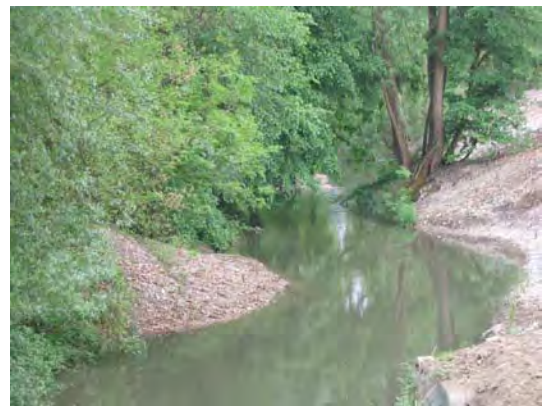
**Figure 19** : Sinuosités sur la Rigole de Widensolen à Wolfgantzen (LE BRETON, 2004).

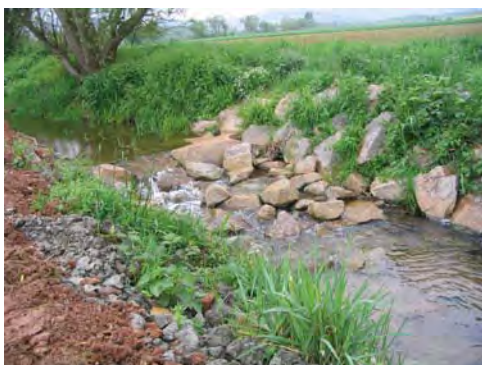
**Figure 20** : Seuil en enrochement sur la Schernetz à Epfig (LE BRETON, 2004).

- des seuils en enrochement comme sur la Schernetz à Epfig (figure 20) et le Seltzbach à Kutzenhausen (figure 21),

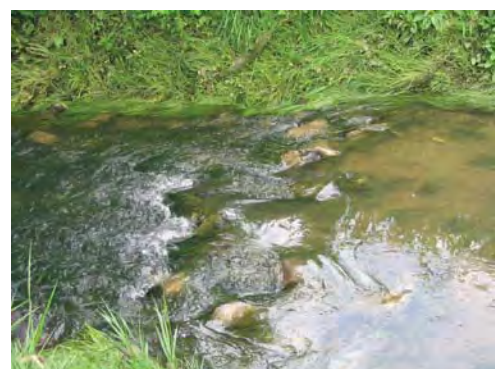
**Figure 21** : Seuil en enrochement sur le Seltzbach à Kutzenhausen (LE BRETON, 2004).

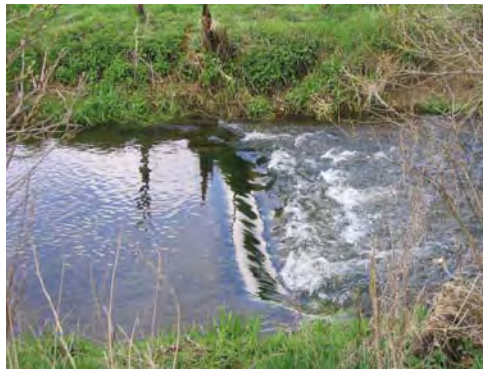
**Figure 22** : Seuil sur l'Aroffe à Gibeauheim (LE BRETON, 2004).

- des seuils constitués de branches de chênes posés sur du géotextile et maintenus par deux pieux battus comme sur l'Aroffe à Gibeauheim (figure 22),

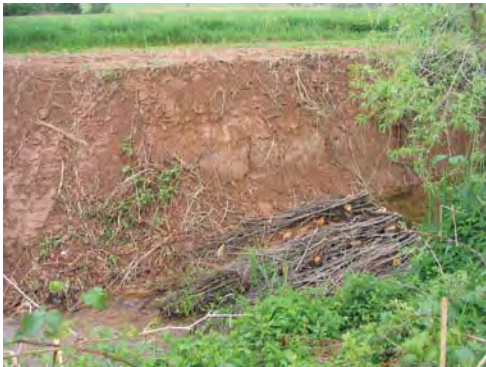
**Figure 23** : Seuil en fagots sur la Schernetz à Epfig (LE BRETON, 2004).

- des seuils constitués par des fagots maintenus par des pieux et du fil de fer (figures 23 et 24)

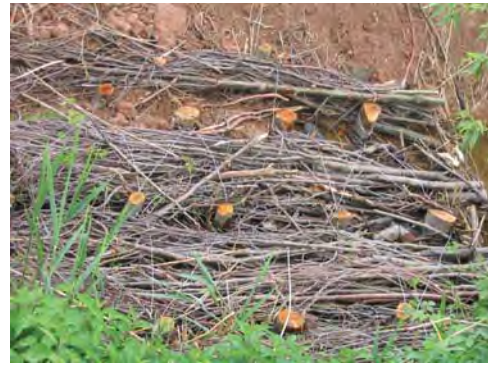
**Figure 24** : Détail d'un des seuils en fagots réalisés sur la Schernetz à Epfig (LE BRETON, 2004).

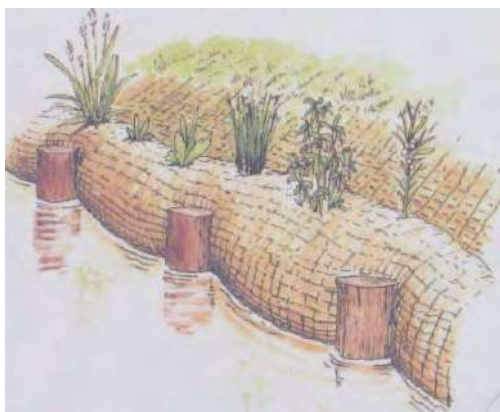
**Figure 25** : Partie d'un des panneaux pédagogiques mis en place près du Seltzbach à Kutzenhausen pour montrer à quoi ressemblent les fascines d'hélophytes (LE BRETON, 2004).

Les réaménagements de berges ont constitué essentiellement en des retalutages, pose de géotextiles et ensemencement. Ces travaux peuvent être complétés par la mise en place de fascines d'hélophytes comme sur le Seltzbach à Kutzenhausen (figure 25) et le Moutru à Saint Hilaire en Woëvre et de boutures de saules et des plantations complémentaires en haut de berges (figure 26).

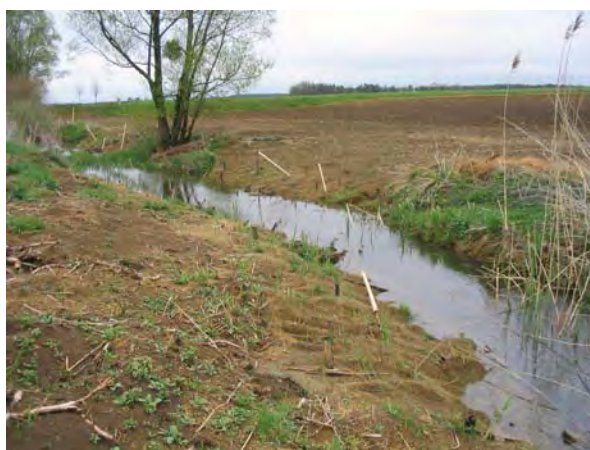
Juste après travaux sur le Moutru à Saint Hilaire en Woëvre (2004), l'aspect des berges est le suivant (figure 27).

**Figure 27** : Travaux en cours sur le Moutru à Saint Hilaire en Woëvre (LE BRETON, 2004).

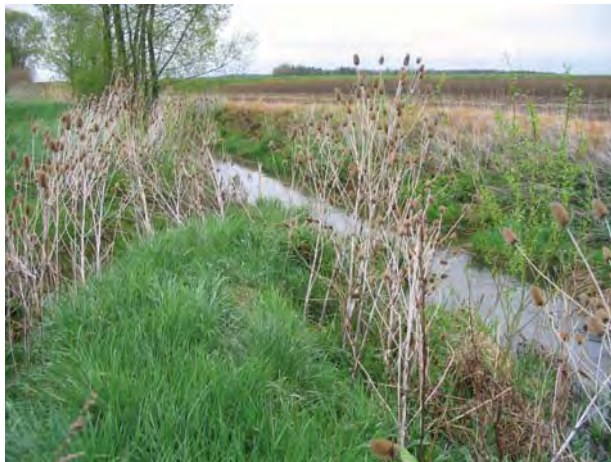
Quelques années après les premiers travaux effectués sur le Moutru à Saint Hilaire en Woëvre (2001-2002), l'aspect des berges paraît plus naturel et la végétation a bien repris sur un secteur jouxtant celui montré ci-dessus (figure 28).

**Figure 28** : Secteur sur lequel des travaux ont été réalisés en 2001-2002 (LE BRETON, 2004).

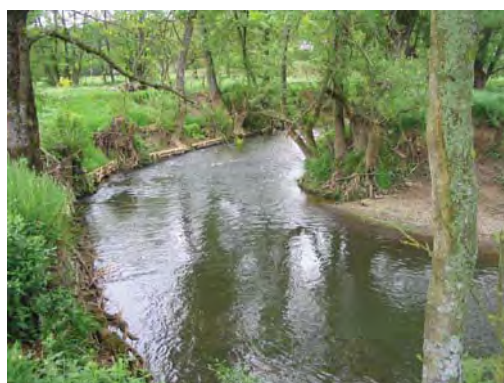
**Figure 29** : Tunage pour fixer le lit de la Largue à Heidwiller (LE BRETON, 2004).

**Solution** : fixation du lit par protection de berges (exemple de la Largue : figure 29).

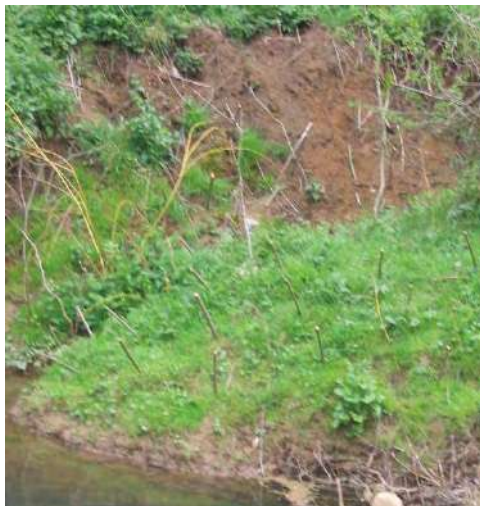
- érosion régressive de l'aval vers l'amont,
- démantèlement des vannes de barrages (exemple de la Vence à La Francheville : figure 30).

**Figure 31** : plantations sur la Vence à La Francheville « Saint-Ponce » (LE BRETON, 2004) pour limiter l'encaissement du lit (problèmes aval).

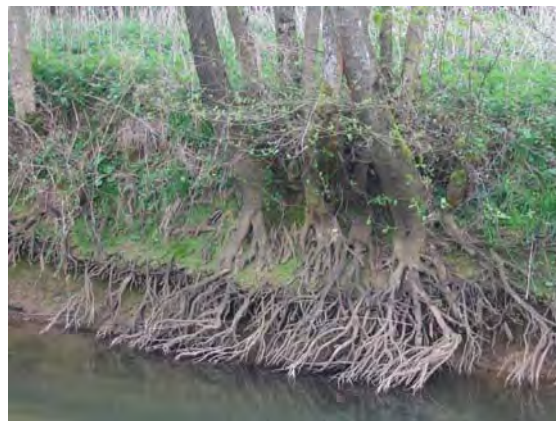
**Figure 30** : Enfoncement du lit de la Vence à La Francheville (LE BRETON, 2004).

- diversification du lit (exemple de la Vence : figure 18),
- revégétalisation par bouturage en pied de berge comme sur la Vence à La Francheville : figure 31.

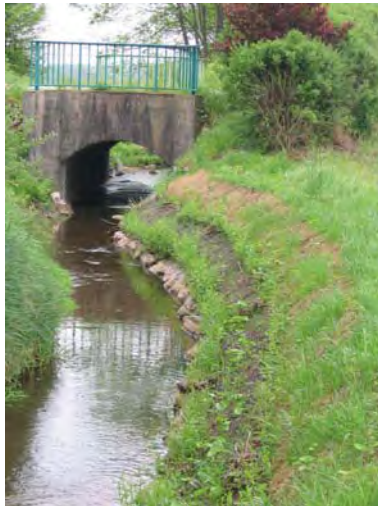
**Figure 32** : Protection de berges liée à la présence d'un pont sur la Schernetz à Epfig (LE BRETON, 2004).

- enlèvement des embâcles,
- clôtures repositionnées en haut de berge et mise en place de pompes à mufle ou d'abreuvoirs empierrés,
- privilégier les espèces arborescentes à enracinement profond
- gestion de la végétation surtout en pied de berge,
- mise en place de protections de berge soit en liaison avec la présence de points durs tels qu'un pont (exemple de la Schernetz : figure 32), soit par rapport à une recréation de berges, également sur la Schernetz (figure 33).

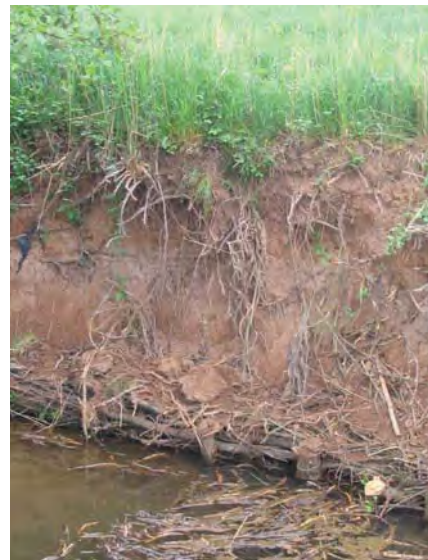
**Figure 33** : Protection de berges par rapport à la recréation de berges sur la Schernetz à Epfig (LE BRETON, 2004).

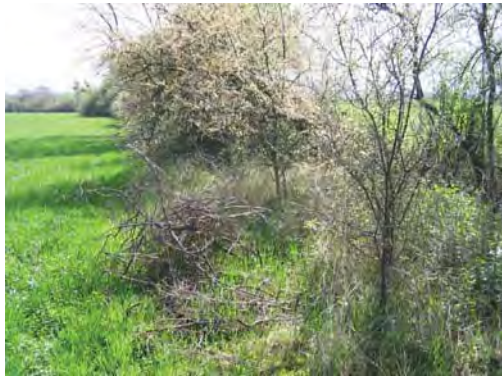
**Figure 34** : Branchages à terre témoignant d'un entretien par l'exploitant sur le Viseau à Bonzée en Woëvre (LE BRETON, 2004).

- **des réactions positives** :
  - o certains riverains sont repassés après les travaux de renaturation pour entretenir la végétation comme sur le Viseau (figure 34),
  - o d'autres ont remis des clôtures neuves empêchant ainsi le bétail d'accéder au cours d'eau comme sur l'Aroffe (figure 35) ;

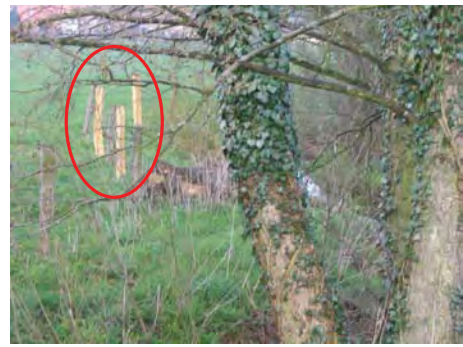
**Figure 35** : Nouvelles clôtures sur l'Aroffe à Tramont-Lassus (LE BRETON, 2004).

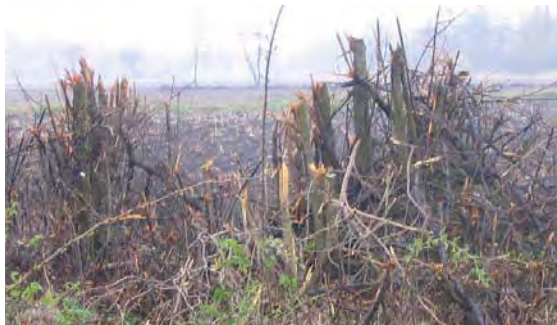
**Figure 36** : Coupes intempestives sur le Saugraben à Bischwiller (LE BRETON, 2004).

- sur le Saugraben, un des agriculteurs qui avait manifesté son mécontentement par rapport à la réalisation des travaux est venu après pour faire des coupes intempestives (figure 36),
- à l'Yron, à la réception des travaux les riverains ont manifesté leur désaccord sur ce qui avait été réalisé car ils s'attendaient à des interventions plus lourdes. De plus, un des exploitants a coupé pratiquement tous les arbres qui étaient sur sa parcelle en bords de cours d'eau. Mais il les a toutefois plutôt bien réalisés puisque il a taillé les saules en têtard et qu'il ne les a pas dessoucher.
- Sur la Vence et le Seltzbach, les riverains ont déposé des gravats sur un des berges (figure 37).

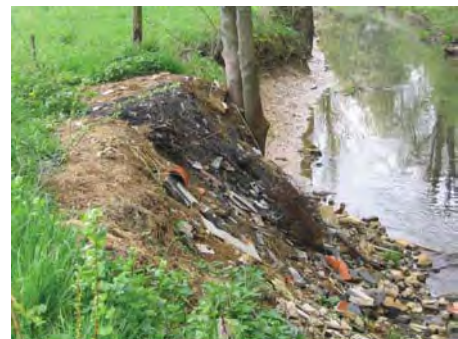
**Figure 37** : Dépôt de gravats sur les berges de la Vence à Montigny sur Vence (LE BRETON, 2004).

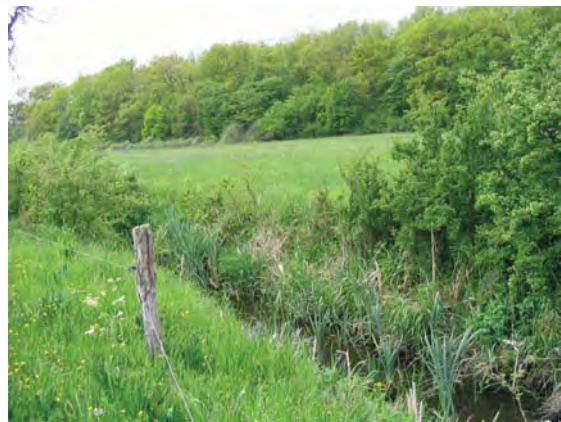
La Nied de Freyhouse est caractérisée par une alternance de secteurs ouverts avec dominance d'hélophytes (photo 1) et de secteurs fermés voire envahis par les buissons et les arbustes (photo 2). Les arbres plantés en 2000 sont reconnaissables à la protection qui a été mise en place autour des tiges (photo 3).

Photo 1 : Secteur ouverts à hélophytes sur la Nied de Freyhouse (LE BRETON, 2004).

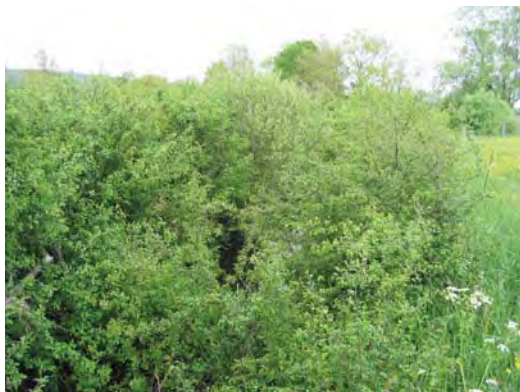
Photo 2 : Secteurs fermés par les buissons et les arbustes sur la Nied de Freyhouse (LE BRETON, 2004).

Les plantations ont bien repris. Cependant, la végétation buissonnante n'a plus été entretenue depuis conduisant de nouveau à un encombrement du lit du cours d'eau. Par conséquent, les problèmes d'écoulement ne peuvent pas être véritablement résolus.

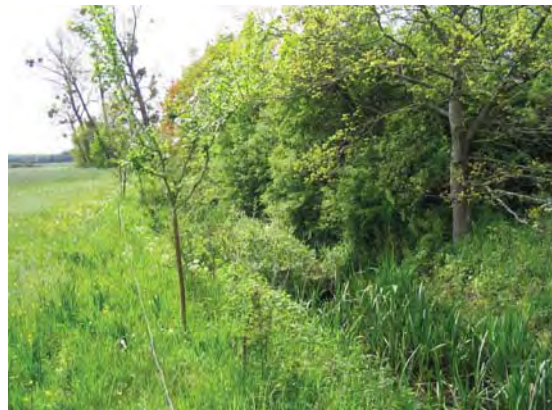
Photo 3 : Plantations réalisées en 2000 sur la Nied de Freyhouse (LE BRETON, 2004).

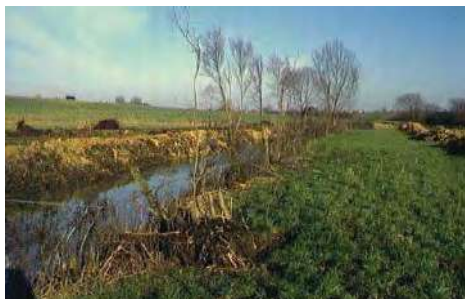
Photo 1 : Recalibrage de l'Yron (GOETGHEBEUR, 1995).

Un linéaire presque entièrement **recalibré et rectifié** (photo 1) qui se traduit par une banalisation et une uniformisation du milieu,

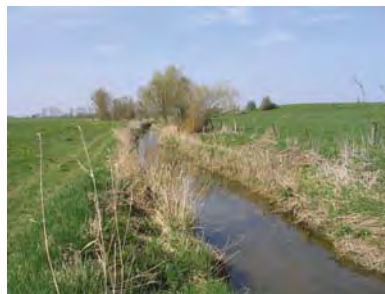
Un **lit majeur essentiellement agricole** (photo 2),

Photo 2 : Lit majeur de l'Yron à Sponville (LE BRETON, 2004).

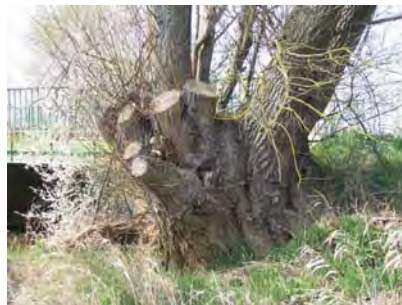
Photo 3 : Arbre élagué sur l'Yron à Sponville (LE BRETON, 2004)

- le débroussaillage sélectif devait préserver les arbustes participant à la fixation des berges. Il fallait veiller à préserver les espèces intéressantes pour la faune (aubépine, prunellier,...) ;
- l'abattage de la végétation arborée :
  - gênant l'écoulement (implantée dans ou en travers du lit),
  - menaçant de tomber dans le lit,
  - déperissante ;
- la coupe sélective des cépées très chargées dont seules les rejets les plus droits et les plus vigoureux devaient être conservés pour favoriser leur développement ;
- l'élagage des branches basses, mortes, cassées qui pouvaient gêner l'écoulement ou constituer à terme un embâcle (photo 3) ;

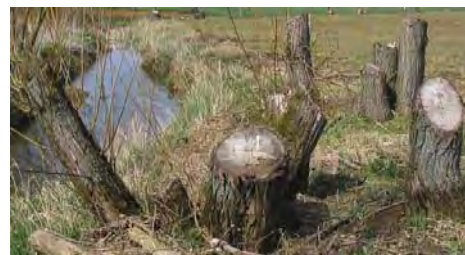
Des coupes à blanc (photo 4) ont été réalisées depuis la réception des travaux conduisant à un ensoleillement très important ce qui peut poser problème étant donné qu'il y a des arrivées de drains et de fossés. Cependant, l'agriculteur qui a réalisé ces coupes n'a pas dessouché, ce qui est un point positif. Heureusement, ces coupes ne concernent qu'une part limitée du linéaire.

Par ailleurs, l'agriculteur a taillé les saules en têtard ce qui montre qu'il a quand même fait attention à ne pas couper n'importe comment.

Photo 4 : Coupes à blanc réalisées par un riverain de l'Yron à Sponville (LE BRETON, 2004).

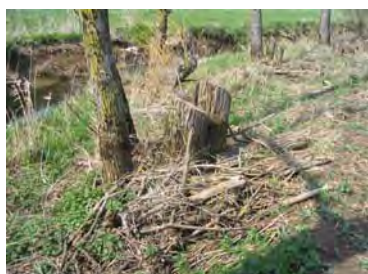
Photo 5 : Branchages au sol sur l'Yron à Sponville (LE BRETON, 2004).

Par ailleurs, on note la présence de branchages, assez importante au sol (photo 5), qui pourraient être emportées à la prochaine crue. Des branchages se trouvent également sur les berges. Un embâcle semble réellement gêner l'écoulement (photo 6) et une branche est tombée dans le cours d'eau (photo 7). Ces quelques éléments dénotent un défaut d'entretien. Il serait donc nécessaire de mettre en place un entretien régulier.

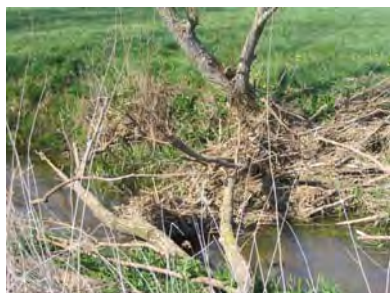
Photo 6 : Embâcle entravant fortement l'écoulement de l'Yron à Sponville (LE BRETON, 2004).

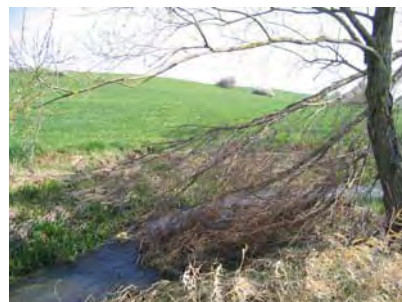
Photo 7 : Branche risquant à terme de provoquer un embâcle plus important sur l'Yron à Sponville (LE BRETON, 2004)

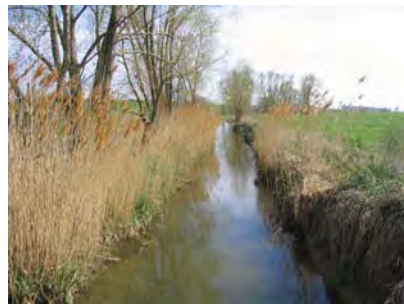
Photo 8 : Roselière sur l'Yron à Sponville (LE BRETON, 2004).

Les curages ponctuels et la création d'un lit mineur dans la roselière (photo 8) ont permis de redonner un libre écoulement à l'Yron sans toutefois le banaliser.

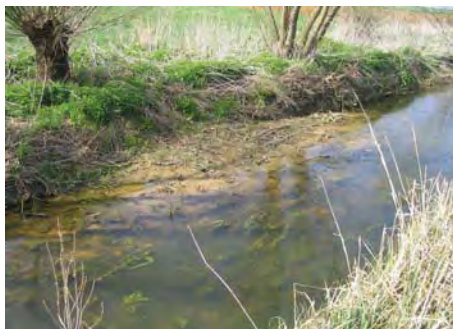
Quelques atterrissements sont présents (photo 9), cependant, ils ne semblent pas trop gêner l'écoulement.

Photo 9 : Exemple d'atterrissements sur l'Yron à Sponville (LE BRETON, 2004).

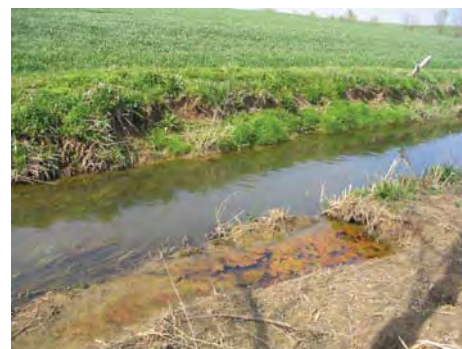
Par conséquent, il y a un réel problème d'ensoleillement trop important : on peut voir de la mousse à plusieurs endroits témoignant d'une pollution (photo 10). L'autocurage fonctionne bien à certains endroits. Par contre, à d'autres endroits l'eau est plus trouble et le fond semble envasé.

Photo 10 : Problème de pollution de l'Yron à Sponville (LE BRETON, 2004).

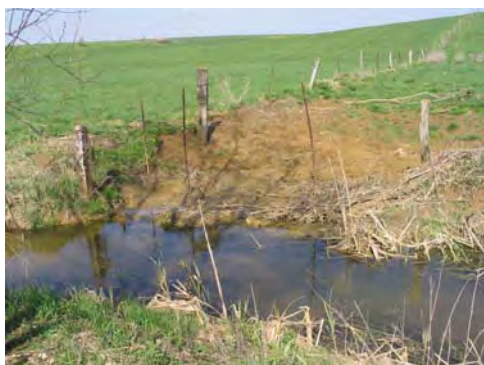
Des problèmes subsistent au niveau du piétinement par le bétail à un endroit où apparemment aucune pompe à mufle n'a été installée puisque la berge est fortement piétinée (photo 11).

Photo 11 : Piétinement par le bétail venant s'abreuver sur l'Yron à Sponville (LE BRETON, 2004).

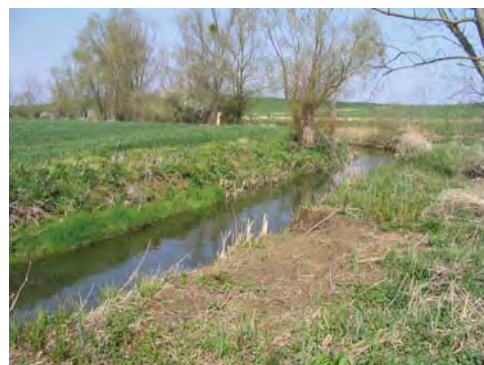
Il existe, par ailleurs, une zone sur laquelle le sol est à nu (photo 12).

Photo 12 : Berge à nu sur l'Yron à Sponville (LE BRETON, 2004).

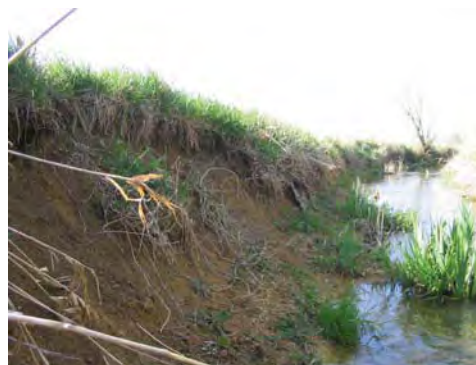
Une érosion de berge assez conséquente comme le montre la photographie 13 par rapport à la taille du cours d'eau est observable sur un secteur toutefois très limité. Mais, cette érosion due à l'absence de végétation ne pose pas de problèmes majeurs étant donné qu'il n'y a aucun enjeu derrière. En effet, le secteur de Sponville est totalement agricole et en plus, il ne s'agit pratiquement que de prairies pâturées. D'ailleurs, le secteur sur lequel on note l'érosion jouxte une prairie.

Photo 13 : Erosion de berge sur l'Yron à Sponville (LE BRETON, 2004).

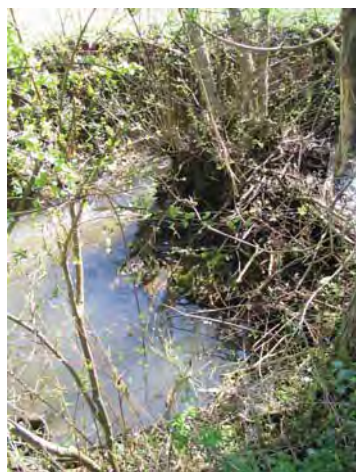
Photo 2 : Arbre constituant un embâcle conséquent sur le Longeau à Bonzée en Woëvre (LE BRETON, 2004).

Cependant, il existe un embâcle dû à un arbre qui s'est détaché de la berge (photo 2). Cet embâcle étant de taille conséquente, il se peut qu'il pose des problèmes à l'avenir aussi il serait judicieux d'en surveiller l'évolution.

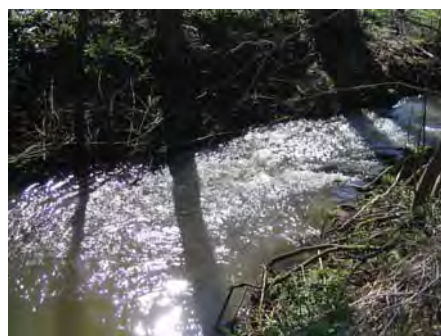
La restauration de la végétation et la suppression des embâcles ont permis de dégager le lit mineur et de rétablir un bon écoulement.

Photo 1 : Lit du Longeau dégagé des embâcles à Bonzée en Woëvre (LE BRETON, 2004).

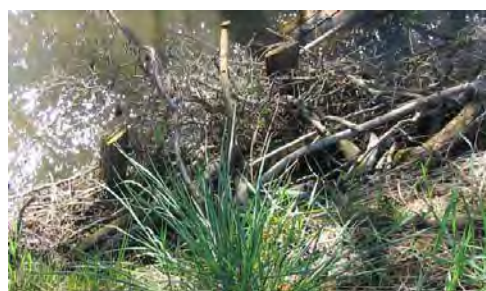
Les travaux de renaturation de la berge sont encore visibles. Le cours d'eau n'a pour l'instant pas colmaté les lits de branches (photo 3).

Photo 3 : Lit de branches sur le Longeau à Bonzée en Woëvre (LE BRETON, 2004).

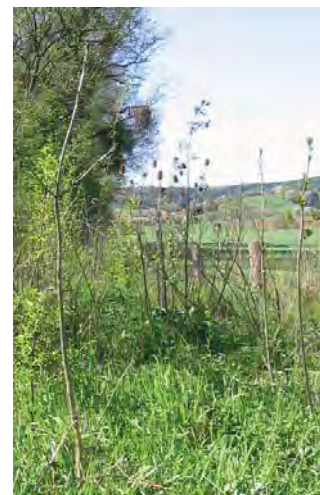
Les plantations ont eu beaucoup de mal à reprendre. Par conséquent, il y a eu des pertes mais certaines plantations repartent (photo 4) donc le bilan n'est pas complètement négatif.

Photo 4 : Plantations sur le Longeau à Bonzée en Woèvre (LE BRETON, 2004).

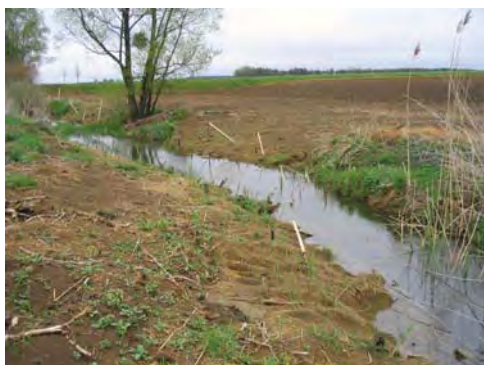
Photo 2 : Protection de berges retalutées sur le Moutru à Saint Hilaire en Woëvre (LE BRETON, 2004).

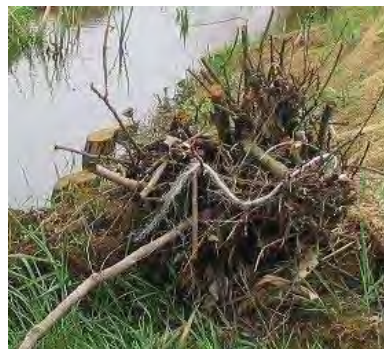
Des coupes récentes sont visibles (photo 1), elles restent toutefois limitées sur un linéaire avec peu de végétation arbustive et arborescente.

Photo 1 : Coupes sur le Moutru à Saint Hilaire en Woëvre (LE BRETON, 2004).

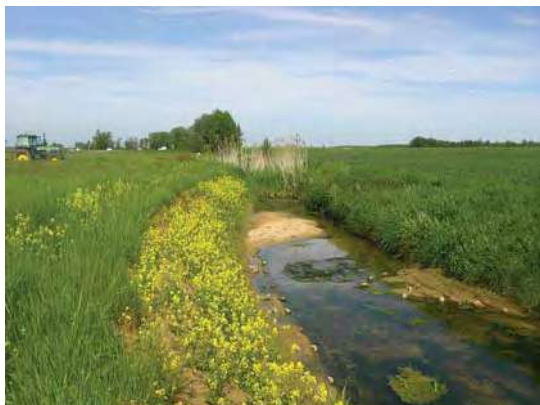
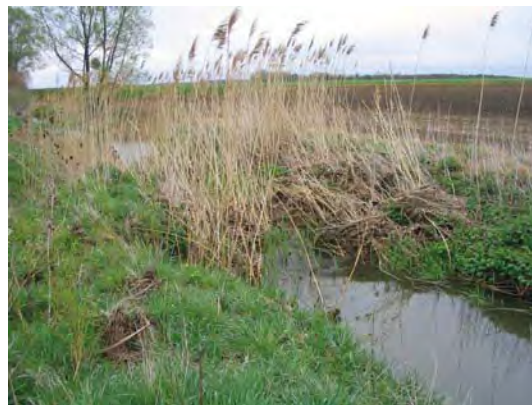
Le niveau de l'eau étant assez élevé, il est difficile de se rendre compte de la diversification du lit par la pose d'épis que ce soit pour les travaux de cette année ou pour ceux réalisés en 2001/2002. Cependant, il paraît intéressant de comparer 2 photographies prises à peu près au même endroit. En effet, on voit ainsi la différence de niveau d'eau qui ne donne pas du tout la même impression sur le site.

Photo 3 : Epis réalisés en 2001/2002 sur le Moutru à Saint Hilaire en Woëvre (THERA, 2002).

Photo 4 : Même secteur que sur la photo 3 vu en 2004 sur le Moutru à Saint Hilaire en Woëvre (LE BRETON, 2004).

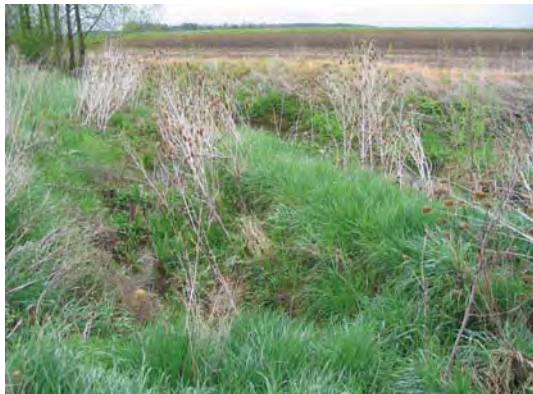
Photo 5 : Zone tampon créée sur le Moutru à Saint Hilaire en Woëvre (LE BRETON, 2004).

Les zones tampons créées ne sont pratiquement pas visibles du fait d'une bonne reprise de la végétation (photo 5). Il faut vraiment s'approcher pour les voir. Elles sont donc bien intégrées dans le paysage. Du fait de la végétation existante, elles vont pouvoir remplir leur rôle de filtre avant que l'eau ne se jette dans le Moutru.

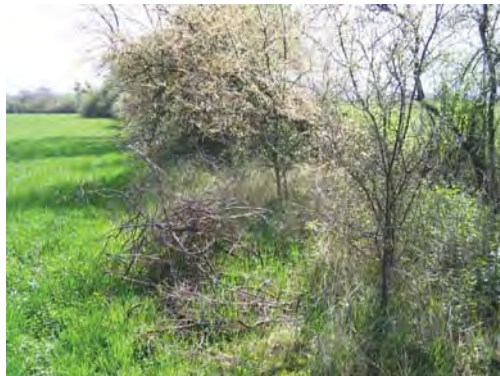
Un point positif : l'exploitant est revenu pour faire de l'entretien (photographie 2).

Photo 2 : Branchages à terre témoignant d'un entretien par l'exploitant (LE BRETON, 2004).

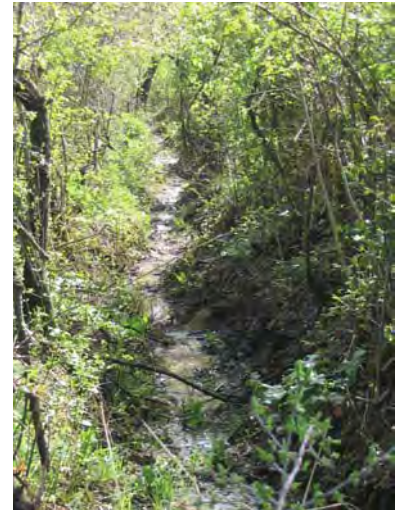
Les travaux effectués en 2003 ont bien permis de dégager le cours d'eau des embâcles et branches tombantes comme l'atteste la photographie 1. Il ne reste plus qu'à compléter ces travaux par ceux prévus cette année.

Photo 1 : Vue d'ensemble sur le Viseau (LE BRETON, 2004).

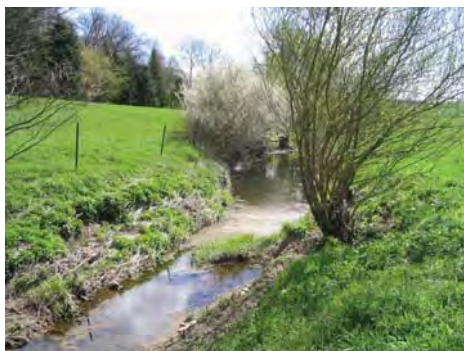
Photo 2 : Pollution dans le chenal existant près du Moulin Froid à Blevaincourt (LE BRETON, 2004).

Du fait que le débit réservé ne passe pas dans le chenal, la hauteur d'eau est faible et par conséquent la pollution est accrue (photo 2).

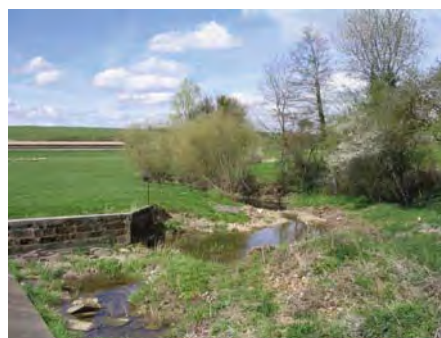
Sur la commune de Blevaincourt, un chenal de contournement du barrage de la prise d'eau du Moulin Froid (photo 1) est prévu. Le débit réservé passera dans la passe à poissons ainsi créée. Actuellement, le propriétaire de l'ouvrage ne respecte pas ce débit réservé.

Photo 1 : Barrage de la prise d'eau du Moulin Froid à Blevaincourt (LE BRETON, 2004).

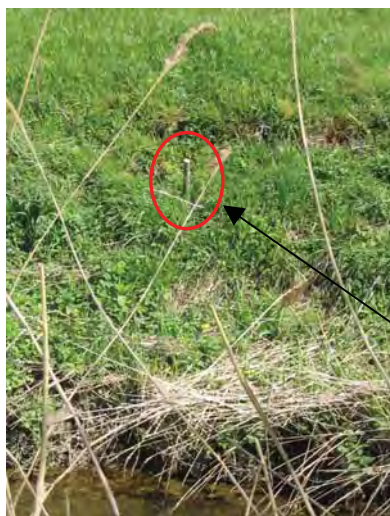
Plantation positionnée trop haut dans la berge

Photo 3 : Plantation sur les berges du chenal existant près du Moulin Froid à Blevaincourt (LE BRETON, 2004).

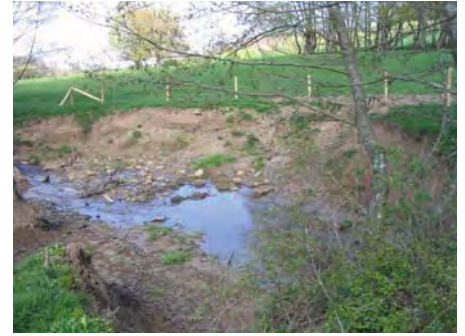
Il y a une forte érosion de berge due au piétinement par le bétail (photo 4). C'est pour cette raison qu'il a été décidé de poser des clôtures et des plantations.

Photo 4 : Erosion due au piétinement par le bétail sur le Ruisseau de Romain aux Bois (LE BRETON, 2004).

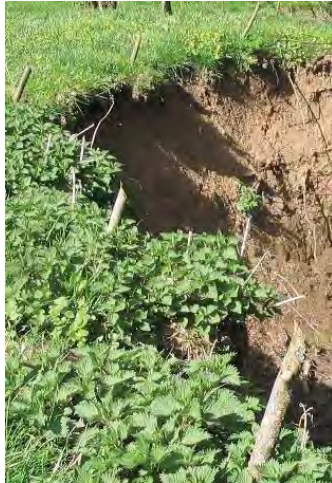
Photo 5 : Plantations réalisées sur le Ruisseau de Romain aux Bois (LE BRETON, 2004).

Les plantations sont ici aussi plantées trop haut (photo 5). Les plantations présentent un autre défaut : elles auraient dû être plantées perpendiculairement aux berges et non pas à la verticale.

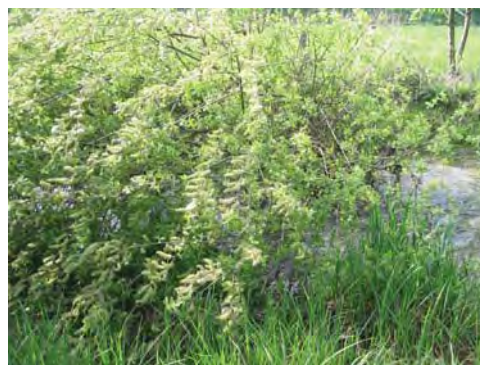
La ripisylve est assez dense dans la partie amont du secteur renaturé en 1996/97. Certains saules sont même devenus quelque peu envahissants, témoins d'un manque d'entretien.

Photo 1 : Saules envahissant la Dieue à Dieue sur Meuse (LE BRETON, 2004).

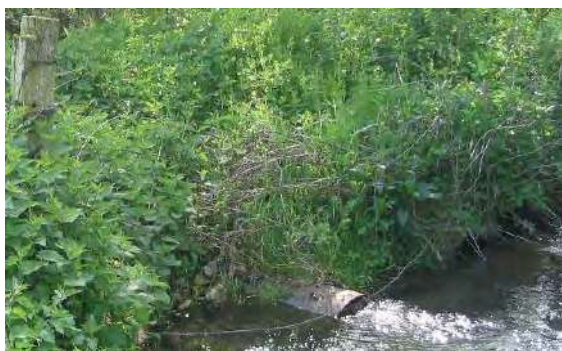
Photo 2 : Passage busé sur la Dieue à Dieue sur Meuse (LE BRETON, 2004).

Il n'y a pas d'obstacle dans le cours d'eau mis à part deux passages busés. Le premier entrave de façon importante l'écoulement car il est constitué d'une seule buse de diamètre moyen. Cependant, l'eau semble quand même plutôt bien s'écouler. L'inconvénient de ce passage est l'envasement qu'il crée à l'aval.

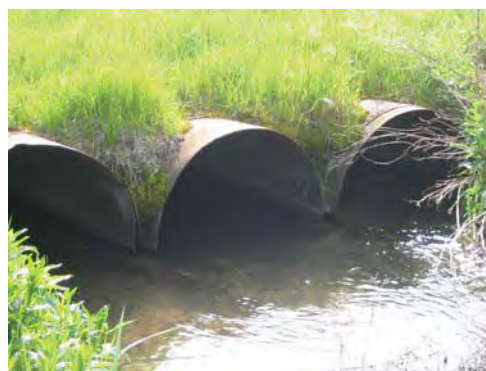
Le deuxième passage est constitué de plusieurs buses de gros diamètres donc il n'entrave pas trop l'écoulement

Photo 3 : Autre passage busé sur la Dieue à Dieue sur Meuse (LE BRETON, 2004).

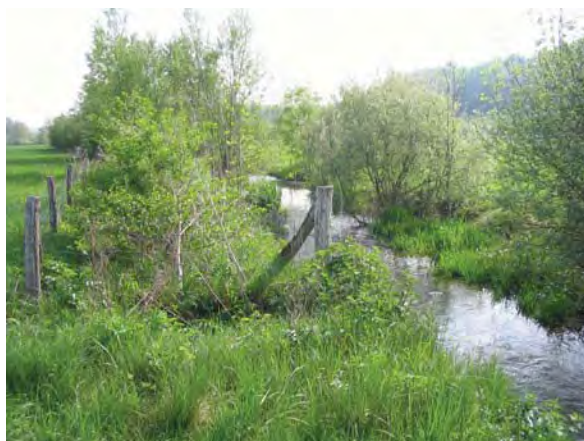
Photo 4 : Revégétalisation sur la Dieue à Dieue sur Meuse (LE BRETON, 2004).

La revégétalisation datant de 1996, la végétation a depuis bien évolué et elle forme désormais de grands bosquets en alternance sur chaque rive. Elle est toujours protégée par des clôtures, c'est ce qui a sûrement permis une bonne reprise des plantations.

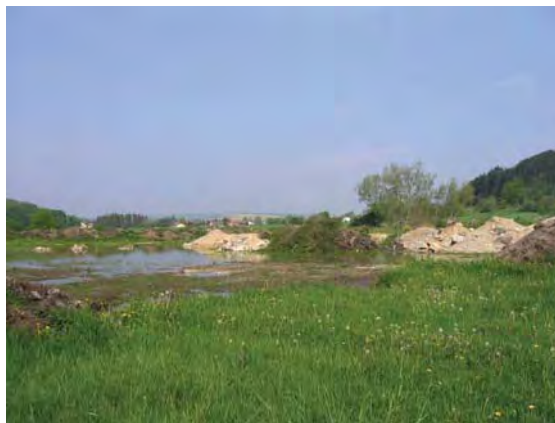
Photo 5 : Zone de dépôts de gravats,... sur la Dieue à Dieue sur Meuse (LE BRETON, 2004).

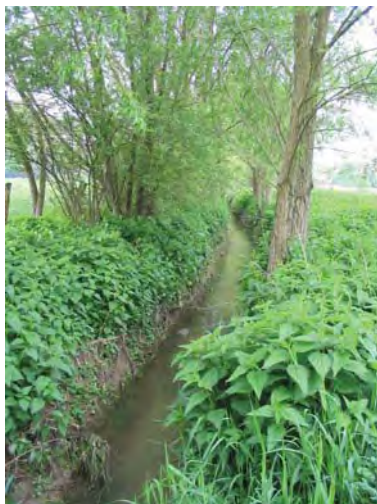
Photo 1 : Berges abruptes témoignant d'anciens curages sur le Billoneau à Ancemont (LE BRETON, 2004).

Les berges sont assez abruptes et les orties envahissent la strate herbacée à tel point qu'elles étouffent tout ce qui essaierait de pousser. La strate arborescente semble avoir le même âge ce qui donne un aspect uniforme à ce secteur. Une diversification naturelle de la végétation apparaît donc difficile.

Le secteur qui va être restauré dans le cadre du programme pluriannuel d'entretien présente des oppositions nettes entre secteurs dénudés et secteurs boisés. Les travaux envisagés (plantations d'arbres et d'arbustes autochtones et diversifiés) permettront justement de pallier à ce problème. En effet, ils conduiront au rétablissement d'une ripisylve équilibrée qui pourra ainsi remplir ses différentes fonctions : autoépuration, stabilisation des berges,...

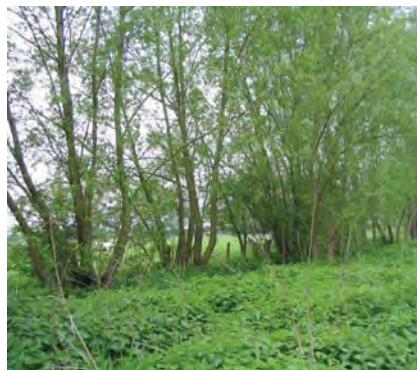
Photo 2 : Vue d'ensemble sur le Billoneau à Ancemont (LE BRETON, 2004).

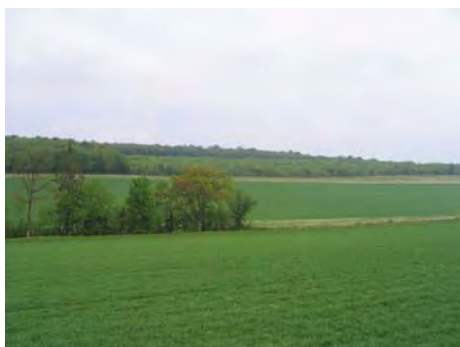
Photo 3 : Opposition entre secteur boisé et secteur dénudé sur le Billoneau à Senoncourt les Maujouy (LE BRETON, 2004).

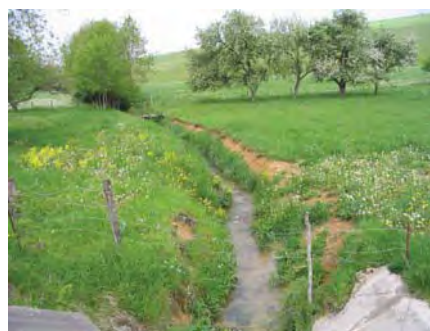
Photo 4 : Secteur dénudé induisant des érosions de berge sur le Billoneau à Ancemont « pont de la Morlette » (LE BRETON, 2004).

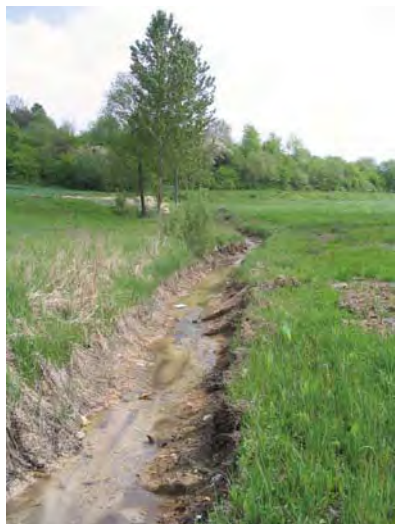
Compte tenu du temps pluvieux les jours précédents la visite, il n'a pas été possible d'accéder au secteur renaturé en 1996/97. Par contre, une partie du secteur qui sera restauré prochainement était accessible. Il semble malheureusement y avoir eu une intervention sur le lit mineur par curage comme l'atteste la photographie 1. Cependant, des points positifs sont à noter : la taille d'un saule en têtard (photo 2) et le développement d'arbustes (photo 3).

photo 1 : Curage probable du Nazingue à Génicourt sur Meuse (LE BRETON, 2004).

Comme sur le Billoneau, il y a opposition entre secteur quasiment dénudé (photo 1) et secteur boisé (photo 4).

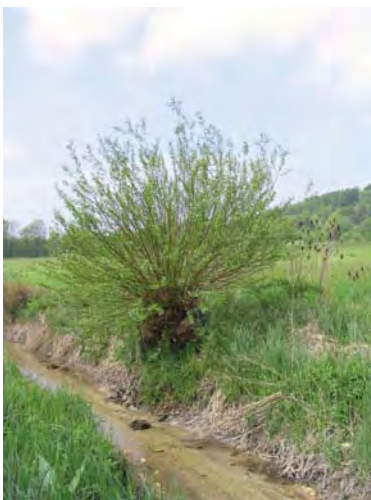
photo 2 : Saule têtard sur le Nazingue à Génicourt sur Meuse (LE BRETON, 2004).

Le Nazingue permet d'illustrer les pratiques antérieures de curage. Cependant un des seuls saules restant sur le secteur proche de la source a été taillé en têtard ce qui montre que les riverains ont été sensibilisés à la taille des arbres et arbustes. Il existe donc un espoir qu'à terme ils arrêtent de réaliser des travaux lourds sur le milieu.

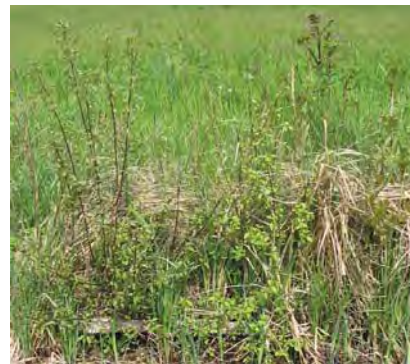
photo 3 : Développement d'arbustes sur le Nazingue à Génicourt sur Meuse (LE BRETON, 2004).

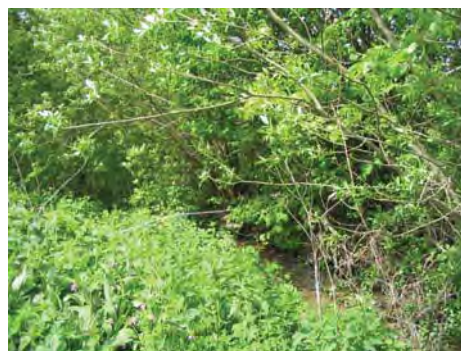
photo 4 : Secteur boisé du Nazingue à Génicourt sur Meuse (LE BRETON, 2004).

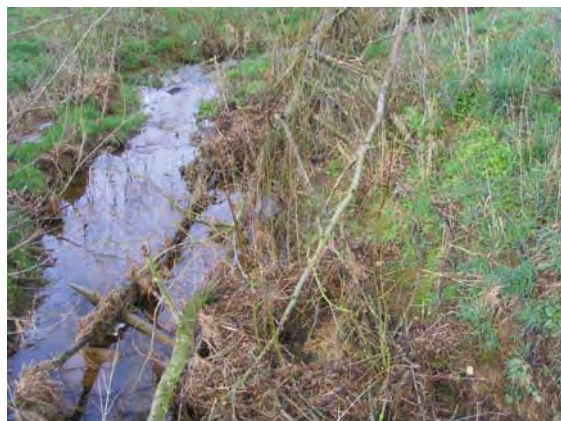
Photo 1 : Manque d'entretien sur l'Aroffe à Tramont-Lassus (LE BRETON, 2004).

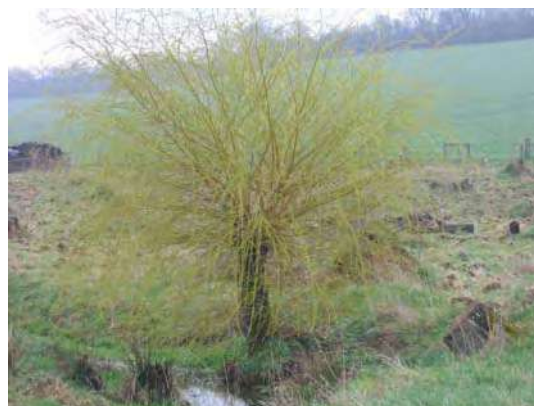
Photo 2 : Saule têtard sur l'Aroffe à Tramont-Lassus (LE BRETON, 2004).
