# Retour d'expériences des travaux de restauration réalisés sur des émissaires agricoles du Bassin Rhin-Meuse

## Retour d'expériences des travaux de renaturation réalisés sur des émissaires agricoles du Bassin Rhin-Meuse

Stage effectué du 29 mars au 30 juillet 2004 par Morgane LE BRETON

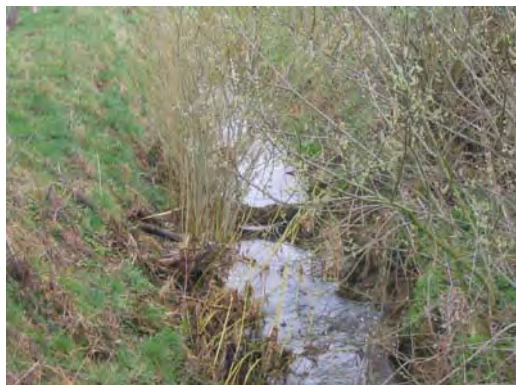
Photo 4 : Seuil ne fonctionnant pas sur l'Aroffe à Tramont-Emy (LE BRETON, 2004).

Les seuils permettent effectivement de diversifier l'écoulement ce qui permet d'augmenter l'oxygénation du cours d'eau et ses capacités autoépuratoires. Seul un des seuils ne fonctionne pas. Pour ce qui est du rétablissement du lit mineur, notamment à Barisey-au-Plain, ce n'est pas un succès total. En effet, l'eau continue de stagner de façon importante sur cette commune. Ceci s'explique par le fait que la pente est très faible à cet endroit. Toutefois, les épis permettent de limiter l'étalement de l'eau.

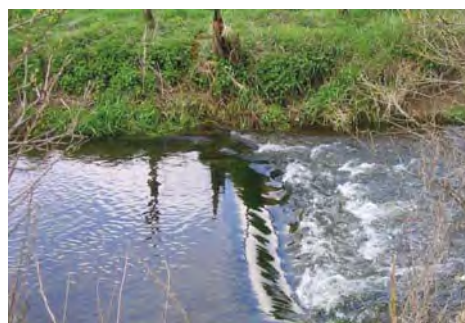
Photo 3 : Seuil sur l'Aroffe à Gibeaumeix (LE BRETON, 2004).

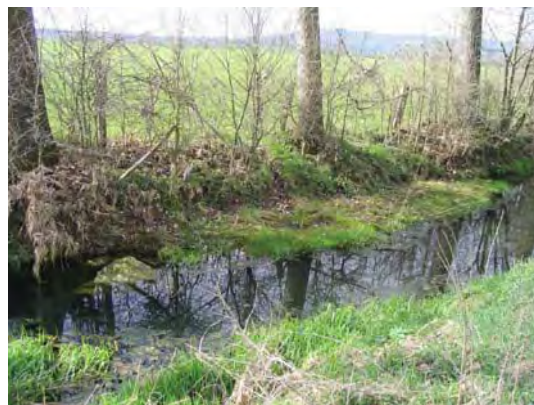
Photo 5 : Exemple d'atterrissements formés derrière des épis en enrochement et créant un lit d'étiage favorisant l'autocurage sur l'Aroffe à Barisey-au-Plain (LE BRETON, 2004).

Par léger creusement sur les secteurs piétinés par le bétail ou par la mise en place d'épis protégés par des enrochements générant des atterrissements, il est créé un lit préférentiel d'écoulement POUR FAVORISER L'AUTOCURAGE ET LIMITER LES EFFETS DES SURCALIBRAGES.

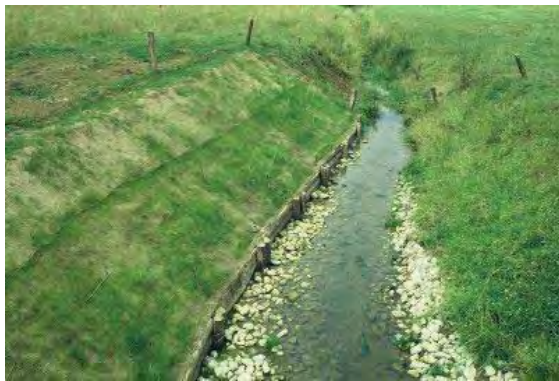
Photo 6 : Berge retalutée juste après les travaux sur l'Aroffe à Tramont-Emy (GOETGHEBEUR, 2000).

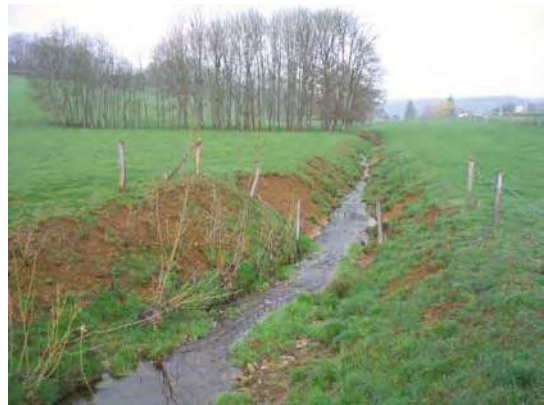
Photo 7 : Berge retalutée avec pose de géotextile sur l'Aroffe à Tramont-Emy (LE BRETON, 2004).

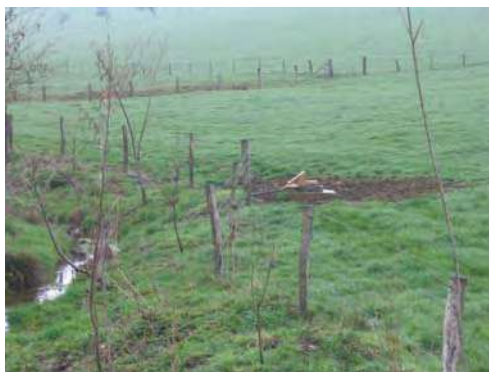
Photo 8 : Plantations sur l'Aroffe à Tramont-Lassus (LE BRETON, 2004).

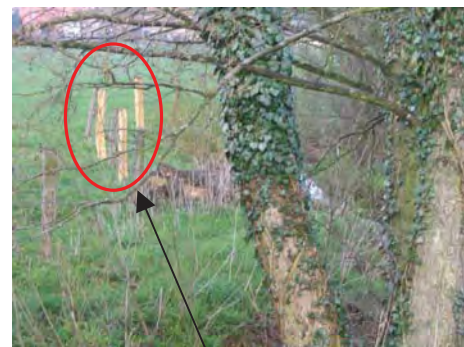
**Remarque :** Les travaux semblent avoir rempli leur rôle de sensibilisation auprès des riverains. En effet, de nouvelles clôtures protégeant les berges ont été installées sur l'Aroffe à Tramont-Lassus (photo 9).

Photo 9 : Nouvelles clôtures sur l'Aroffe à Tramont-Lassus (LE BRETON, 2004).

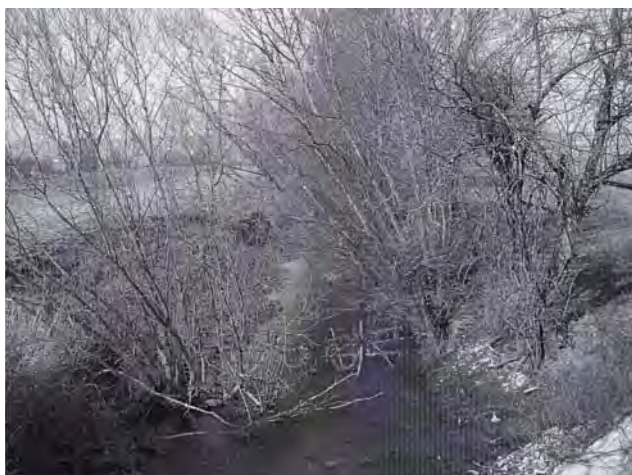
Photo 1 : Ruisseau dit du Canal Gendarme à La Cassine avant travaux (UDASA, 2003).

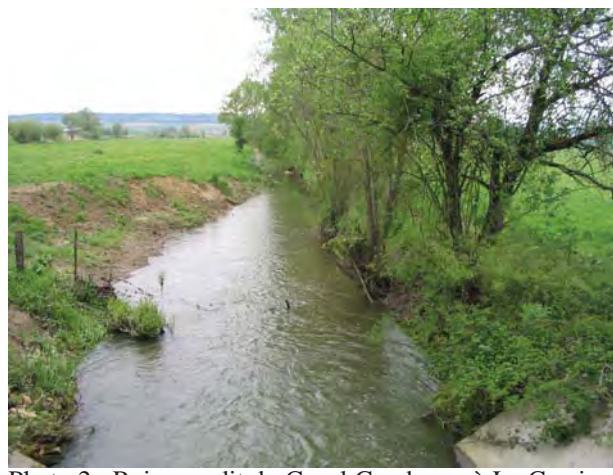
Photo 2 : Ruisseau dit du Canal Gendarme à La Cassine après travaux (LE BRETON, 2004).

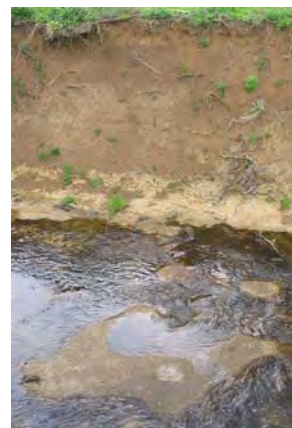
Par conséquent, la Vence se charge très rapidement et l'arrivée massive des eaux provoque d'une part l'effondrement des berges dénudées de végétation et d'autre part favorise une érosion du lit mineur de la rivière (absence de graviers et apparition de la glaise : photo 1).

Photo 1 : La Vence à Jandun (LE BRETON, 2004).

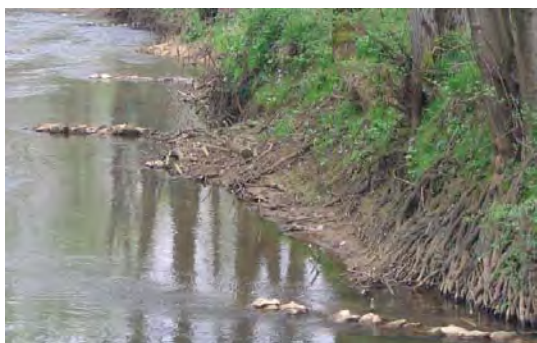
Photo 3 : Epi sur la Vence à La Francheville « Saint-Ponce » (LE BRETON, 2004).

Les boutures en pied de berge, les épis, les seuils et les banquettes permettent une diversification des écoulements et par conséquent de limiter les érosions de berge et l'incision du lit mineur. Mais il faut tout de même faire attention car le fait de mettre des boutures sur la plupart des pieds de berge peut au contraire conduire à ce que le cours d'eau creuse encore davantage puisqu'il ne peut plus éroder les berges. Ces techniques permettent de reconstituer un état plus naturel ce qui n'est pas le cas lorsque des travaux hydrauliques lourds sont réalisés. Bien au contraire, ces derniers conduisent à une artificialisation du cours d'eau en supprimant tous les éléments de diversification naturels.

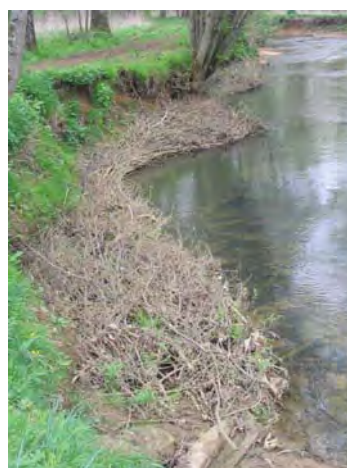
Photo 4 : Banquette de saules sur la Vence à La Francheville « Saint-Ponce » (LE BRETON, 2004).

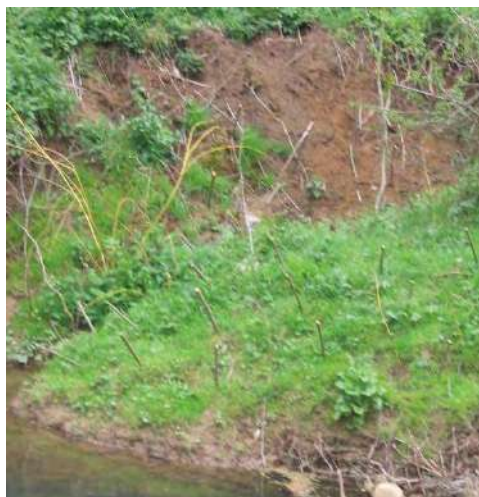
Photo 5 : Plantations sur la Vence à La Francheville « Saint-Ponce » (LE BRETON, 2004) pour limiter l'encaissement du lit (problèmes aval).

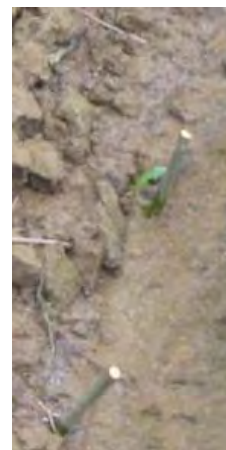
Photo 6 : : Plantations sur la Vence à La Francheville « Saint-Ponce » (LE BRETON, 2004) pour limiter l'encaissement du lit (problèmes aval).

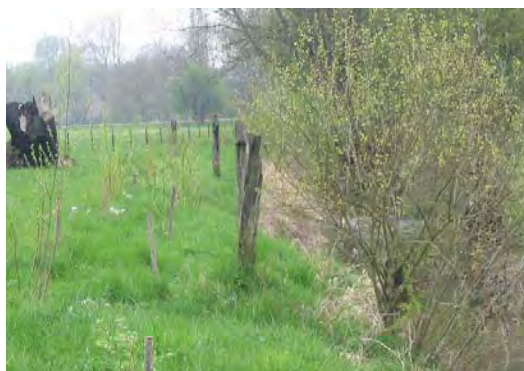
Photo 7 : Plantations sur la Vence à Montigny-sur-Vence (LE BRETON, 2004) pour maintenir les berges (problèmes amont).

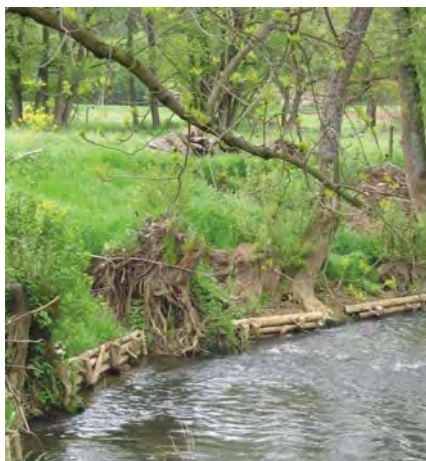
Photo 1 : Coupes à blanc sur la Largue à Heidwiller (LE BRETON, 2004).

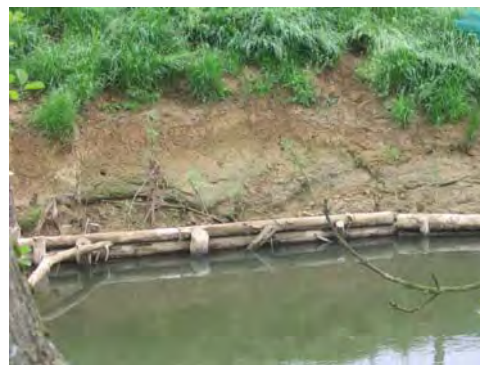
méthode principale utilisée : le tunage (photo 2)

Photo 2 : Tunage sur la Largue à Heidwiller (LE BRETON, 2004).

La visite effectuée le 5 mai 2004 sur la Largue permet d'affirmer que le tunage n'est pas la méthode la plus appropriée pour protéger les berges des cours d'eau. En effet, cette méthode réalise une « coupure » entre le lit mineur et les berges du fait des matériaux morts utilisés. De plus, elle ne permet pas vraiment une protection efficace dans le sens où le cours d'eau peut revenir éroder derrière.

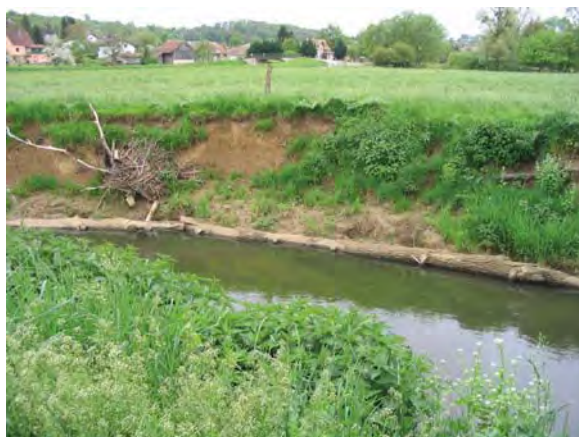
Photo 5 : Exemple de tunage accompagné d'un retalutage des berges (LE BRETON, 2004).

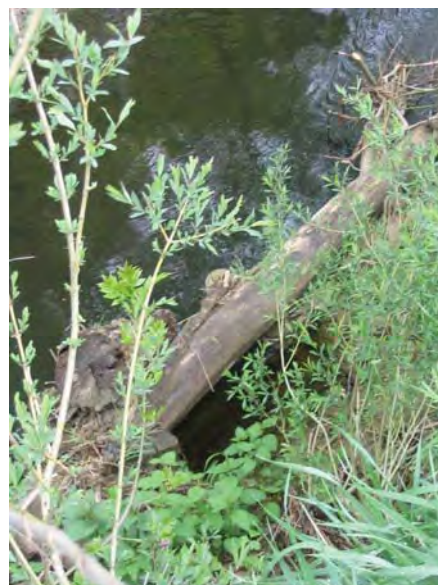
Par ailleurs, cette méthode n'est pas satisfaisante dans le sens où elle engendre une rupture de la transition entre le lit et les berges de part son caractère non vivant (photo 4).

Photo 4 : Absence de transition entre le lit et les berges de la Largue à Buethwiller (LE BRETON, 2004).

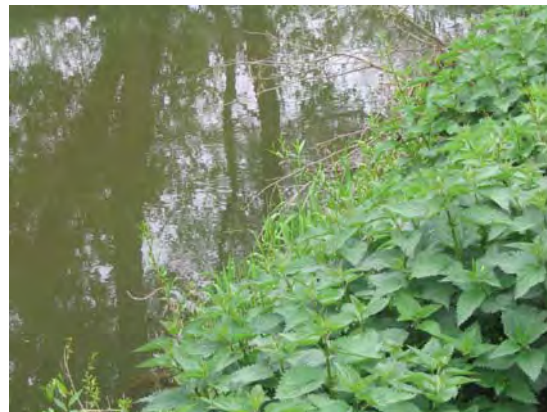
Un autre problème qui se pose au niveau des plantations c'est celui des orties qui ont tendance à être prédominantes dans les secteurs découverts et qui par conséquent peuvent étouffer les boutures de saules.

Photo 6 : Orties envahissant les berges et étouffant les plantations sur la Largue à Heidwiller (LE BRETON, 2004).

Les protections de plantations sont parfois insuffisantes, notamment lorsque les clôtures électriques n'ont qu'un fil, à environ 1 m du sol. En effet, cette hauteur n'empêche pas les taurillons de passer dessous. L'idéal serait une clôture avec 2 fils, le premier à 50 cm et le deuxième à 90-100 cm.

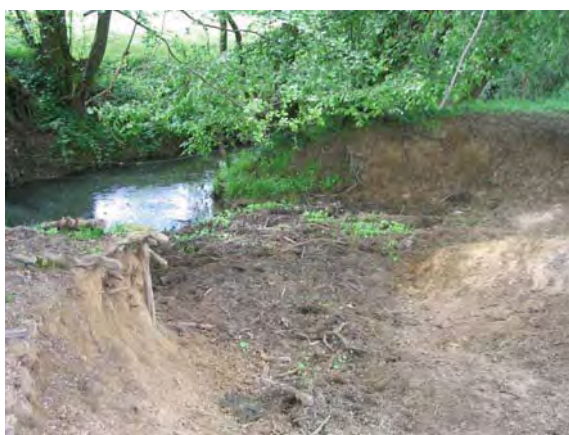
Photo 1 : Zone d'accès au cours d'eau pour le bétail sur le Soultzabch à Soppe-le-haut (LE BRETON, 2004).

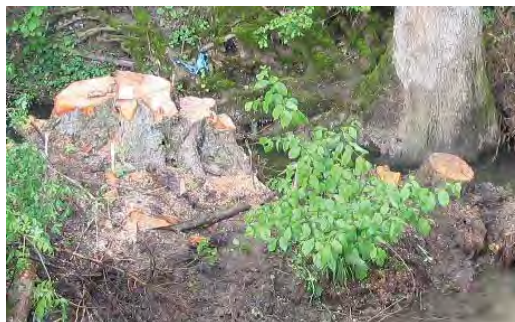
Un tronçonnage important a été réalisé mais c'est pour permettre d'ouvrir la végétation afin d'apporter plus de lumière au cours d'eau.

Photo 2: Ouverture de la végétation par tronçonnage sur le Soultzbach à Soppe-le-haut (LE BRETON, 2004).

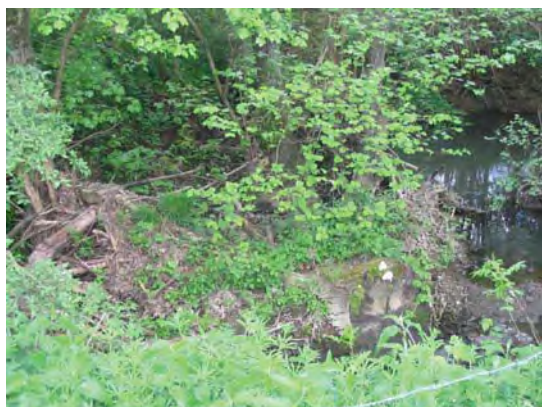
Photo 3 : Embâcle préservé sur le Soultzbach à Soppe-le-haut (LE BRETON, 2004).

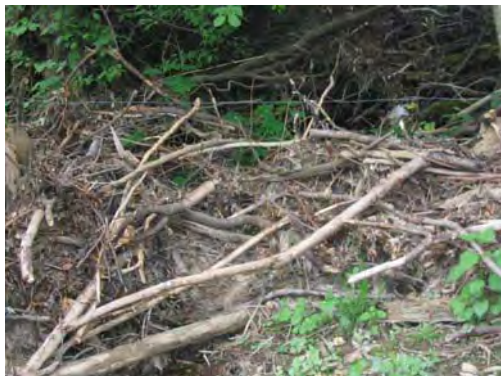
L'enlèvement d'un embâcle sur la commune de Bretten a conduit à la formation d'un dépôt conséquent à l'aval (photo 1).

Photo 1 : Dépôt dû à l'enlèvement d'un embâcle plus en amont sur le Traubach à Bretten (LE BRETON, 2004).

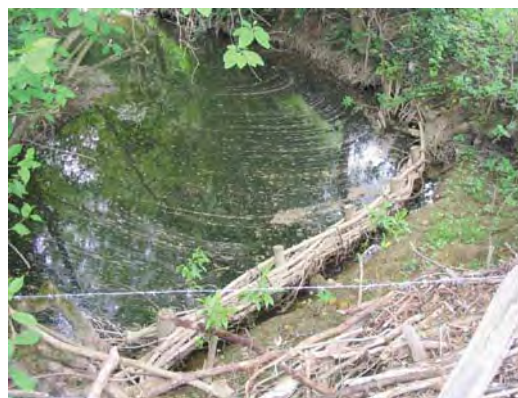
Une des protections de berge réalisées par tressage ne fonctionne pas car elle est trop à l'ombre (photo 2). Par conséquent, elle n'a pas repris et il y a peu de chances pour qu'elle reprenne. C'est donc un échec. Sur la commune de Traubach-le-haut, une protection de berge par pose d'un lit de saules derrière un tunage a bien repris (photo 3).

Photo 2 : Tressage sur le Traubach à Bretten (LE BRETON, 2004).

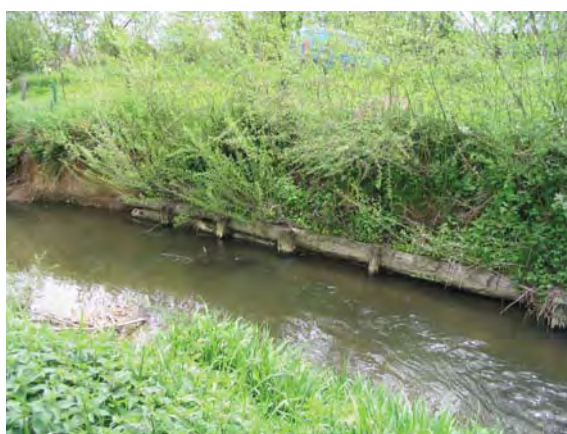
Photo 3 : Tunage et lit de saules sur le Traubach à Traubach-le-haut (LE BRETON, 2004).

La solution retenue par le SMARL pour protéger les berges a été comme sur la Largue le tunage. Cette méthode a été améliorée par la mise en place de lits de saules à l'arrière du tunage qui permettent de mieux maintenir la berge qu'un tunage seul. D'après le SMARL, le fascinage ne fonctionne pas sur la Largue (!). C'est pourquoi il ne l'utilise pas.

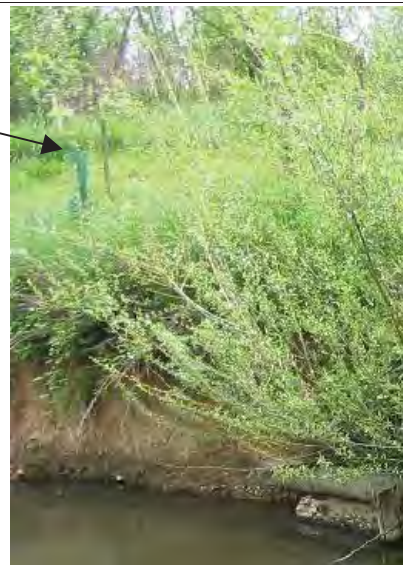
Des plantations ont été réalisées sur les deux rives au niveau de la protection de berge évoquée précédemment (photo 4). Il est trop tôt pour dire si elles ont bien repris.

Photo 4 : Exemple de plantations sur le Traubach à Traubach-le-haut (LE BRETON, 2004).

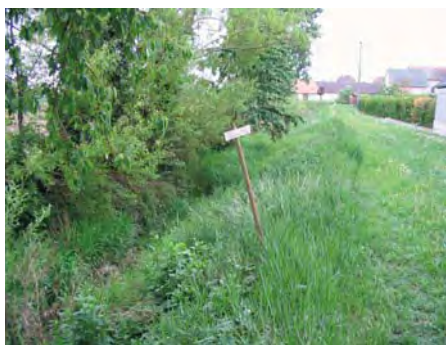
Photo 2 : Exemple de panneaux indiquant le nom des espèces d'arbres et bande enherbée sur la Blind à Bischwihr (LE BRETON, 2004).

La végétation est valorisée par la mise en place de panneaux indiquant le nom des espèces. De plus, une bande enherbée en rive gauche permet de longer le cours d'eau à pied (photo 2).

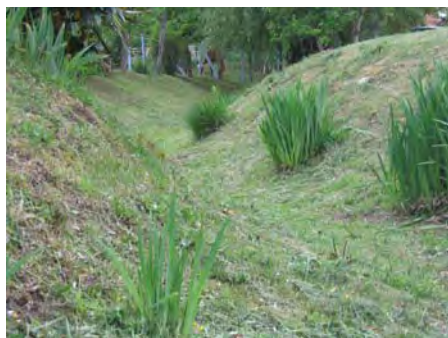
A l'amont du village, deux secteurs s'opposent : un secteur sur lequel la végétation a été fauchée et l'autre sur lequel les hélophytes prédominent.

Photo 3 : Secteur fauché sur la Blind à Bischwihr (LE BRETON, 2004).

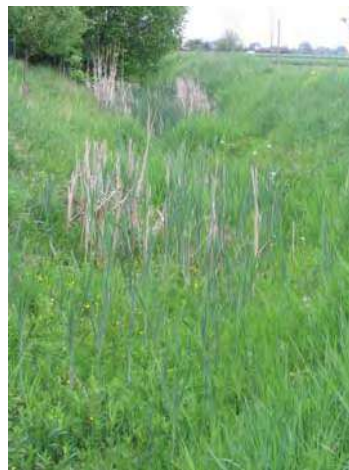
Photo 4 : Secteur avec hélophytes prédominants sur la Blind à Bischwihr (LE BRETON, 2004).

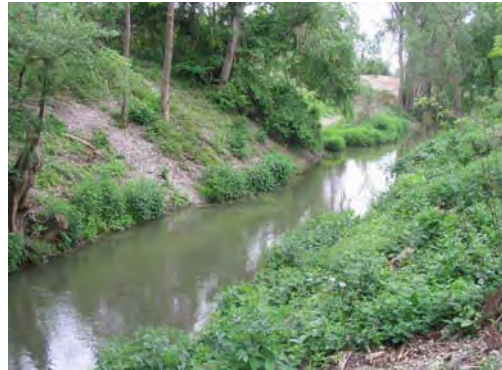
Les travaux de retalutage des berges ont bien permis de recréer des berges diversifiées (photo 2).

Photo 2 : Berges retalutées sur la Rigole de Widensolen à Wolfgantzen (LE BRETON, 2004).

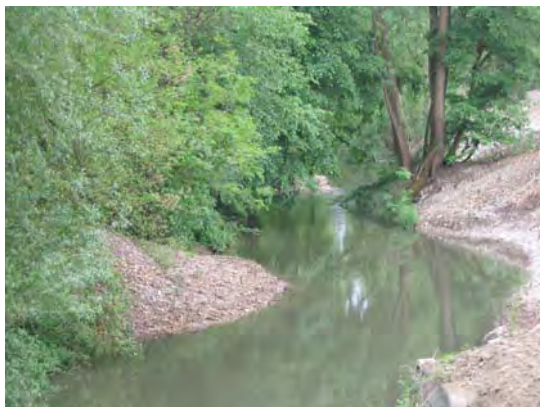
Photo 3 : Recréation de méandres sur la Rigole de Widensolen à Wolfgantzen (LE BRETON, 2004).

Le profil en long du cours a également été rediversifié de manière intéressante, notamment par la création de méandres visibles sur la photographie 3.

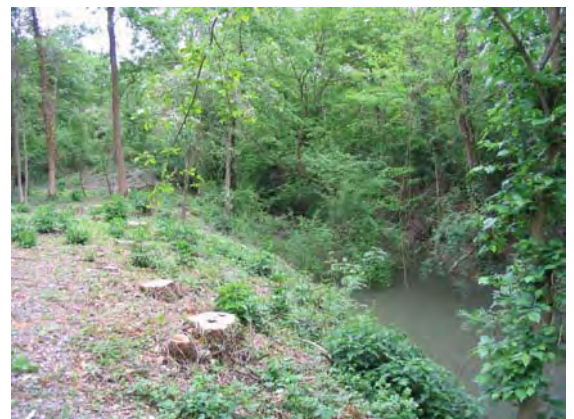
Les coupes à blanc dans les secteurs à robinier (photo 4) permettent effectivement l'entrée de lumière comme on peut le voir sur la photographie 4. Il est un peu tôt pour observer des repousses d'arbres ou d'arbustes, les travaux ayant été réalisés en 2002 et 2003, la troisième tranche prévue pour 2004 n'ayant, de plus, pas été encore réalisée.

Photo 4 : Coupes à blanc (LE BRETON, 2004).

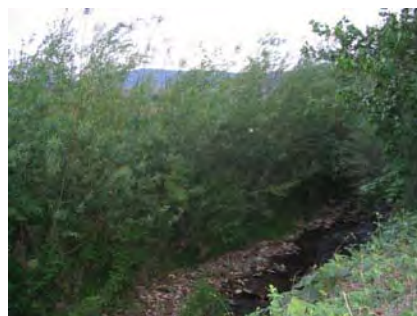
Il existe un secteur sur lequel on devine qu'il y a eu lieu pose d'un lit de branches de saules comme l'atteste la photographie 1.

Photo 1 : Lit de branches de saules (LE BRETON, 2004).

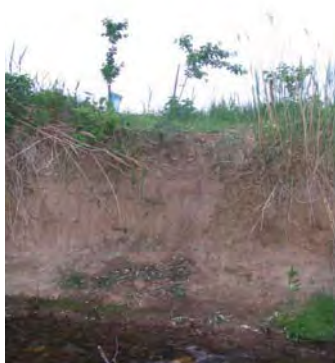
Photo 2 : Plantations sur les berges fortement érodées (LE BRETON, 2004).

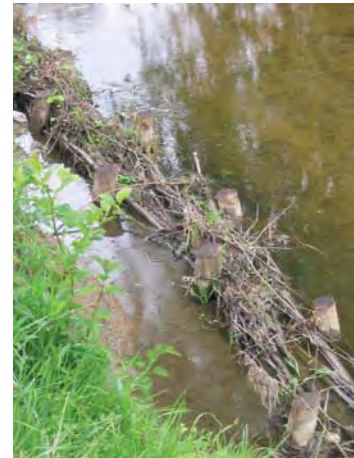
En fait, les fascines de saules (photo 1) restreignent la largeur du lit mineur et par conséquent elles le diversifient. De plus, ces fascines permettent en un temps limité de tenir le pied de berge en attendant la refixation du talus avec un géotextile, à laquelle on associe un ensemencement et des plantations.

Fascines de saules sur l'Ehn à Niedernai (LE BRETON, 2004).

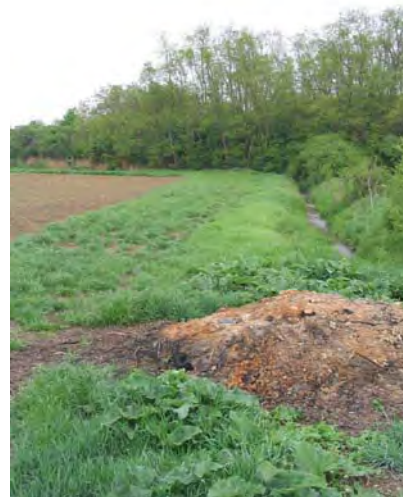
La visite effectuée le 6 mai 2004, a permis de voir un exemple de bande enherbée mise en place sur les berges du Rosenmeer à Innenheim (photo 1).

Mise en place de bandes enherbées sur le Rosenmeer à Innenheim (LE BRETON, 2004).

C'est un dispositif intéressant qui permet un recul des cultures et par conséquent une épuration des eaux de ruissellement.

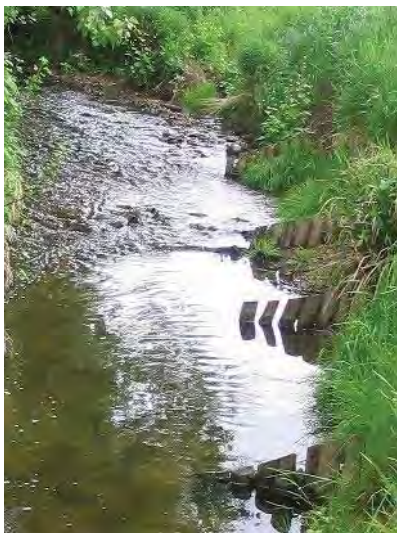
Photo 2 : Epis en pieds jointifs sur la Kirneck à Gertwiller (LE BRETON, 2004).

Sur la Kirneck à Gertwiller, seuls des épis en pieds jointifs (photo 2) ont été installés (2003).

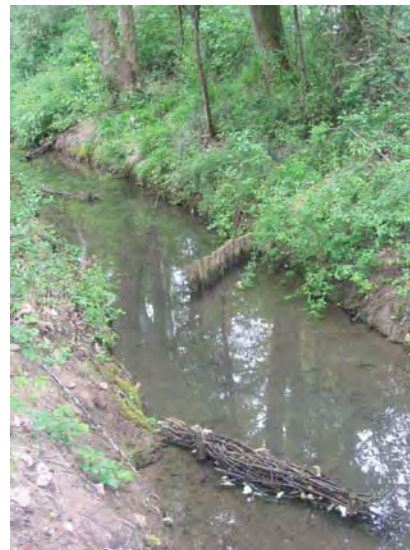
Ce sont 2 types d'épis qui ont été installés sur le Neumattgraben à Krautergersheim : tout d'abord des épis en pieds jointifs, dits de 1<sup>ère</sup> génération. Ensuite, des épis en fagots, dits de 2<sup>ème</sup> génération ont également été mis en place sur le Neumattgraben. La photographie 1 permet d'illustrer ces types d'épis.

Photo 1 : Epis en pieds jointifs et épis en fagots sur le Neumattgraben à Krautergersheim (LE BRETON, 2004).

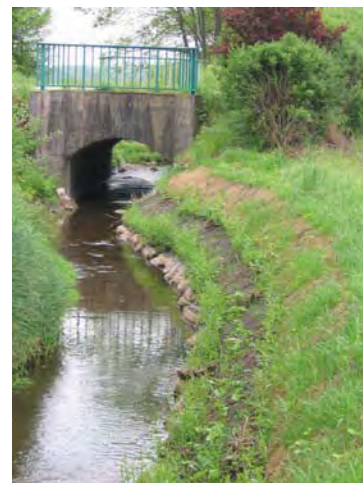
On voit bien sur la photographie 1 la semelle en enrochement et les deux boudins de géotextile étant donné que les travaux sont récents (2003). Toutefois, la végétation a commencé son œuvre. La berge ainsi reconstituée présente un profil intéressant

Photo 1 : Protection de berge liée à la présence d'un pont (LE BRETON, 2004).

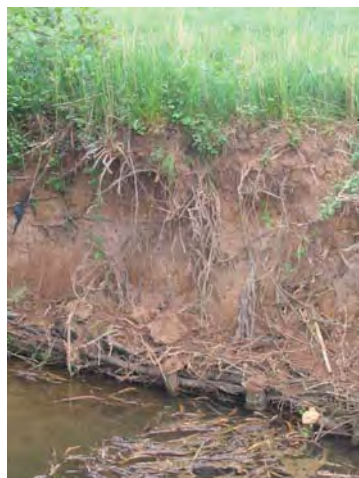
Les protections de berge correspondent, sur d'autres secteurs, à un retalutage des berges (photos 2 et 3). Elles servent à protéger le pied de berge pour maintenir la largeur du lit mineur et permettre une recréation de berges

Photo 2 : Vue d'ensemble sur les protections de berge en tressage au pied des berges retalutées sur la Schernetz à Epfig (LE BRETON) 2004).

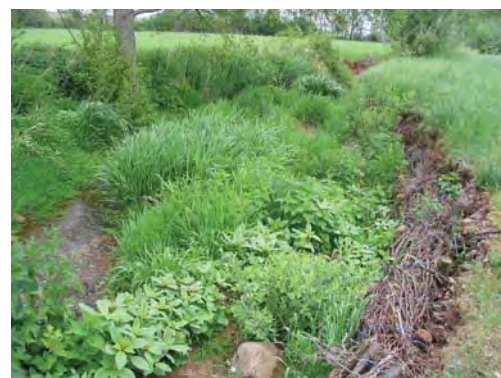
La première pose de fagots avec piquets n'est plus visible car le cours d'eau a tout rempli. Ce qui est observable c'est la deuxième pose réalisée cette année (photo 4).

Photo 4 : Protection de berges par pose de fagots sur la Schernetz à Epfig (LE BRETON, 2004).

Les travaux réalisés sur la Schernetz sont intéressants dans le sens où ils sont innovants de part l'utilisation de fagots. C'est une méthode qui semble bien fonctionner puisque la première pose de fagots n'est plus visible et qu'elle n'a pas bougé, dans le cas de la protection de berge. Pour ce qui est des seuils en fagots, il est trop tôt pour tirer des conclusions. En tous les cas, si cette méthode fonctionne, elle est plus intéressante d'un point de vue paysager qu'un seuil en enrochement. Il n'y a pratiquement rien à dire sur les banquettes d'hélophytes : elles ont effectivement permis de resserrer le lit.

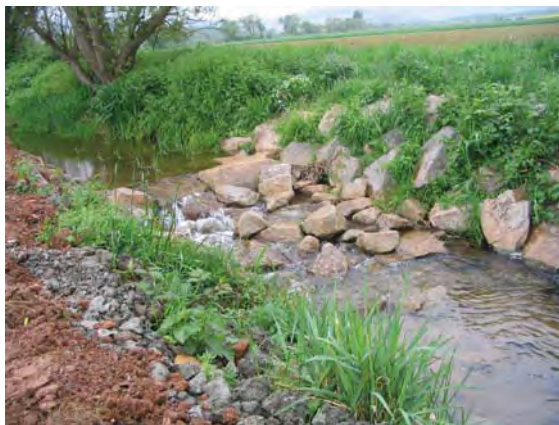
Photo 5 : Seuil en enrochement sur la Schernetz à Epfig (LE BRETON, 2004).

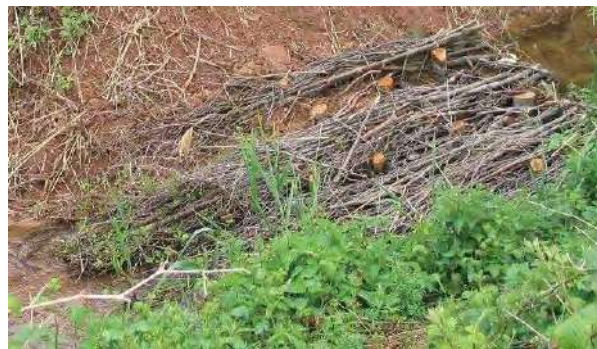
Les seuils en fagots représentent une démarche intéressante, il reste à voir comme ils vont évoluer.

Photo 6 : Seuil en fagots sur la Schernetz à Epfig (LE BRETON, 2004).

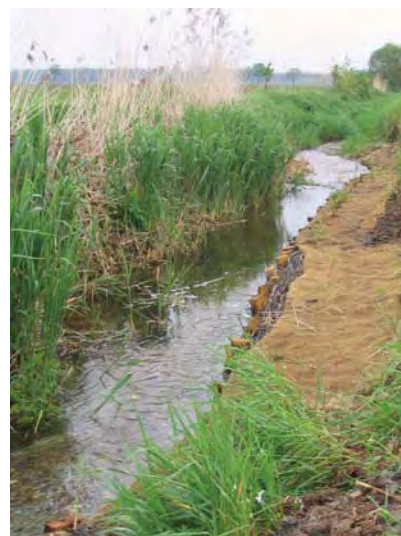
Les banquettes d'hélophytes sont récentes donc elles sont encore très visibles (photo 7). Elles permettent effectivement de resserrer le lit.

Photo 7 : Banquettes d'hélophytes sur la Schernetz à Epfig (LE BRETON, 2004).

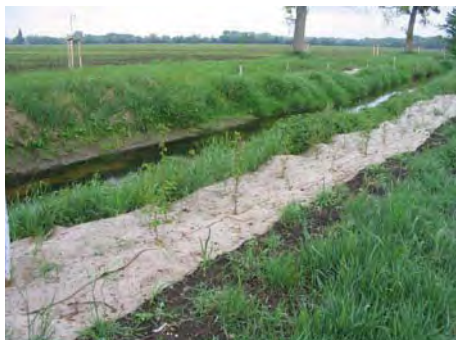
photo 9

Photo 9 : Plantations sur le canal de décharge de l'Ehn à Krautergersheim (LE BRETON, 2004).

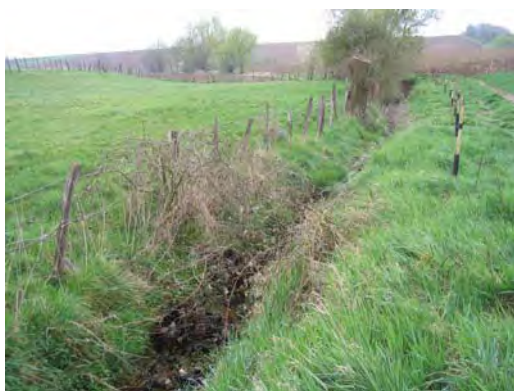
Photo 2 : Présence de ronces envahissant le lit du Dorfgraben à Duntzenheim (LE BRETON, 2004).

Certains secteurs sont envahis par les ronces (photo 2), il faudrait donc repasser pour entretenir.

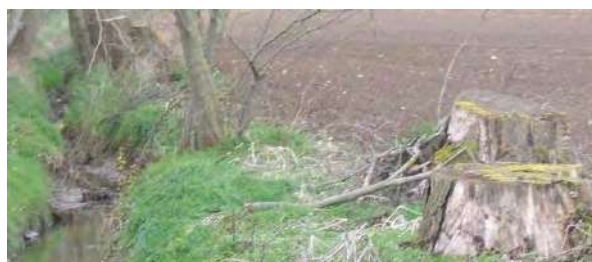
Photo 1 : Arbres coupés sur le Dorfgraben à Duntzenheim (LE BRETON, 2004).

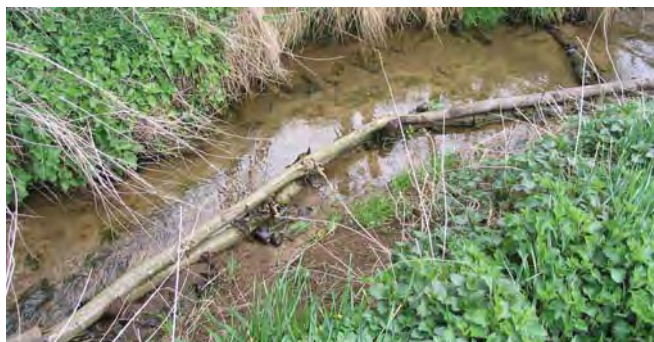
Photo 4 : Erosion derrière le tunage sur le Dorfgraben à Duntzenheim (LE BRETON, 2004).

Sur certains secteurs, le tunage n'a pas très bien marché sans doute parce que la végétation n'a pas pu pousser.

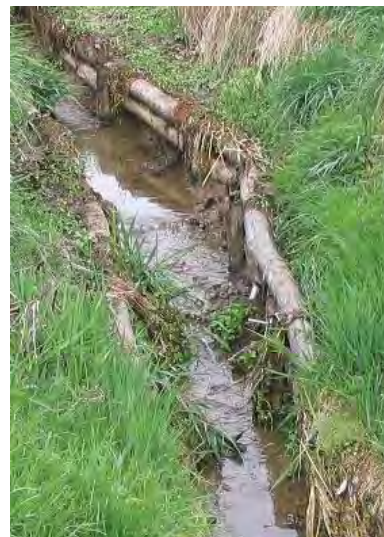
Le tunage a donné lieu à la formation d'un lit d'étiage corseté (photo 3).

Photo 3 : Vue du tunage sur le Dorfgraben à Duntzenheim (LE BRETON, 2004).

Le tunage a permis de créer un lit d'étiage corseté ce qui favorise l'écoulement des eaux mais aussi retient les terres glissées le long des berges.

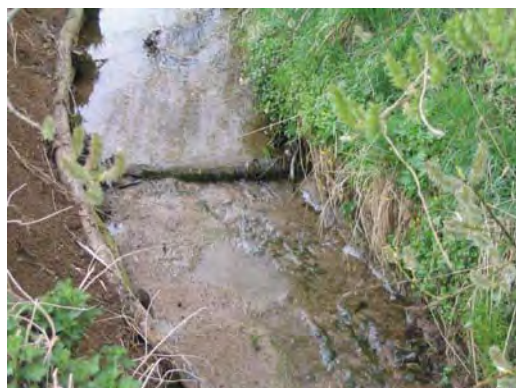
Photo 5 : Exemple d'un seuil sur le Dorfgraben à Duntzenheim (LE BRETON, 2004).

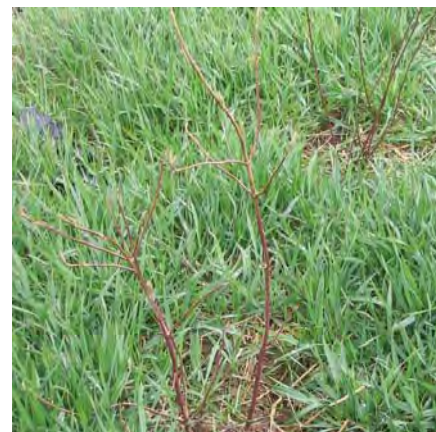
Photo 6 : Exemple de plantations sur le Dorfgraben à Duntzenheim (LE BRETON, 2004).

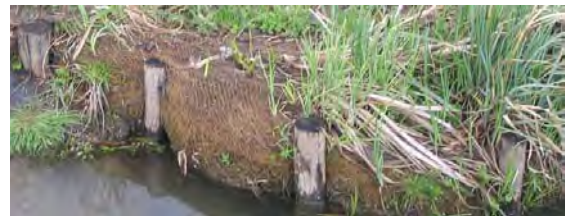
- banquettes et fascines d'hélophytes,
- déflecteurs.

Photo 1 : Banquettes d'hélophytes sur le Saugraben à Bischwiller (LE BRETON, 2004).

Pour diversifier l'écoulement de l'eau afin de redonner au cours d'eau phréatique un équilibre biologique naturel tout en permettant de resserrer le profil du cours d'eau pour favoriser l'autocurage et le retour à un fonctionnement naturel.

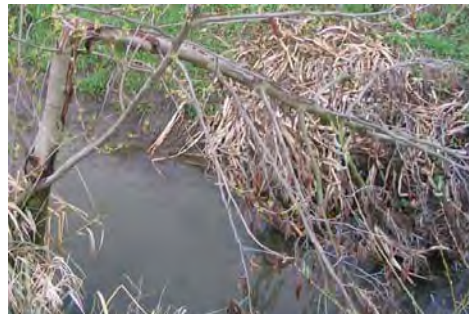
Des arbustes ont été malheureusement cassés par l'agriculteur de la rive droite (photo 2).

Photo 2 : Arbuste cassé volontairement sur le Saugraben à Bischwiller (LE BRETON, 2004).

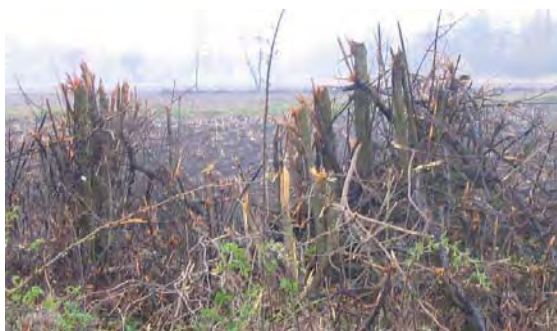
Un peu plus en amont, un autre agriculteur, mais cette fois en rive gauche, a fait des coupes intempestives (photo 3). En plus, il les a réalisées pendant la période d'interdiction de coupe des haies en Alsace (du 15 mars au 31 juillet). En outre, il les avait jetées dans le cours d'eau, par conséquent, elles ont dû être remontées sur les berges.

Photo 3 : Coupes intempestives sur le Saugraben à Bischwiller (LE BRETON, 2004).

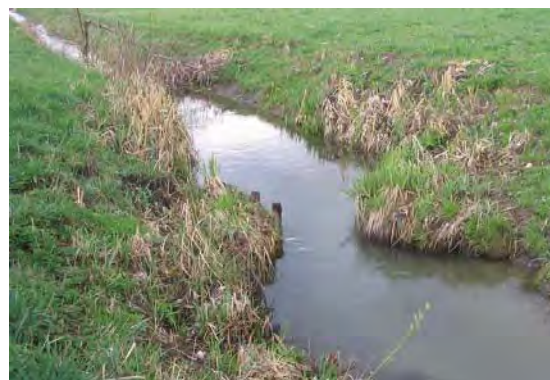
Des opérations de « rattrapage » ont été réalisées par la suite. En effet, des sinuosités étaient prévues dans le lit mineur or elles n'étaient pas réalisées à la réception des travaux. Ce sont 8 sinuosités qui ont ainsi été créées (photo 4).

Photo 4 : Une des sinuosités créées sur le Saugraben à Bischwiller (LE BRETON, 2004).

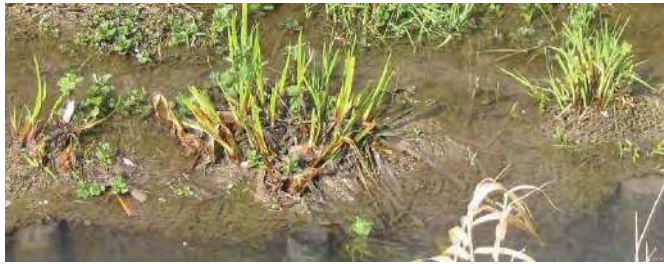
Photo 5 : Hélophytes rongés sur le Saugraben à Bischwiller (LE BRETON, 2004).

Des plantations ont été réalisées dans le géotextile qui est encore visible, elles ont été, en partie, probablement rongées par des rats musqués (photo 5).

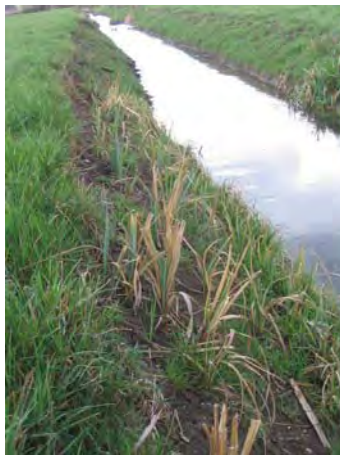
Photo 7 : Plantations d'hélophytes sur le Saugraben à Bischwiller (LE BRETON, 2004).

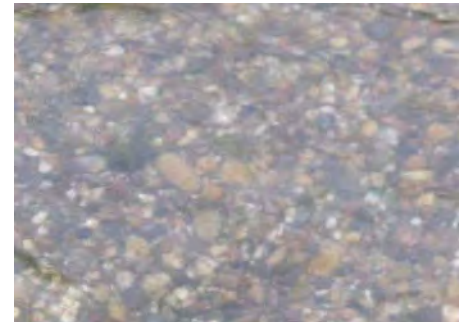
Le gravier est visible au fond du lit (photo 6), signe que l'autocurage fonctionne plutôt bien.

Photo 6 : Fond du lit constitué de gravier sur le Saugraben à Bischwiller (LE BRETON, 2004).

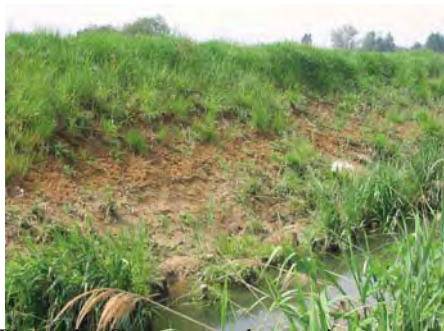
Photo 2 : Secteur aux berges à nu sur le Seltzbach à Kutzenhausen (LE BRETON, 2004).

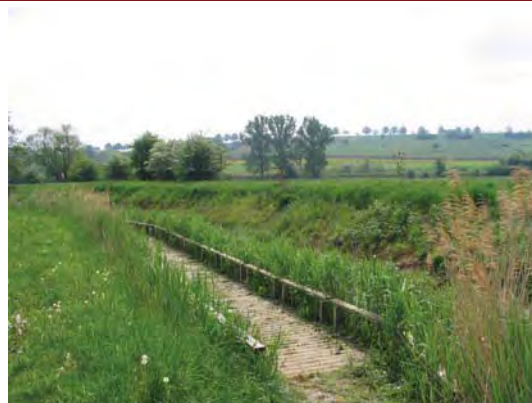
Photo 1 : Vue d'ensemble des berges retalutées du Seltzbach à Kutzenhausen (LE BRETON, 2004).

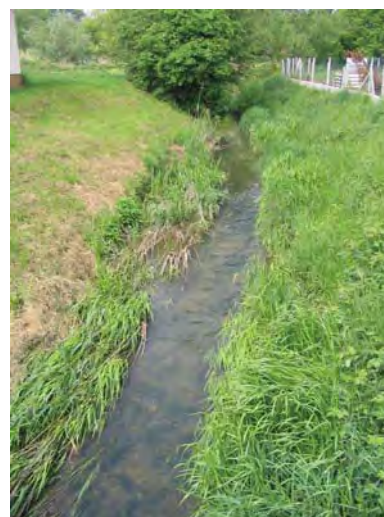
photo 3

Photo 3 : Lit mineur recréé par banquettes végétalisées sur le Seltzbach à Kutzenhausen (LE BRETON, 2004).

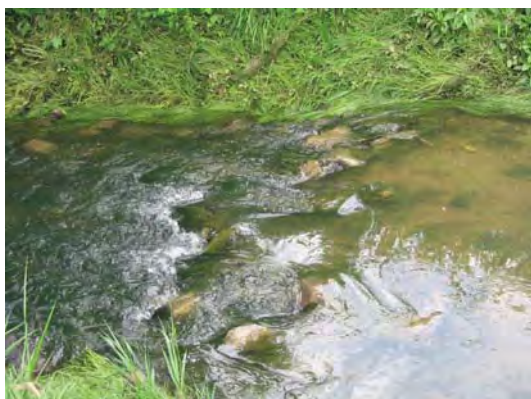
Photo 4 : Exemple de seuil sur le Seltzbach à Kutzenhausen (LE BRETON, 2004).

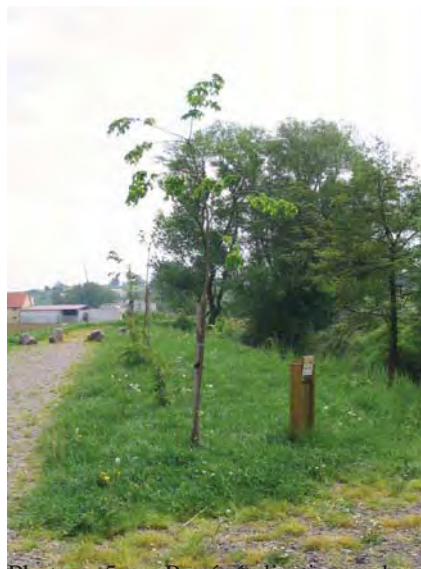
Photo 5 : Revégétalisation du Seltzbach à Kutzenhausen (LE BRETON, 2004).
