Ripsisylve : retour d'expériences sur la gestion des boisements de bord de berge

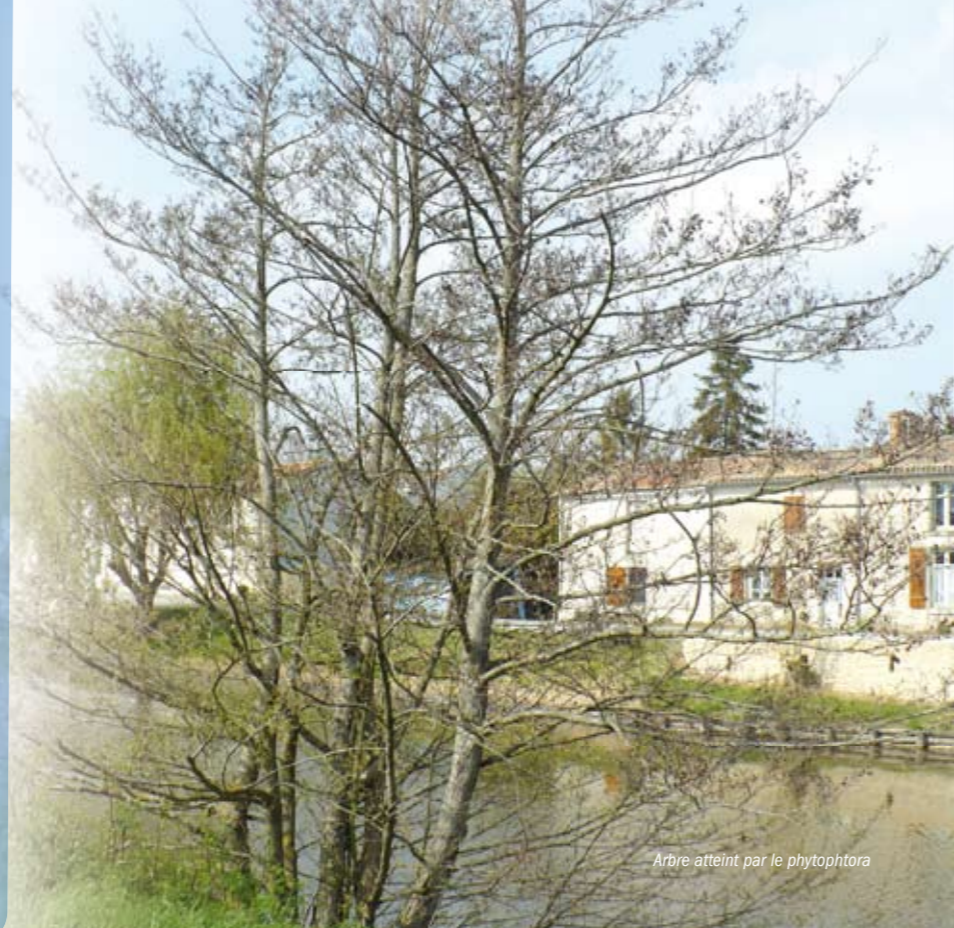
Arbre atteint par le phytophthora

Il s'agit d'une maladie émergente, létale, à évolution rapide et qui a un fort impact sur l'écologie des cours d'eau tant le rôle de l'aulne glutineux dans la ripisylve est important. L'aulne glutineux est une espèce pionnière essentielle dans la succession végétale et qui résiste aux longues périodes de crues. Les arbres infectés par le parasite font des feuilles anormalement petites, jaunissantes et moins nombreuses laissant apparaître un houppier clairsemé mais homogène. Des taches de rouilles à noirâtres à la base du tronc, parfois accompagnées de coulures goudroneuses (exsudats) nécrosent l'arbre.

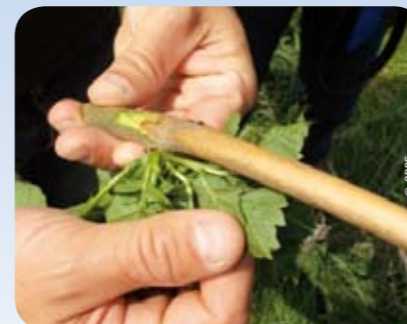
Chalara fraxinea est une maladie émergente du frêne apparue en Pologne au début des années 90. Ce champignon, non pathogène, est présent depuis longtemps au Japon sur une espèce locale, le frêne de Mandchourie. Des plants de Fraxinus Mandchourica ont probablement été installés en Pologne et a contaminé le frêne commun, en devenant alors fortement pathogène sur ce nouvel hôte.

Les premiers symptômes en France ont été observés en Haute-Saône en 2008. On peut remarquer des flétrissements de rameaux, suivis de dessèchements. L'écorce prend une couleur orangée et les pousses meurent. Le champignon se propageant dans le houppier, on assiste alors à une descente de cime et à l'apparition de nombreux gourmands, eux-mêmes souvent infestés.

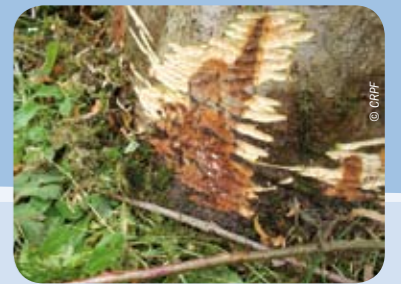
Une étude est menée, en complément des suivis DSF avec l'INRA, pour mieux comprendre la biologie de Chalara fraxinea, ses modes de dispersion et son impact. Toutes les parties de l'arbre ont été étudiées et le champignon a été recherché dans le collet, le houppier, les gourmands, les racines, les pousses...

FRAXINEA peut être présent sur toutes les parties de l'arbre mais uniquement au niveau des nécroses et des pourritures. Le champignon n'a encore jamais été détecté dans le bois sain (aubier ou bois de cœur).
