**Reportage photographique de l'opération de restauration de la
continuité écologique au droit du moulin de l'entreprise ASSA
ABLOY juin 2017 à octobre 2019**

Rédaction : Pierre-Marie MICHEL, chargé de projets EPTB de la Bresle

Date : octobre 2019

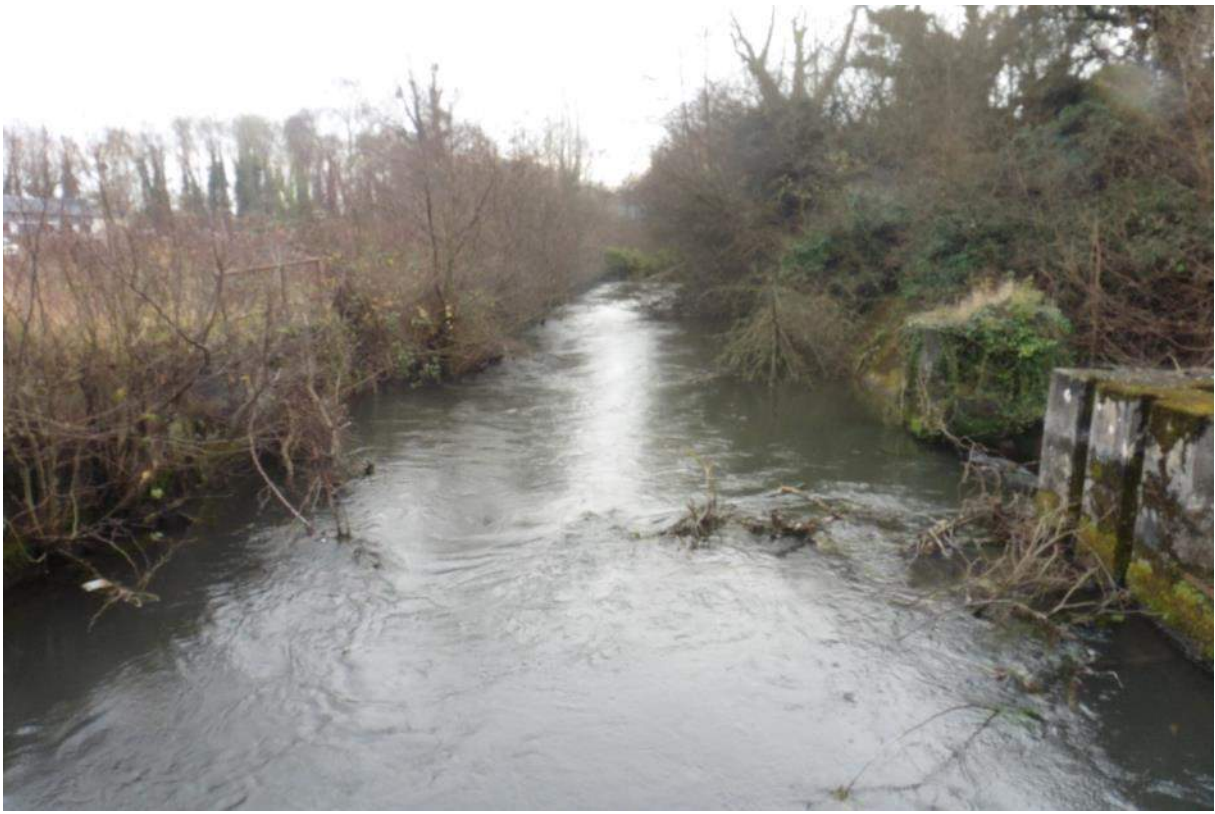
Le bief d'amené au moulin, futur bras de cours d'eau conservé (après restauration).

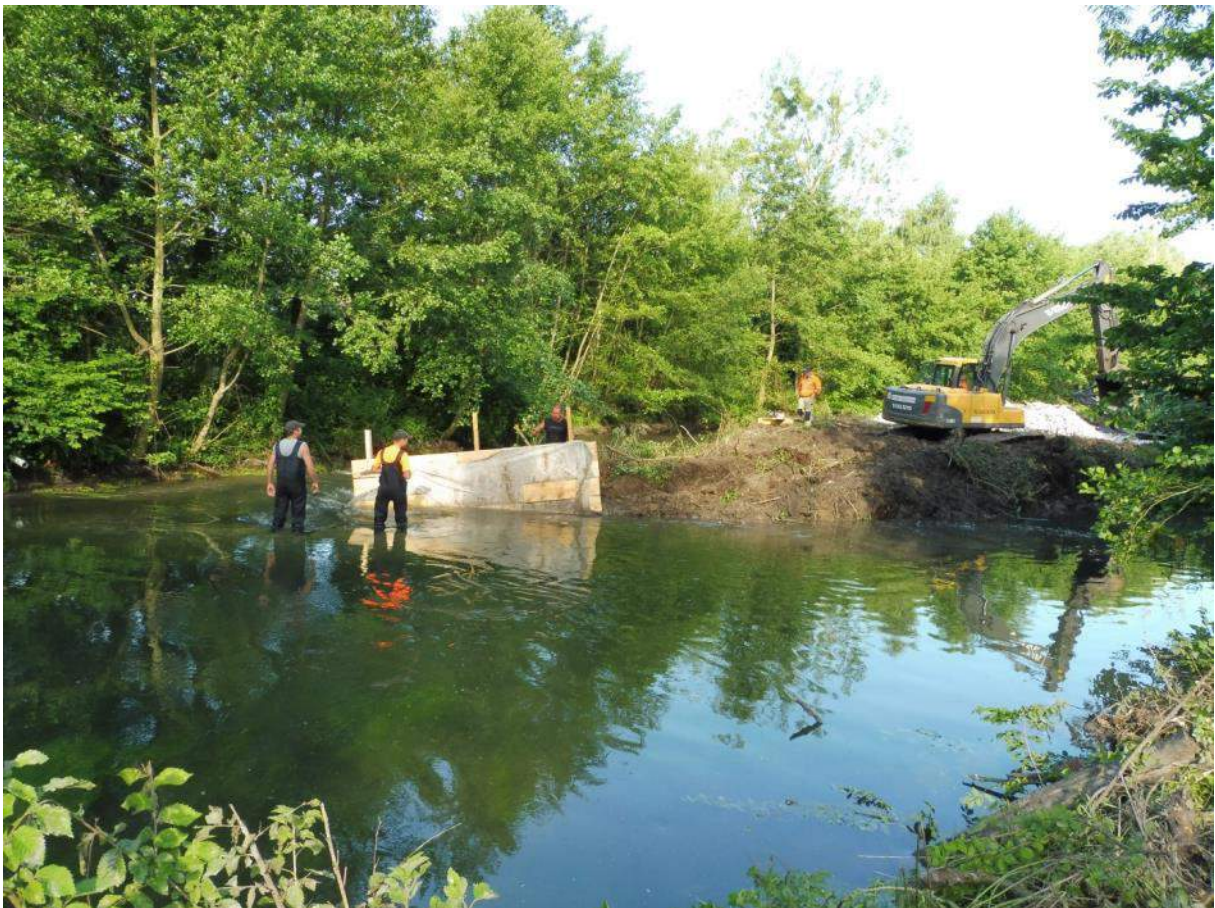
19/06 : Préparation de la mise en œuvre du batardeau (vue amont de l'île)

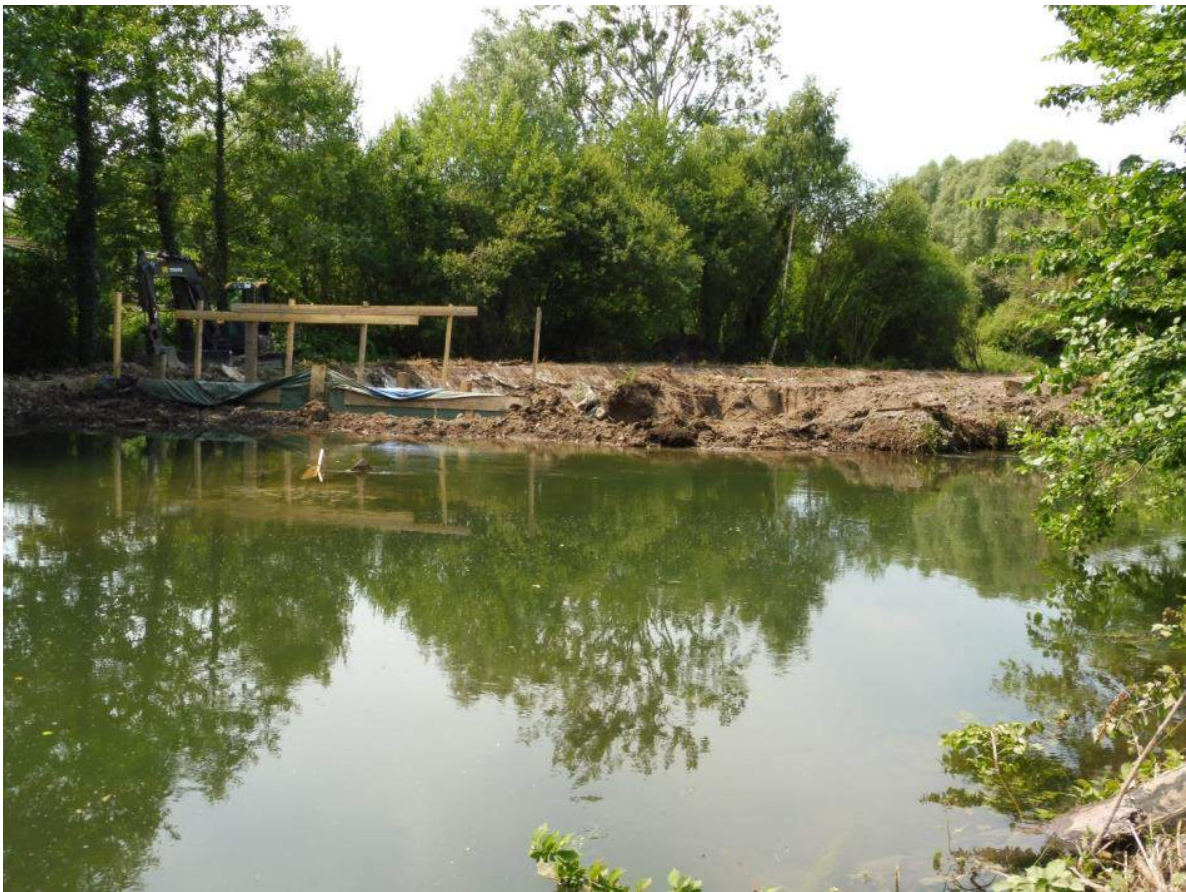
19/06 Finalisation du batardeau amont, l'ensemble des eaux est dérivé vers le bras droit

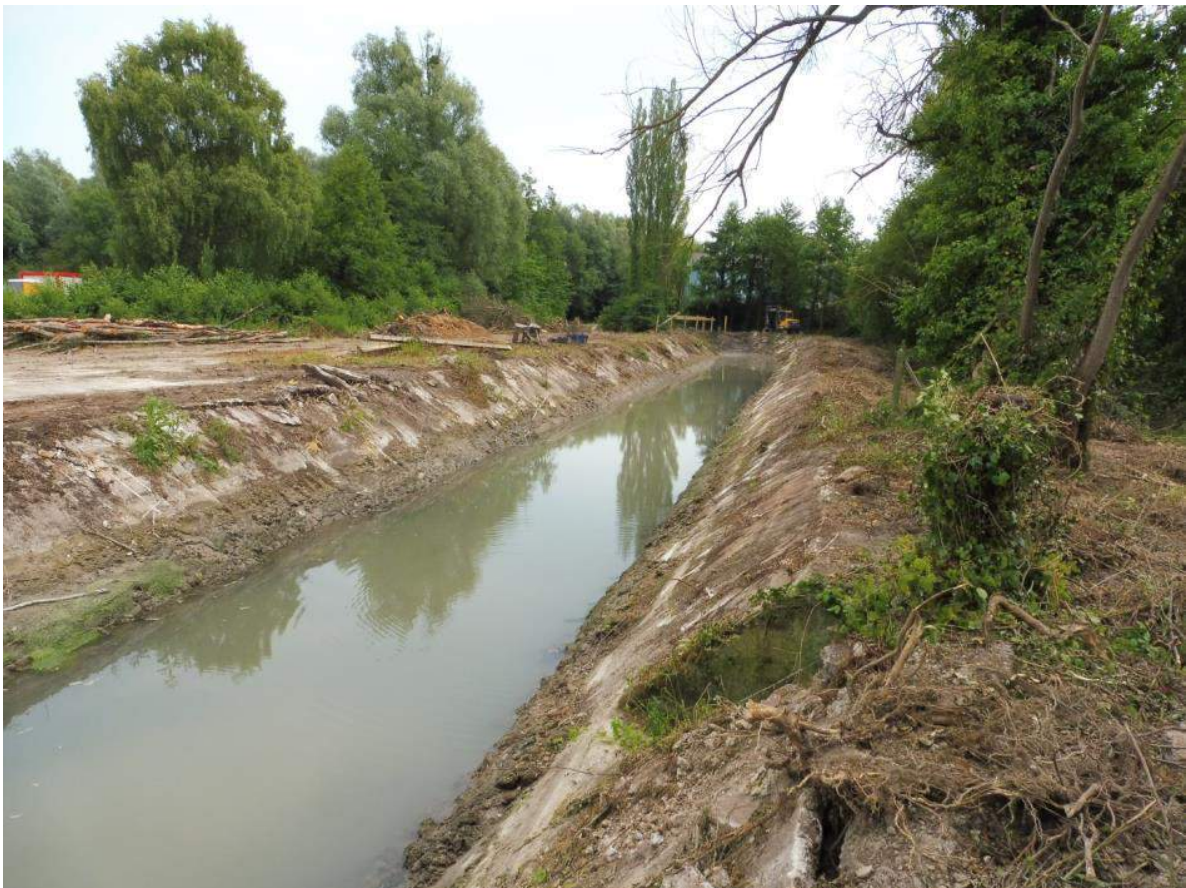
Mise à sec partielle du canal pour procéder à une pêche de sauvetage

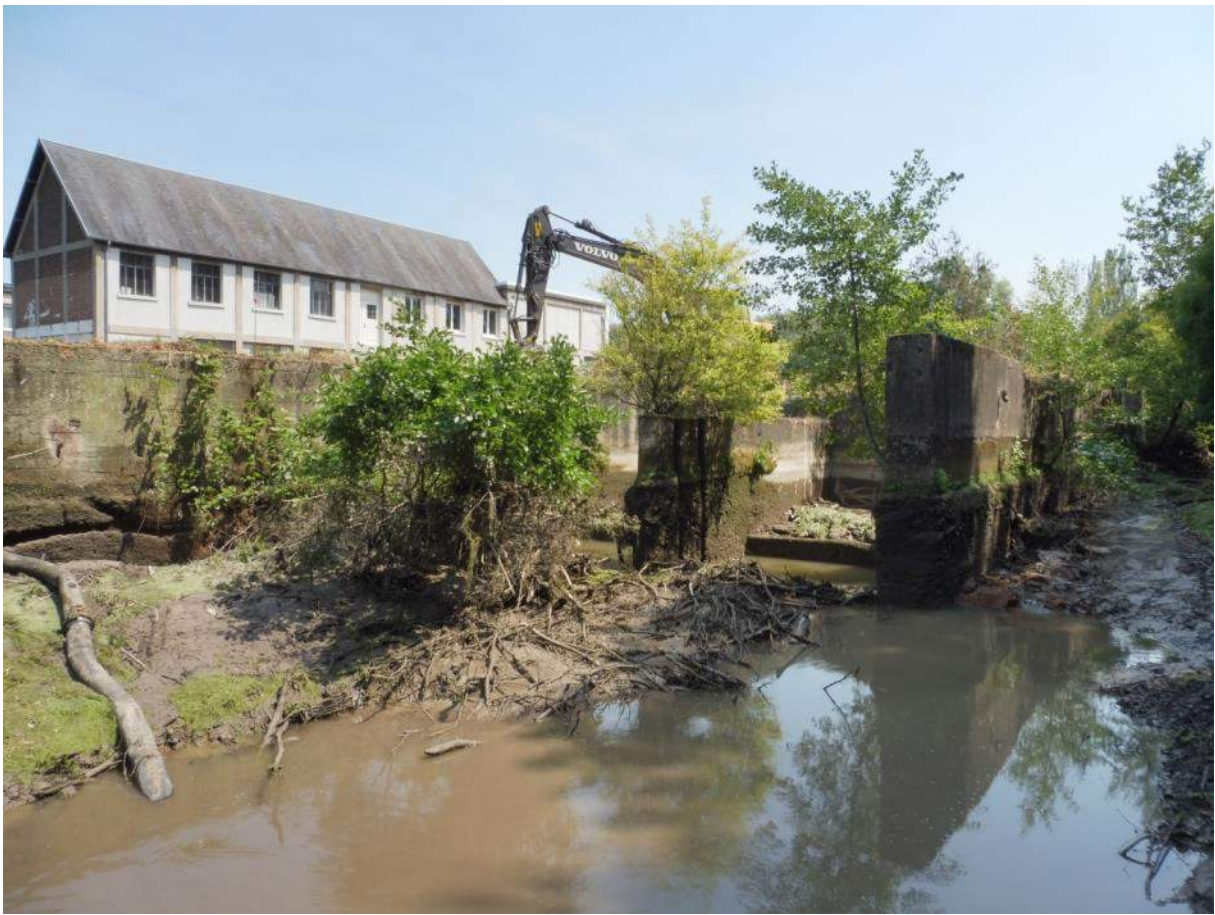
L'ouvrage quasiment hors d'eau

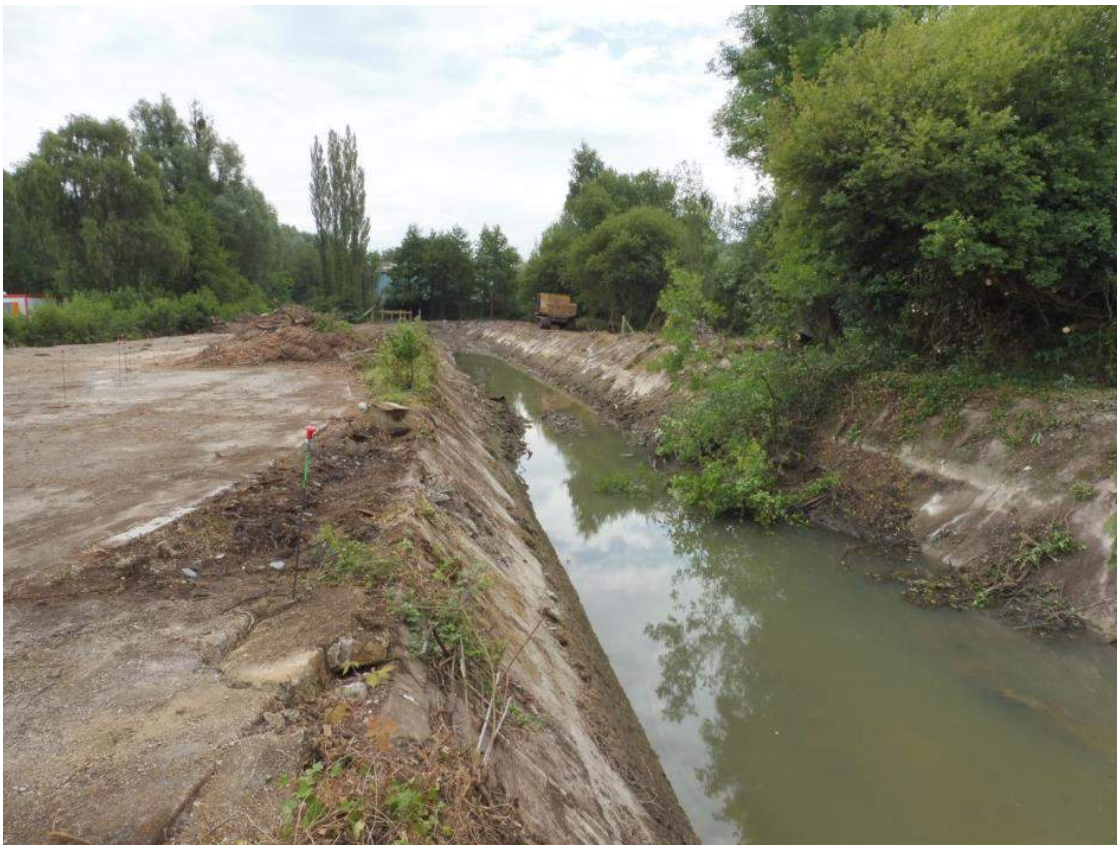
Le long canal bétonné à sec (ou presque)

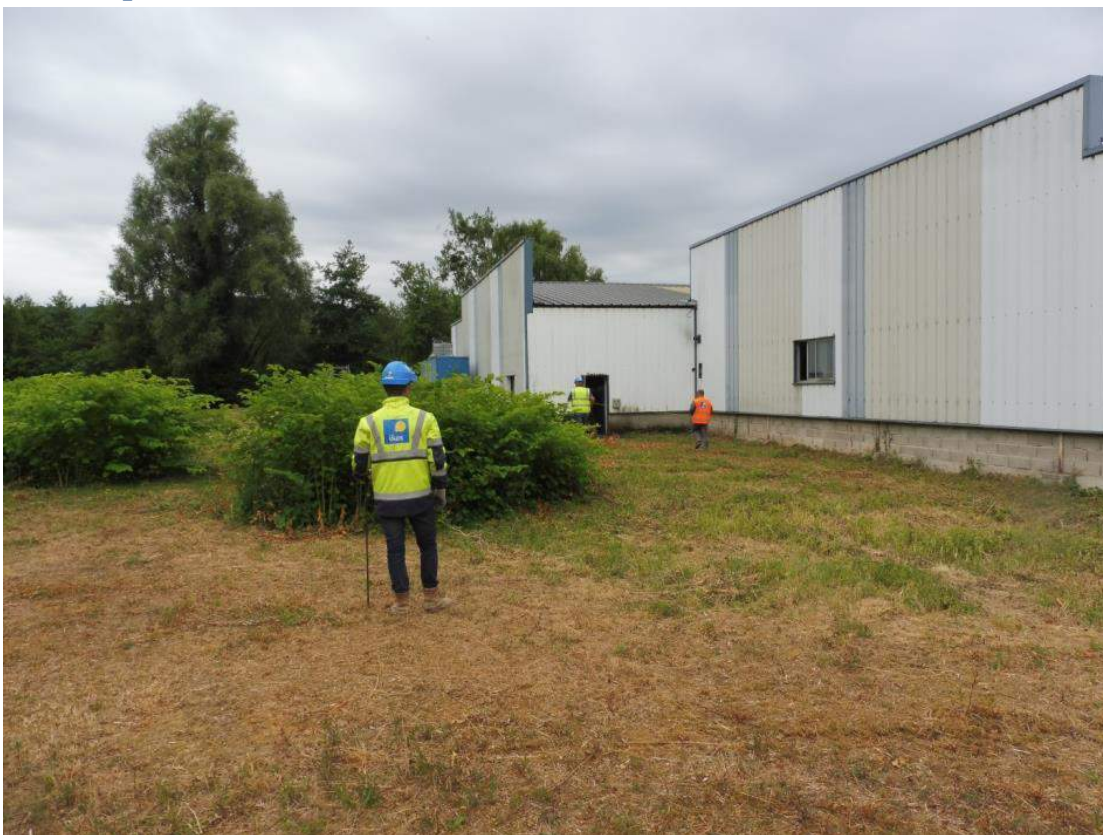
27/06 Implantation de la butte paysagère destinée à permettre le stockage in situ des terres impactées

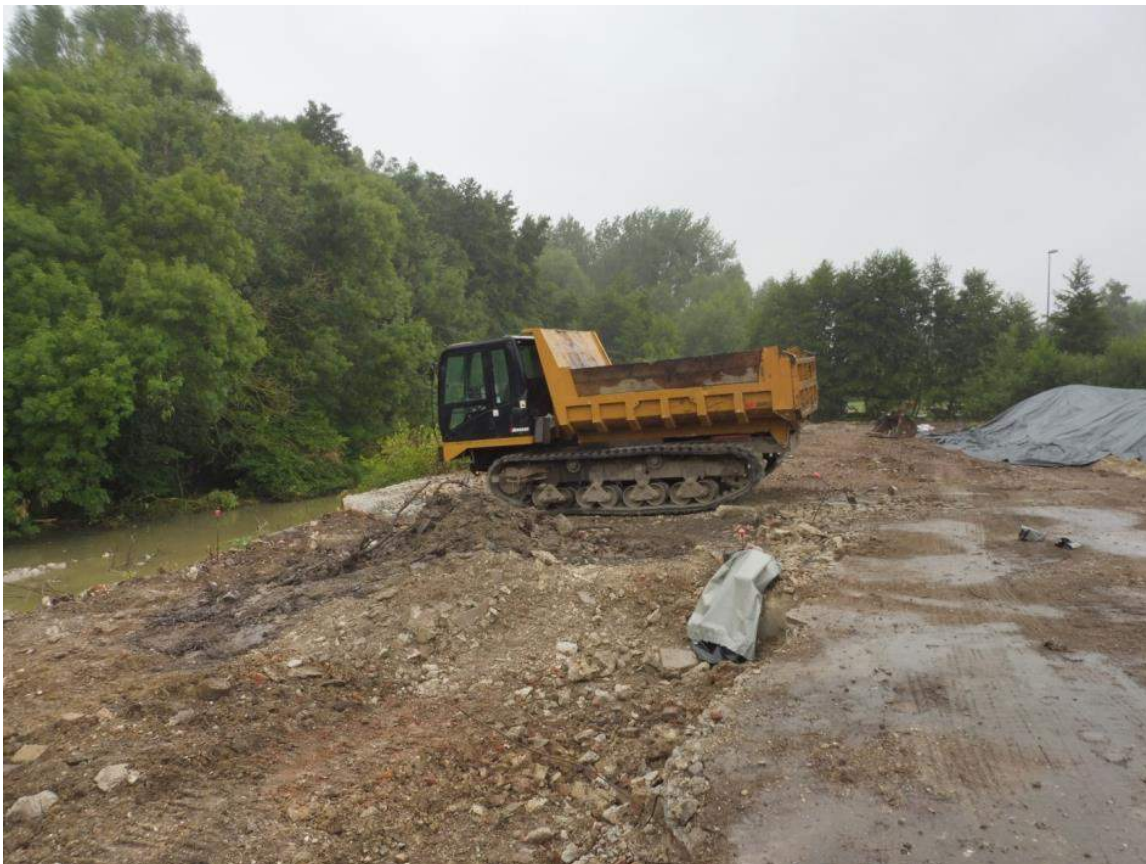
La dalle béton qui recouvre l'îlot a été partiellement éliminée pour permettre les terrassements

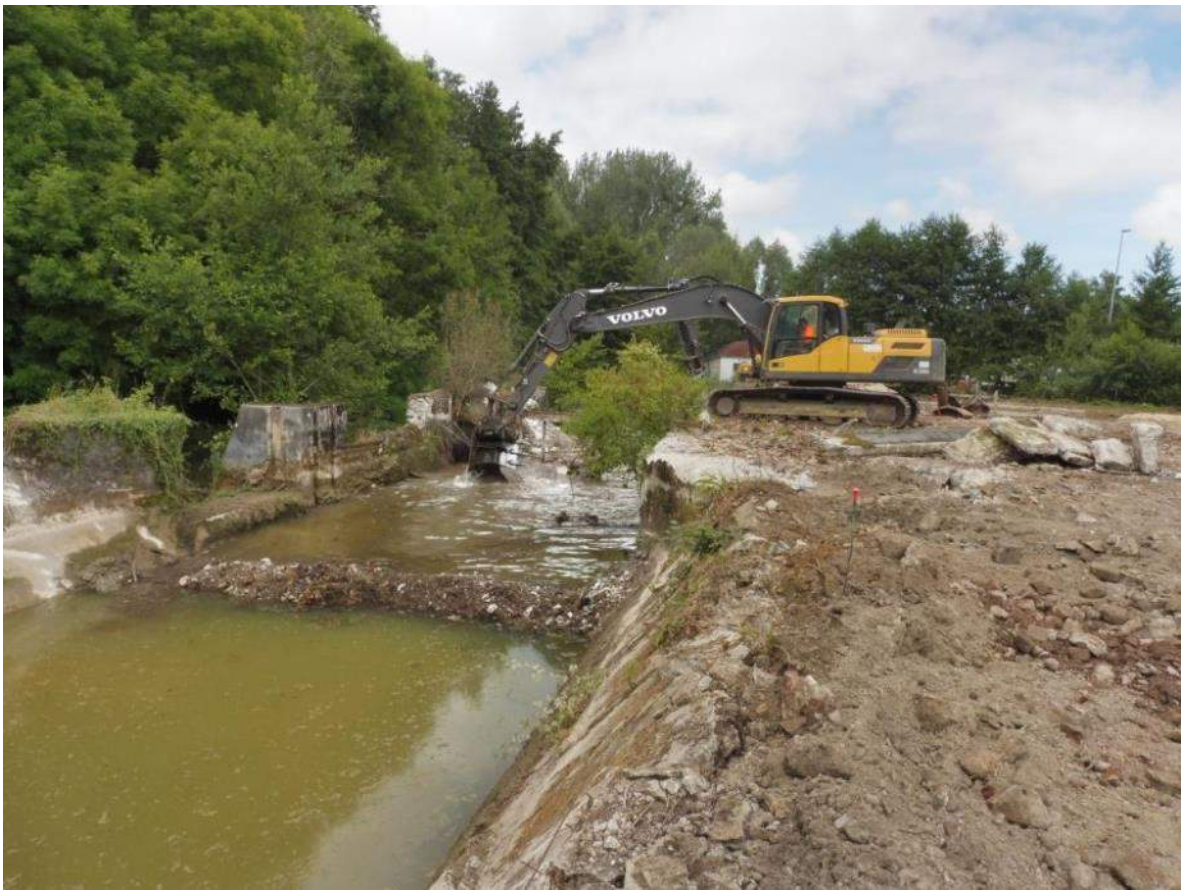
Démolition de l'ouvrage hydraulique

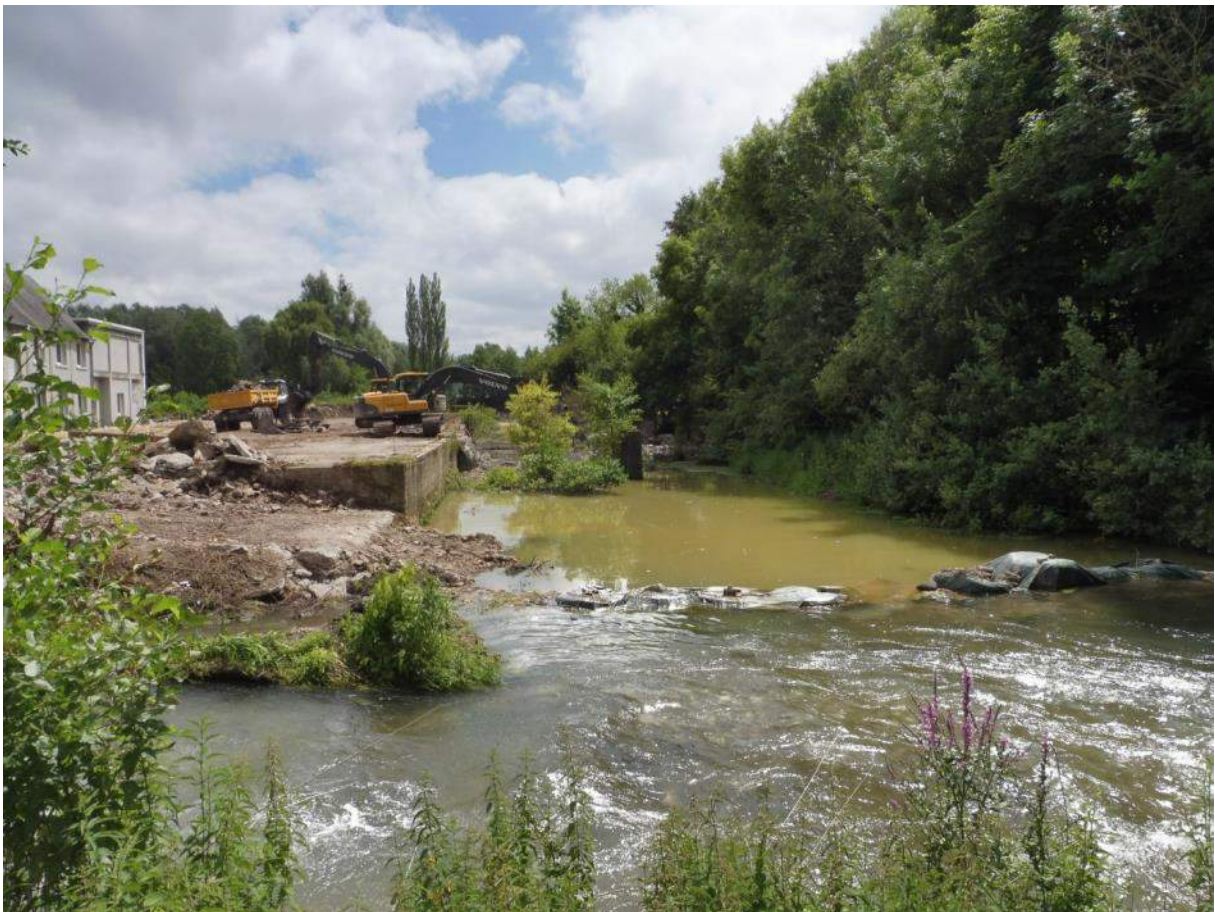
Vue aval en cours de démantèlement
