**Reportage photographique de l'opération de restauration de la
continuité écologique au droit du moulin de l'entreprise ASSA
ABLOY juin 2017 à octobre 2019**

Rédaction : Pierre-Marie MICHEL, chargé de projets EPTB de la Bresle

Date : octobre 2019

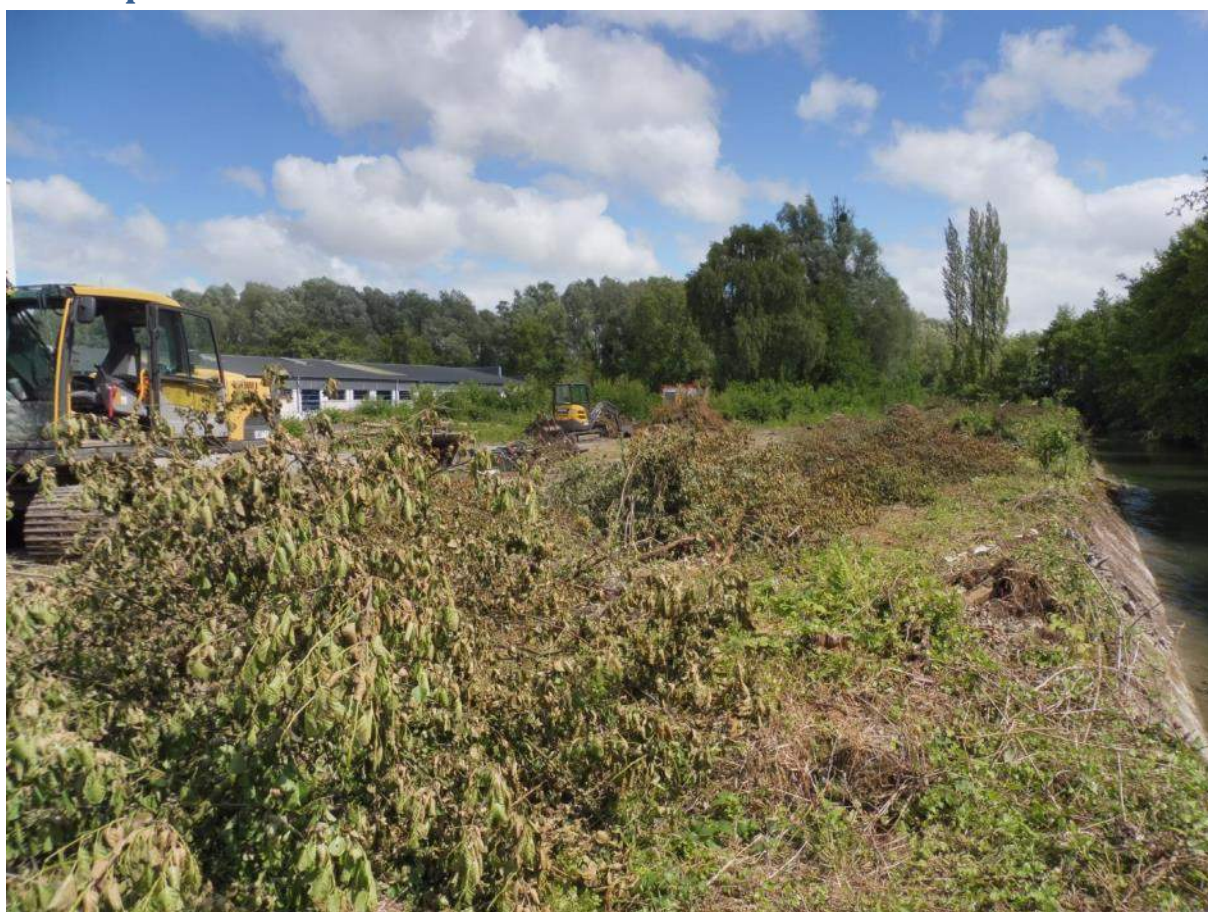
Défrichage de la zone

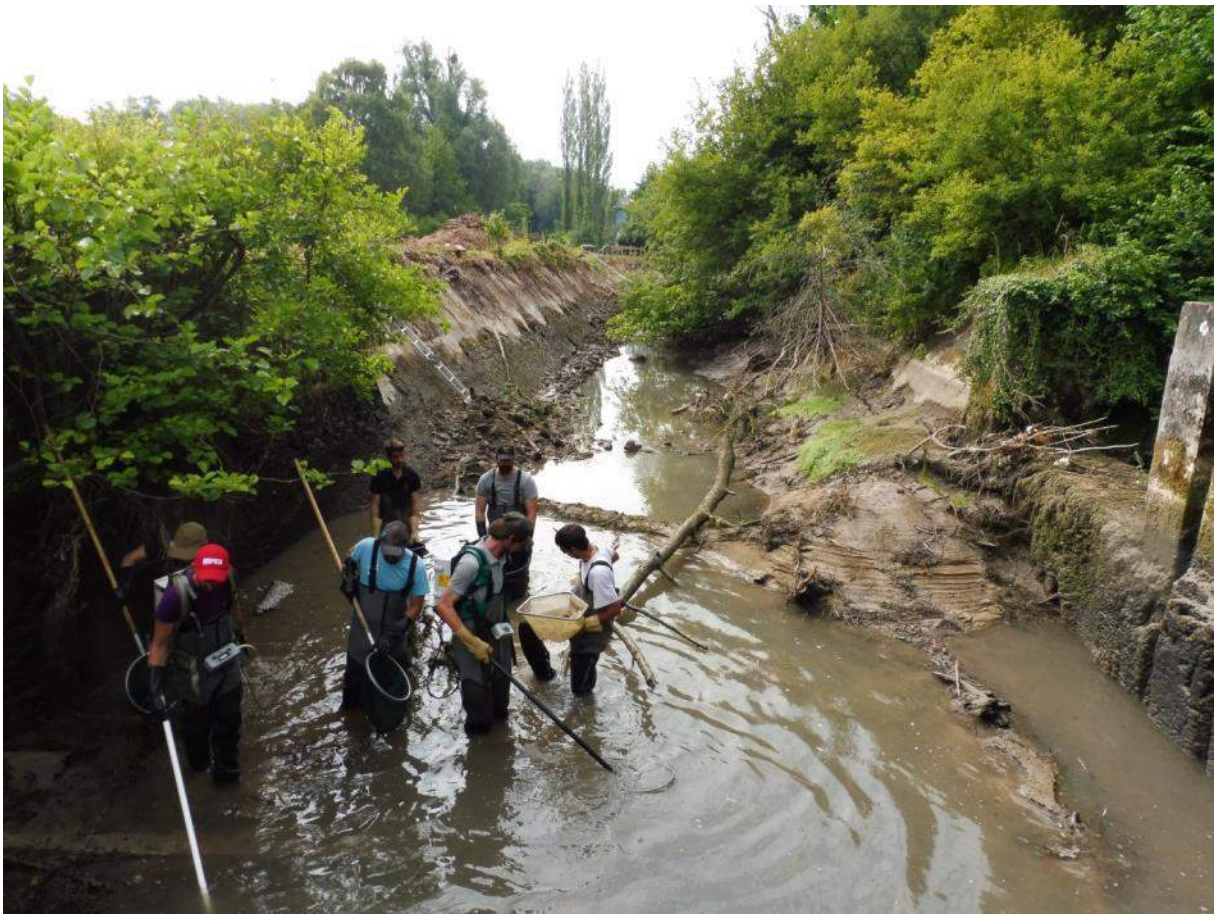
21/06 : mise en place de la pêche électrique

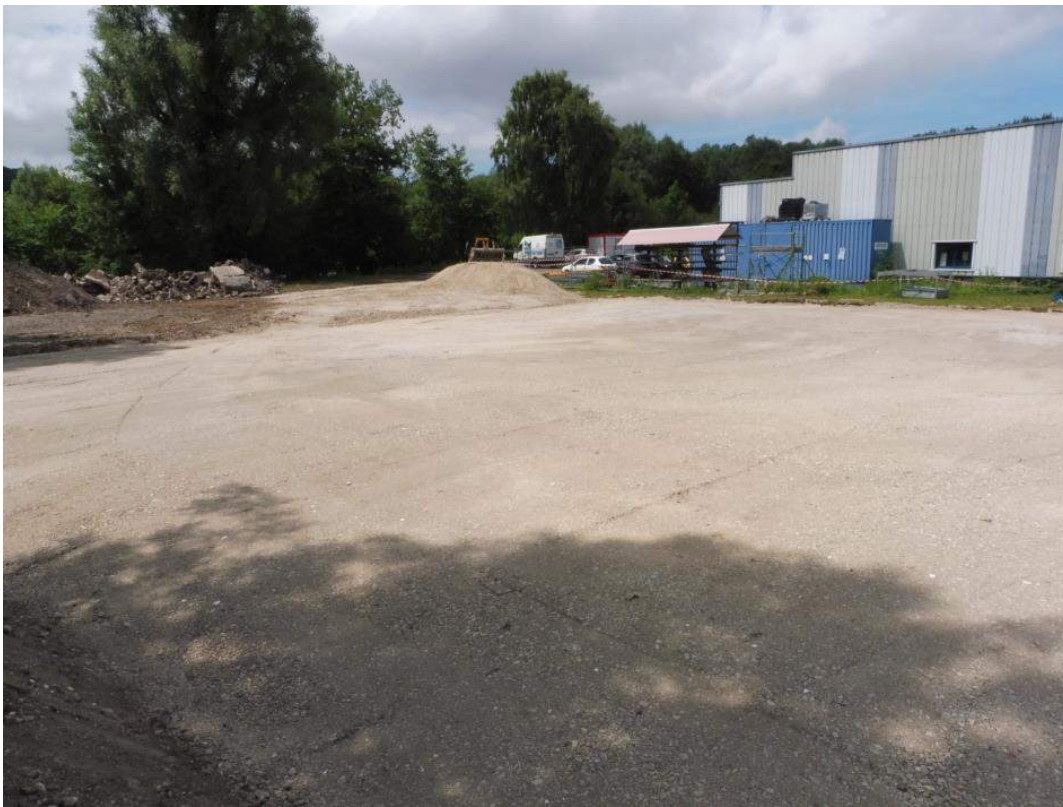
4/07: assise de la butte paysagère en cours d'implantation

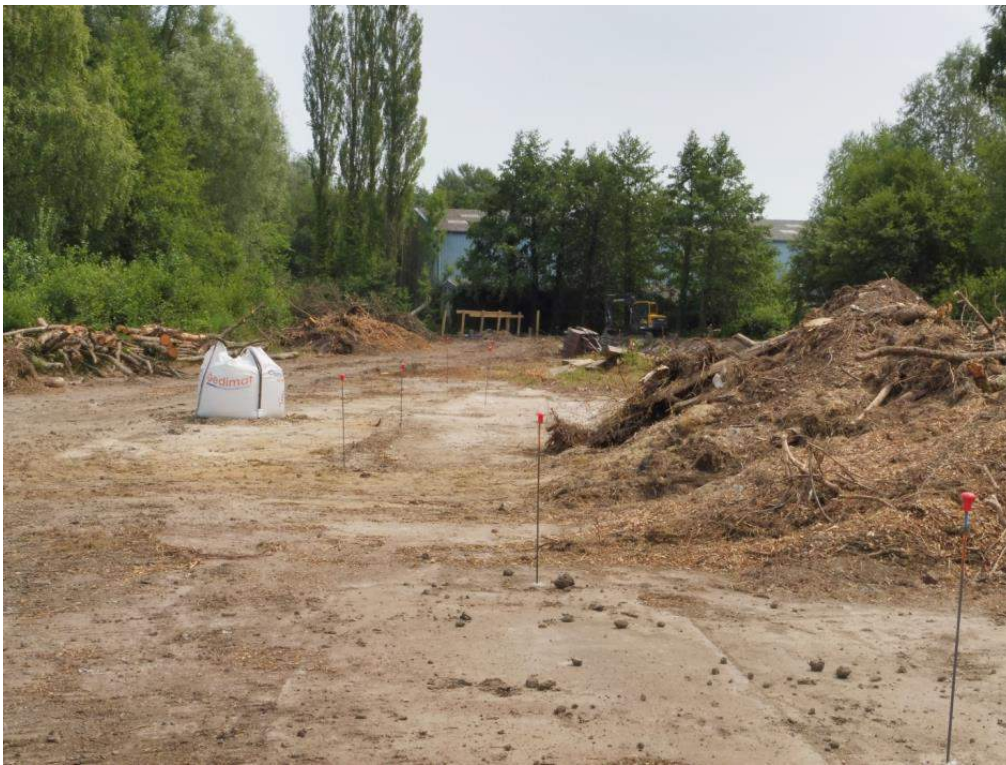
Maillage méticuleux, au GPS de la zone de chantier pour assurer un traitement différencié des sols pollués. Ce maillage est réalisé en trois dimensions suivant le plan de gestion établi à partir des analyses de sols réalisées en phase d'études.

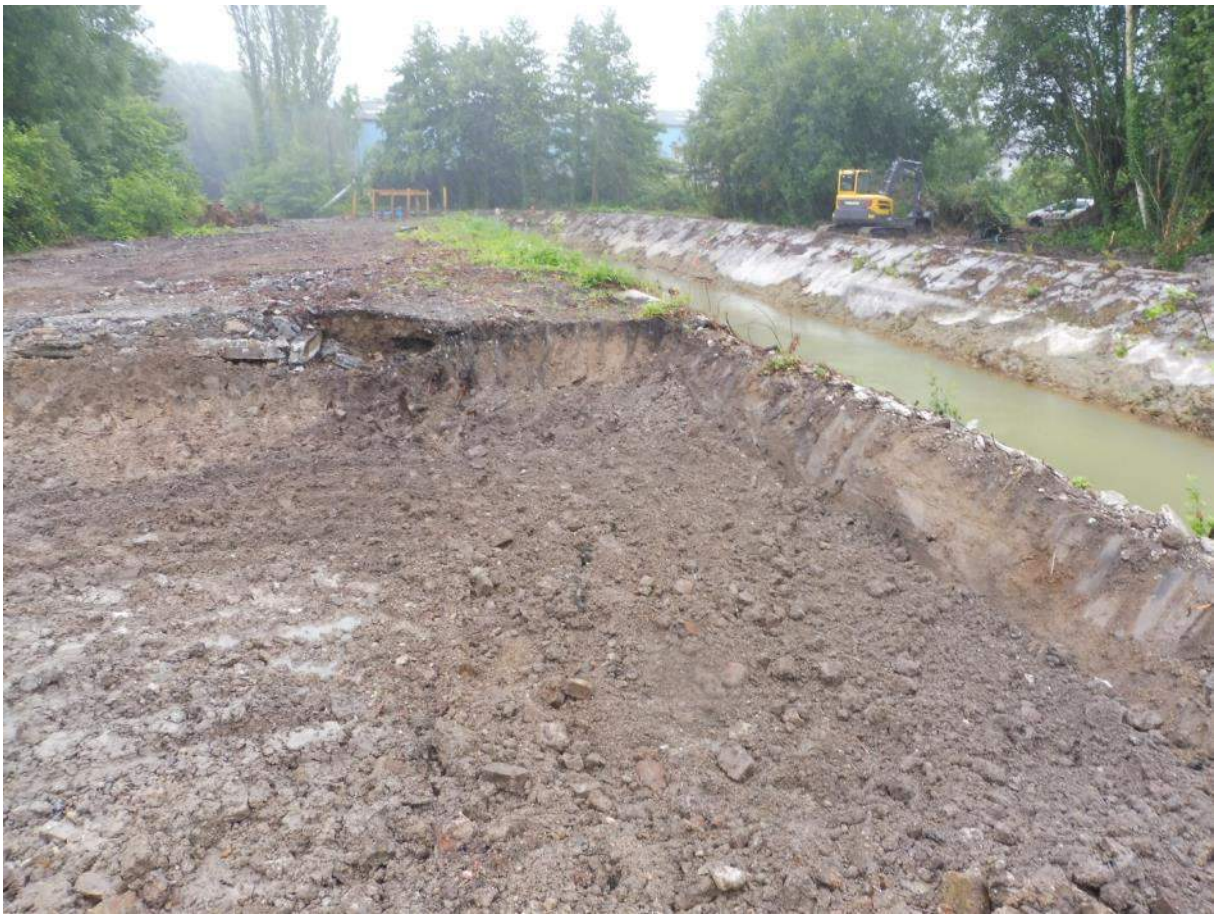
Les terres sont excavées par maille pour assurer le traitement différencié selon la nature des matériaux

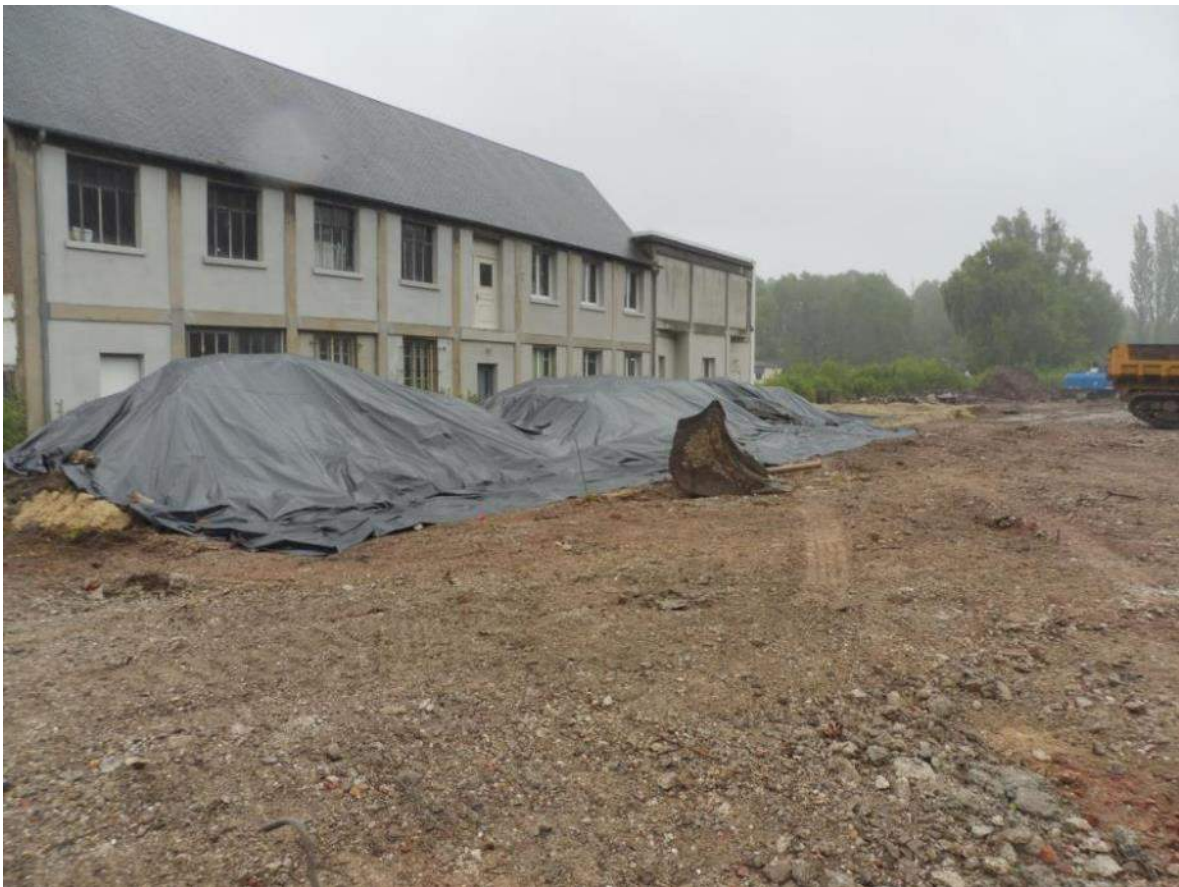
Les terres sont stockées 10 jours en attente des analyses. Malheureusement, après l'excavation et le tri en deux lots, d'environ 600 m3 de terre, l'ensemble des matériaux doit partir en traitement

biologique, une filière couteuse qui va obliger le maître d'ouvrage à demander au maître d'œuvre de revoir ses profils de terrassements en diminuant les matériaux excavés. Parmi les adaptations, **les mailles contenant des PCB ne seront pas excavées et pour éviter tout relargage, le mur de soutènement de l'ouvrage sera conservé**

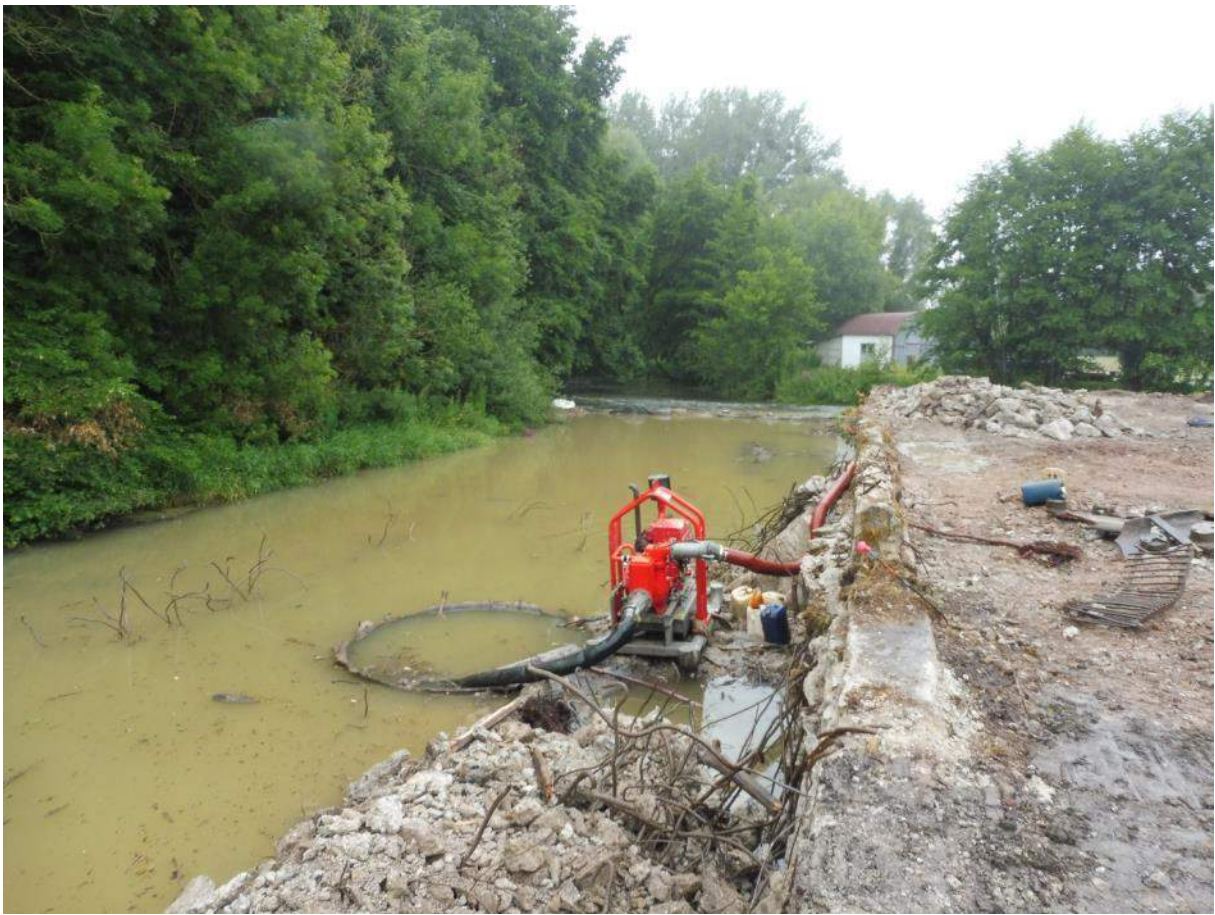
12/07 l'ouvrage est désormais complètement démolé (hormis enlèvement des ferrailles)

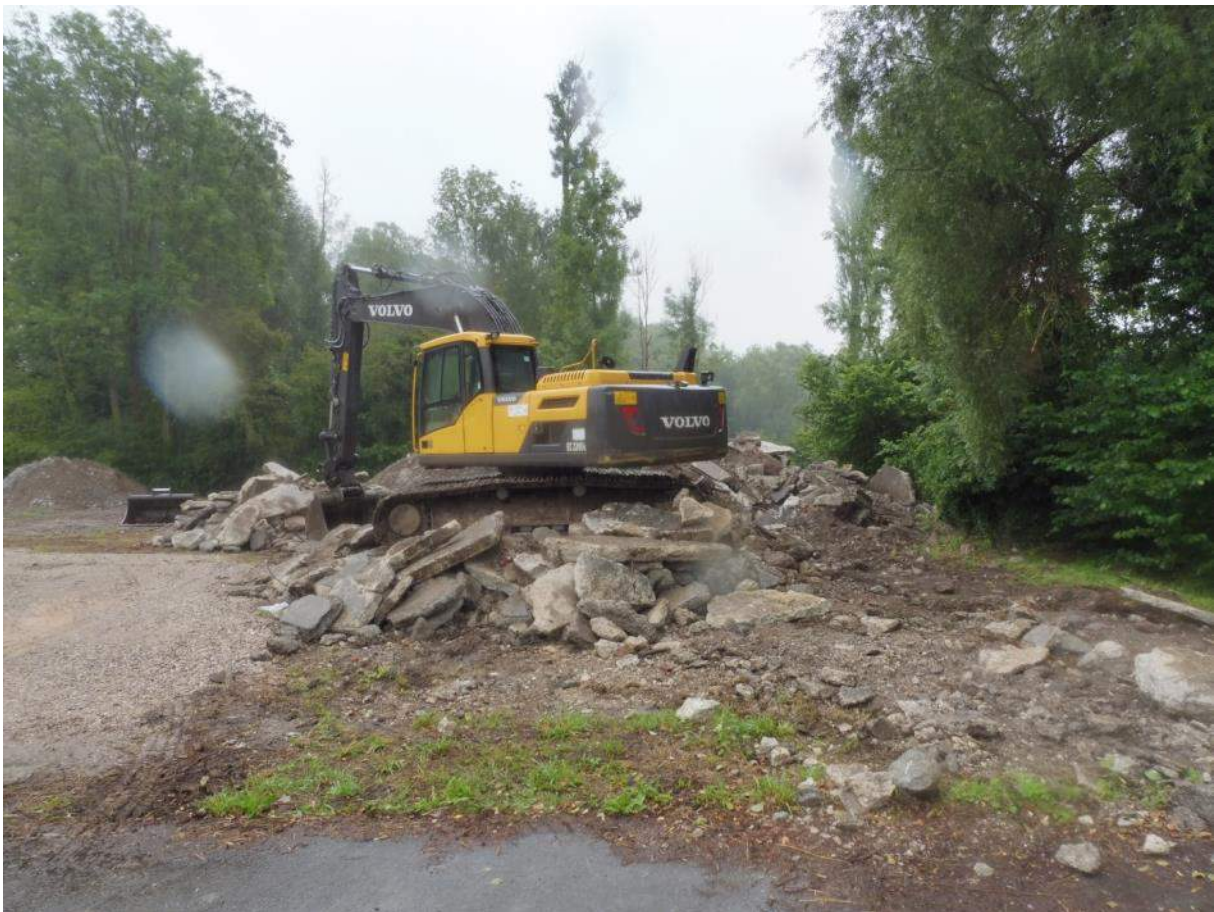
Les terrassements ont généré d'importants volumes de béton.

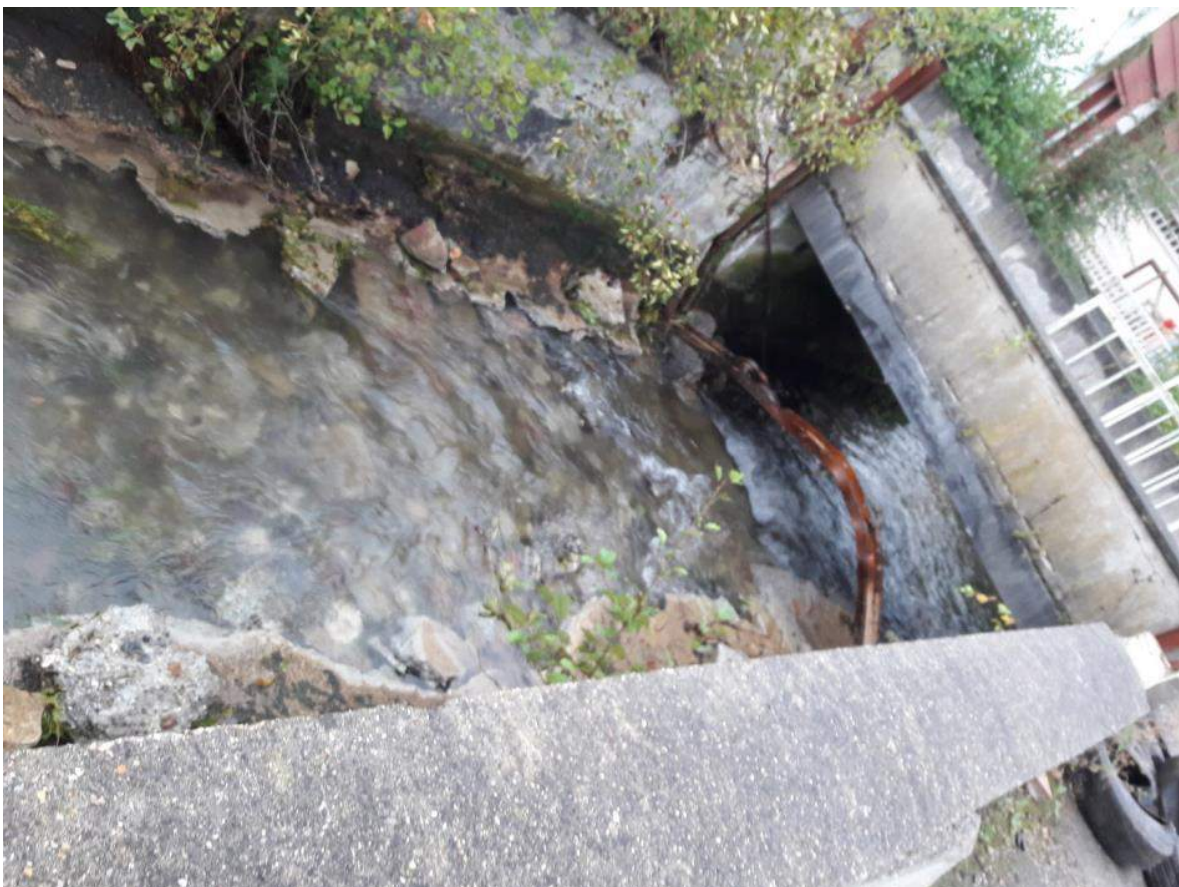
La chute d'eau du bras droit (bras de dérivation) a été détruite pour « désinonder » l'amont et éviter la formation de retenue d'eau lors de la remise en eau du tracé.

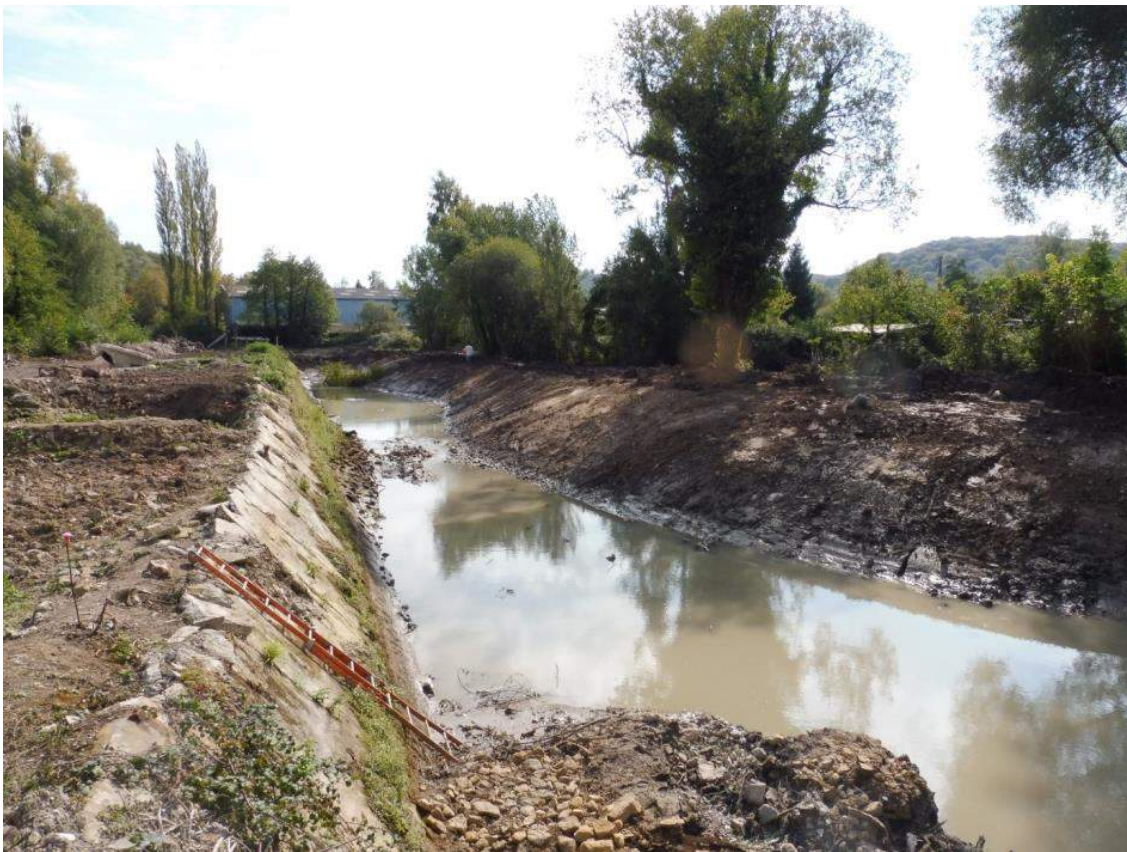
Le 25/09, un filet d'eau a été lâché pour désinonder l'amont et initier la remise en eau du tracé partiellement finalisé. Ceci permet de « laver » le fond du cours d'eau pour éviter les remises en suspension trop importantes de matériaux vaseux.

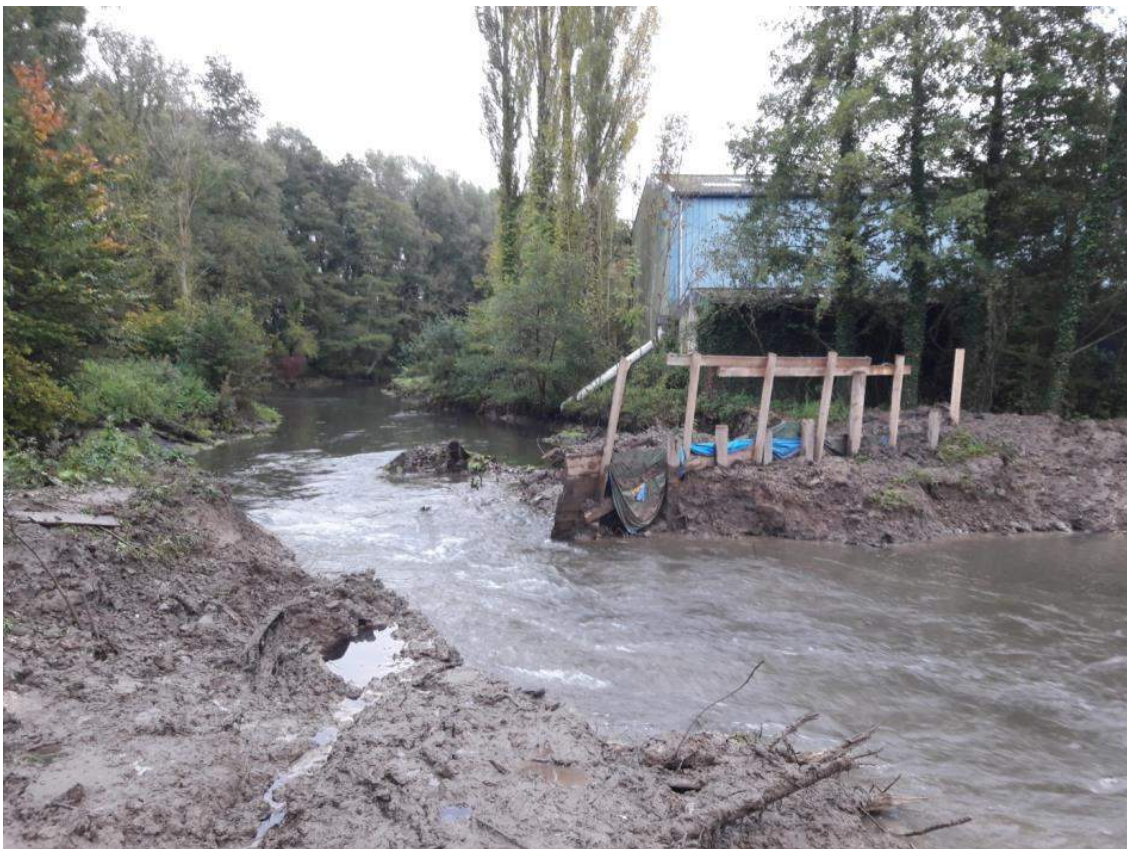
Le 26/9, le batardeau est ouvert de manière plus importante. **Les matériaux constitutifs du batardeau sont en partie tombés dans le cours d'eau. Cela concerne des matériaux grossiers à**

hauteur d'une centaine de m3 (cailloux du boulonnais 100/200m) ainsi que des matériaux terreux (volume inconnu)

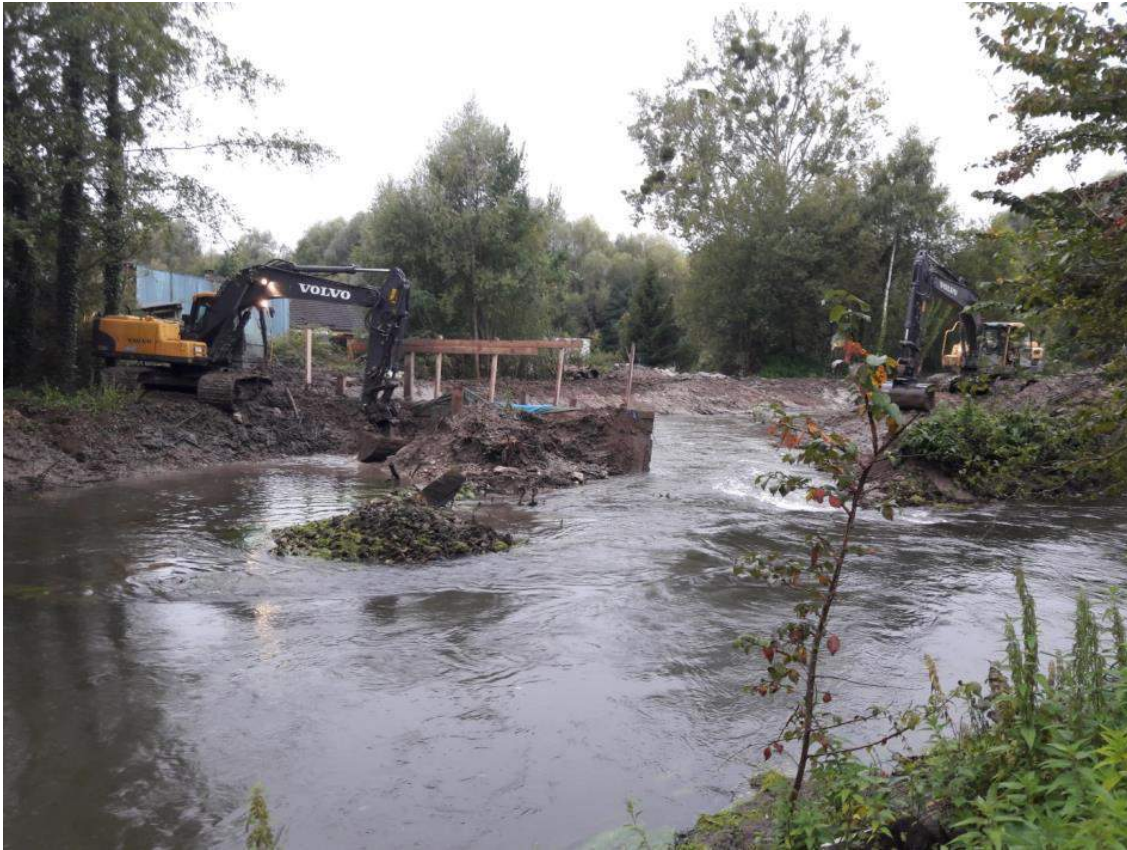
Le 27/09, le débit a encore été augmenté dans le bras ayant fait l'objet de travaux.

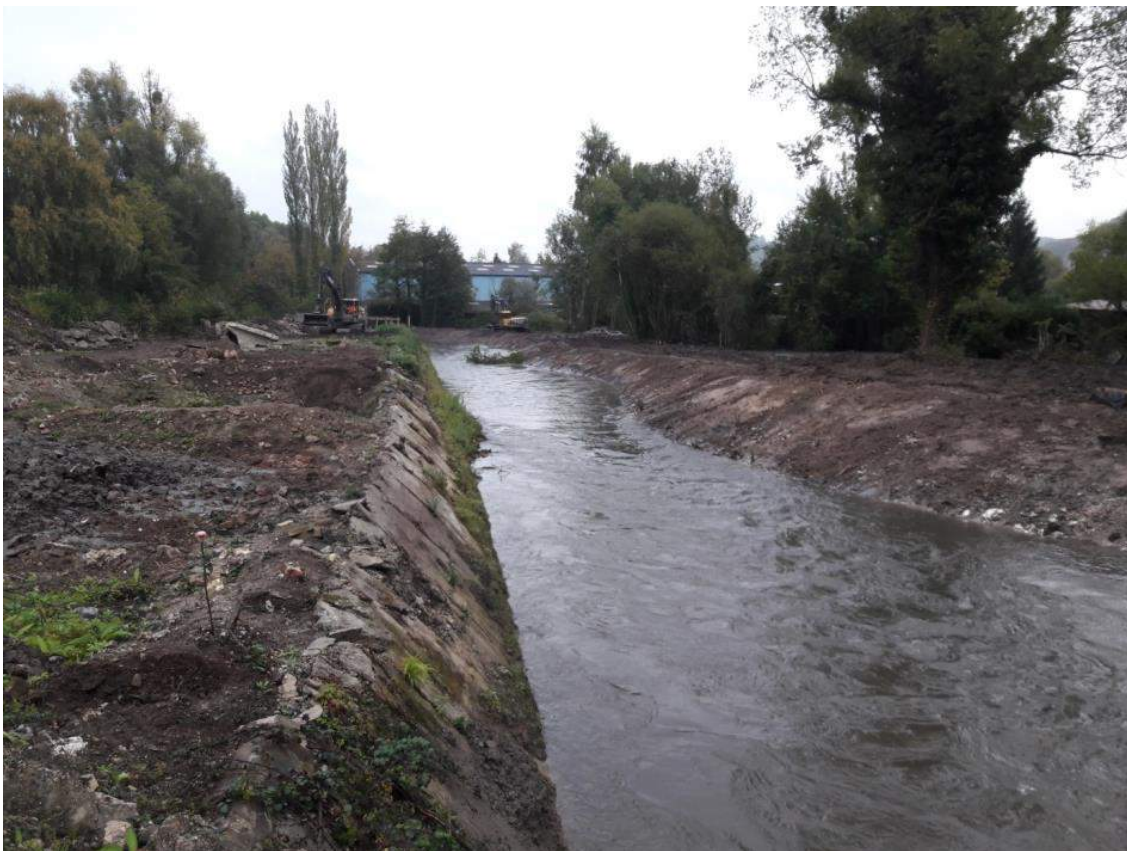
Le tracé partiellement finalisé et partiellement en eau.

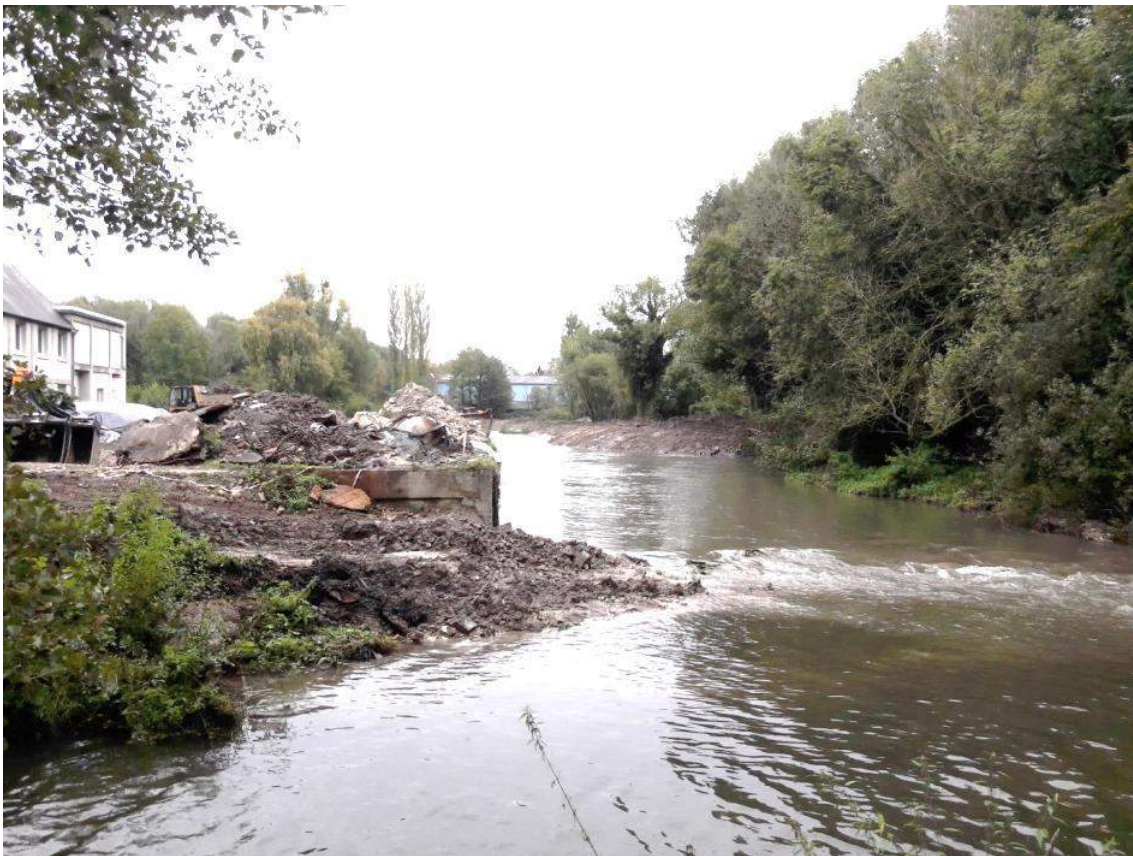
Le tracé partiellement en eau vue de l'aval.

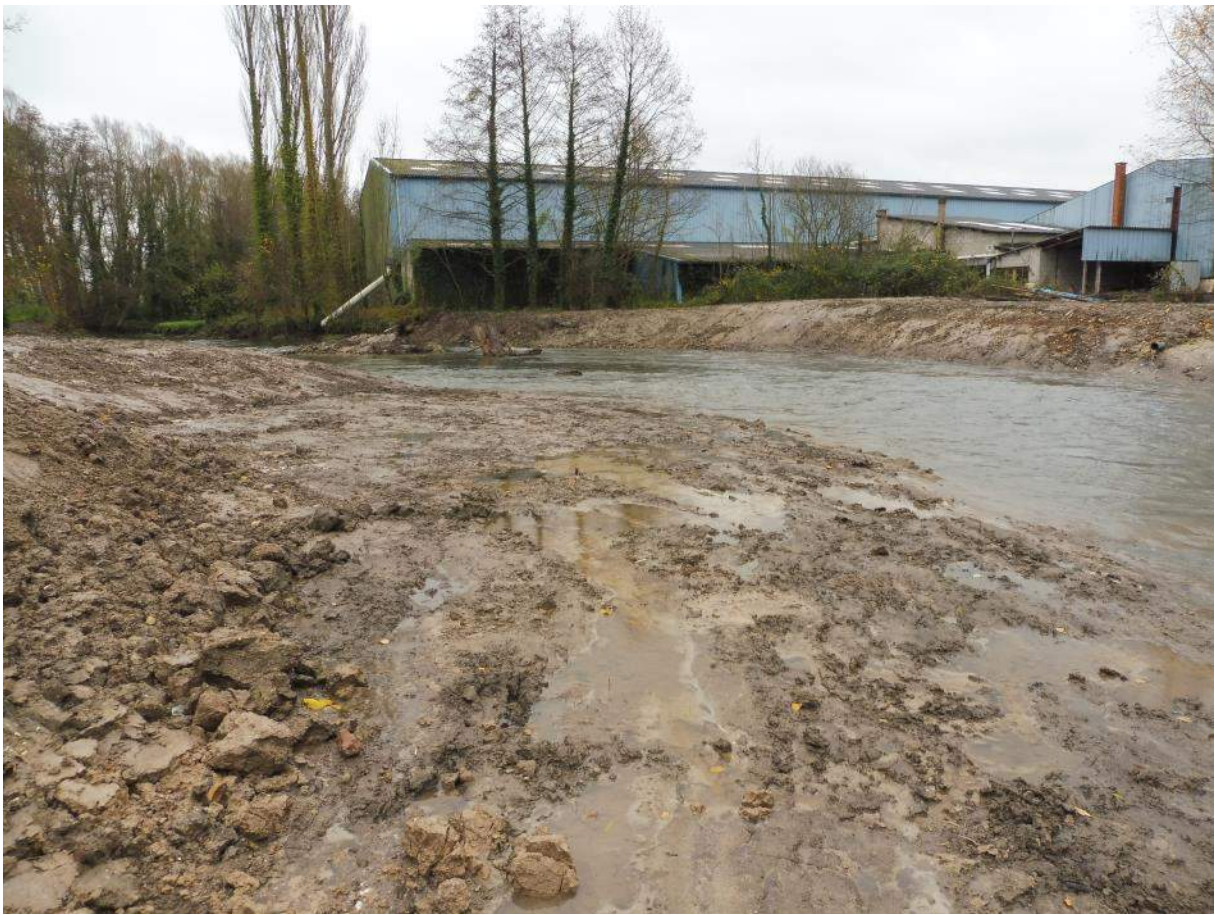
Des zones de plats « à fleurs d'eau » conformes au modèle naturel ont été dessinées pour maximiser la restauration de milieux humides.

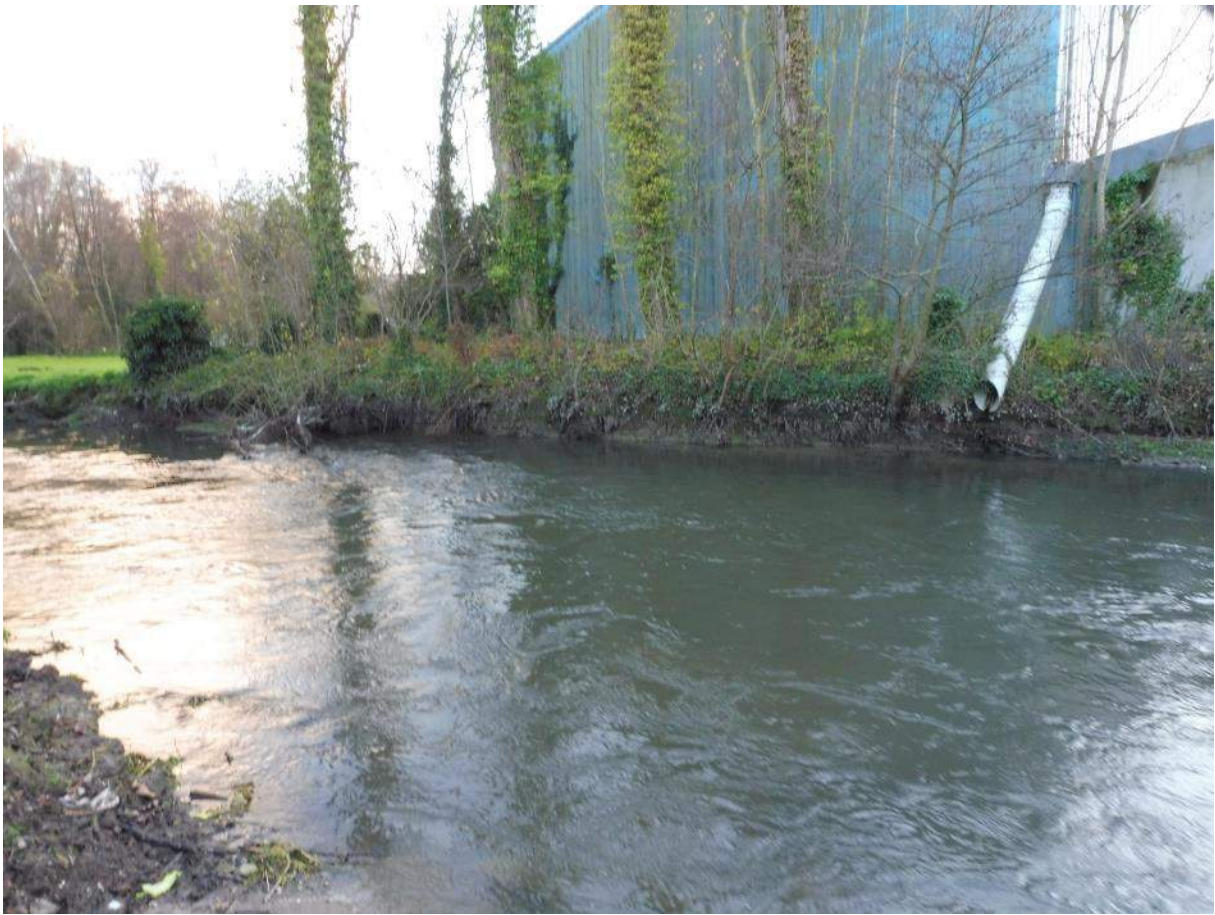
La ligne d'eau a fortement baissée en amont au profit des habitats aquatiques.

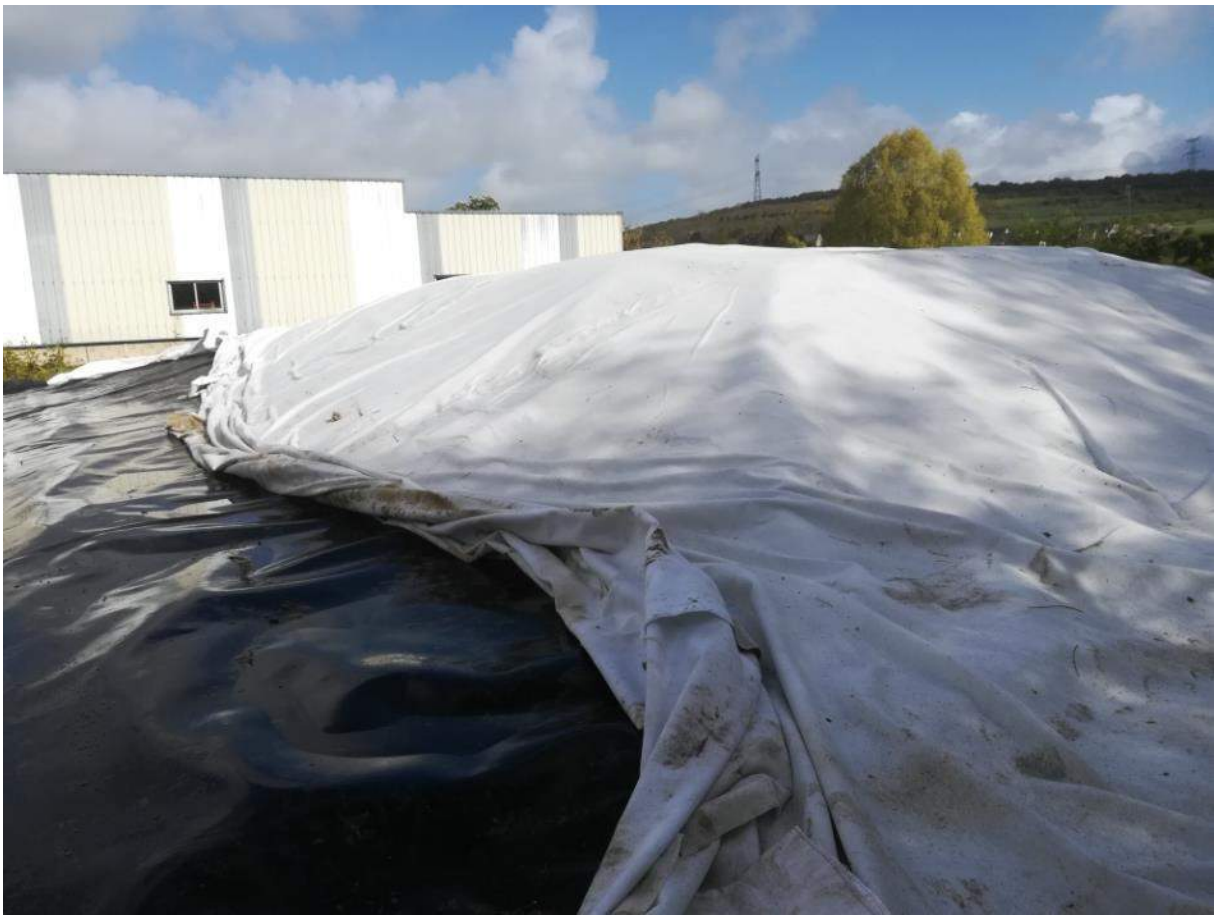
La butte est recouverte d'une géomembrane, puis d'un géotextile antipoinçonnement.

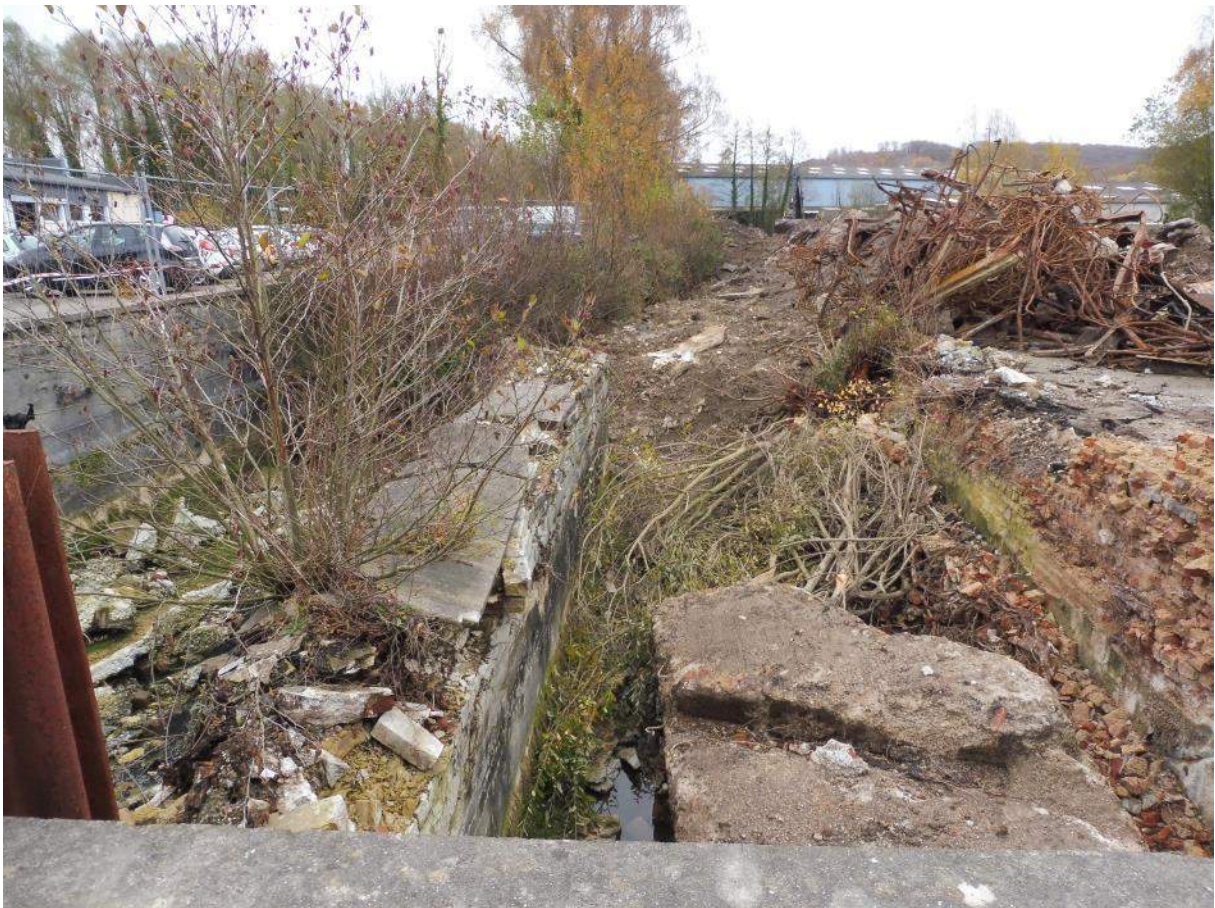
Comblement progressif du bief

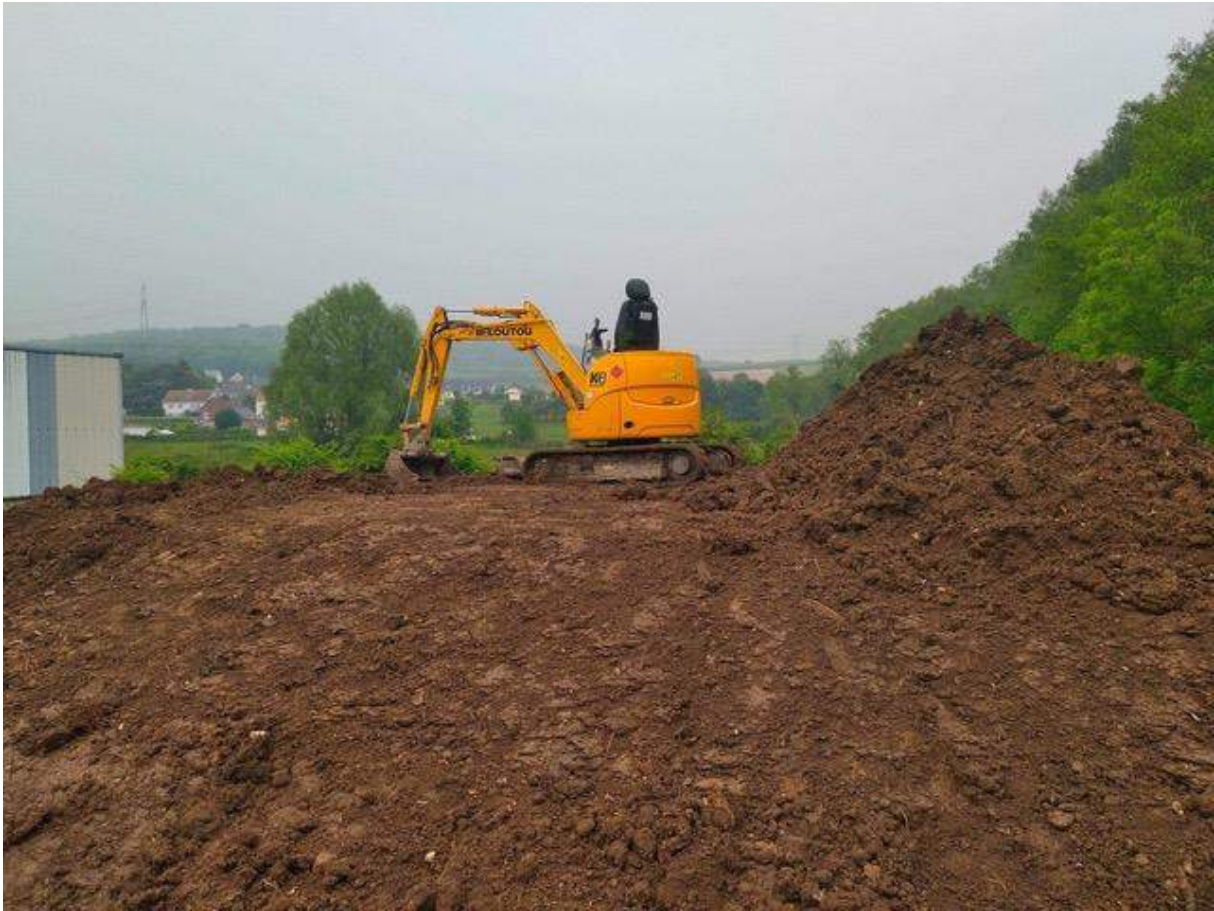
La butte paysagère contenant les terres impactées a été recouverte de matériaux sains qui ont étéensemencés

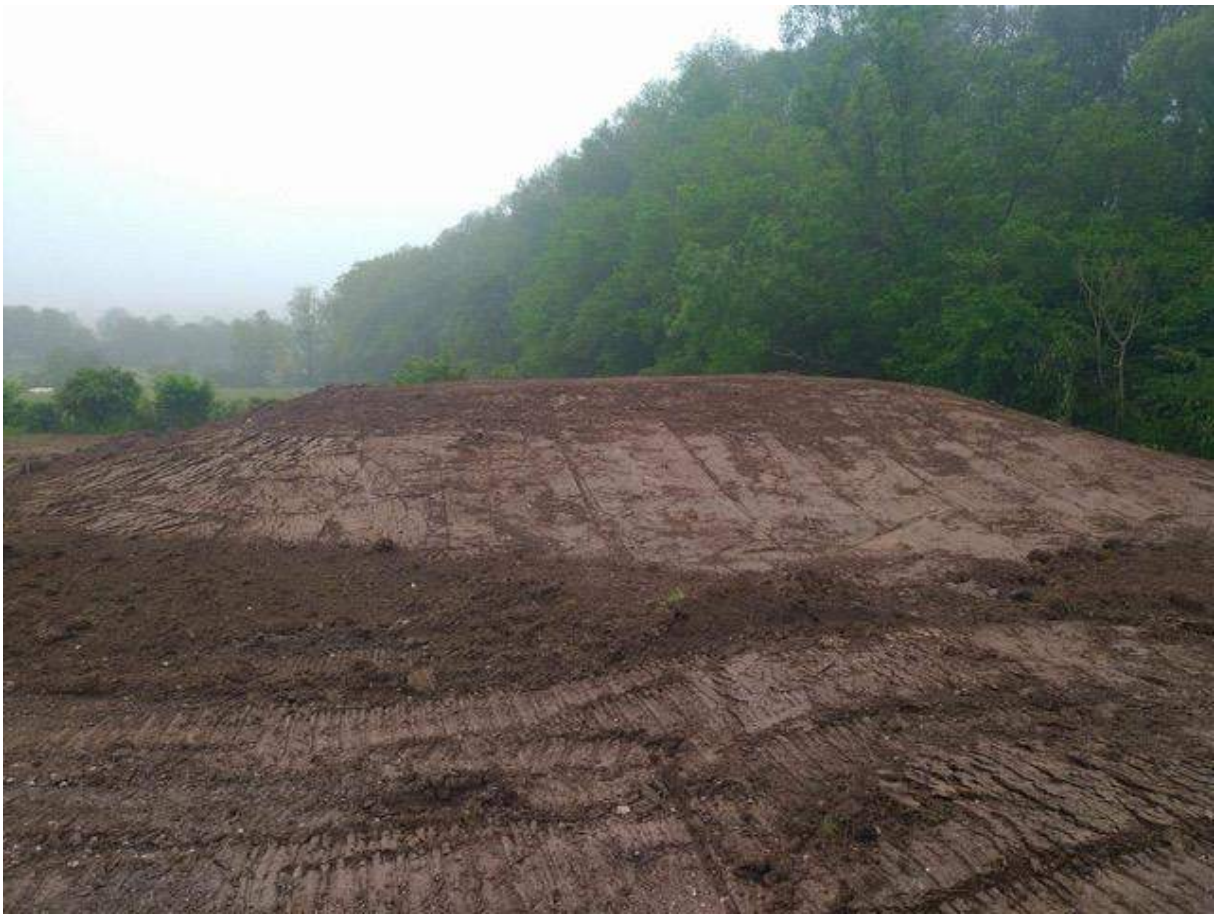
Avec la réduction des terrassements du fait des modifications en cours de projet visant à réduire l'excavation de terres impactées, la butte paysagère est pratiquement deux fois plus petite qu'ambitionnée au départ.

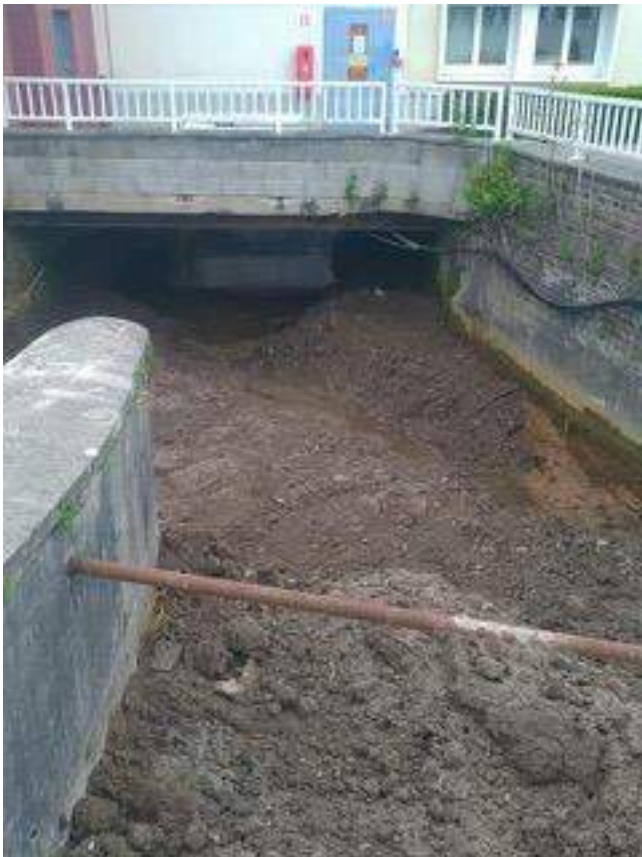
Source amont avec débit faible

Deux sources étaient présentes dans ce bief. La première à l'amont présentait un débit très faible, alors que la deuxième située sous les montants de la passerelle présentait un débit important

Il a été choisi de remblayer la source amont avec une chemise drainante pour favoriser son écoulement souterrain et de laisser à l'air libre la deuxième source et de ne pas la remblayer.

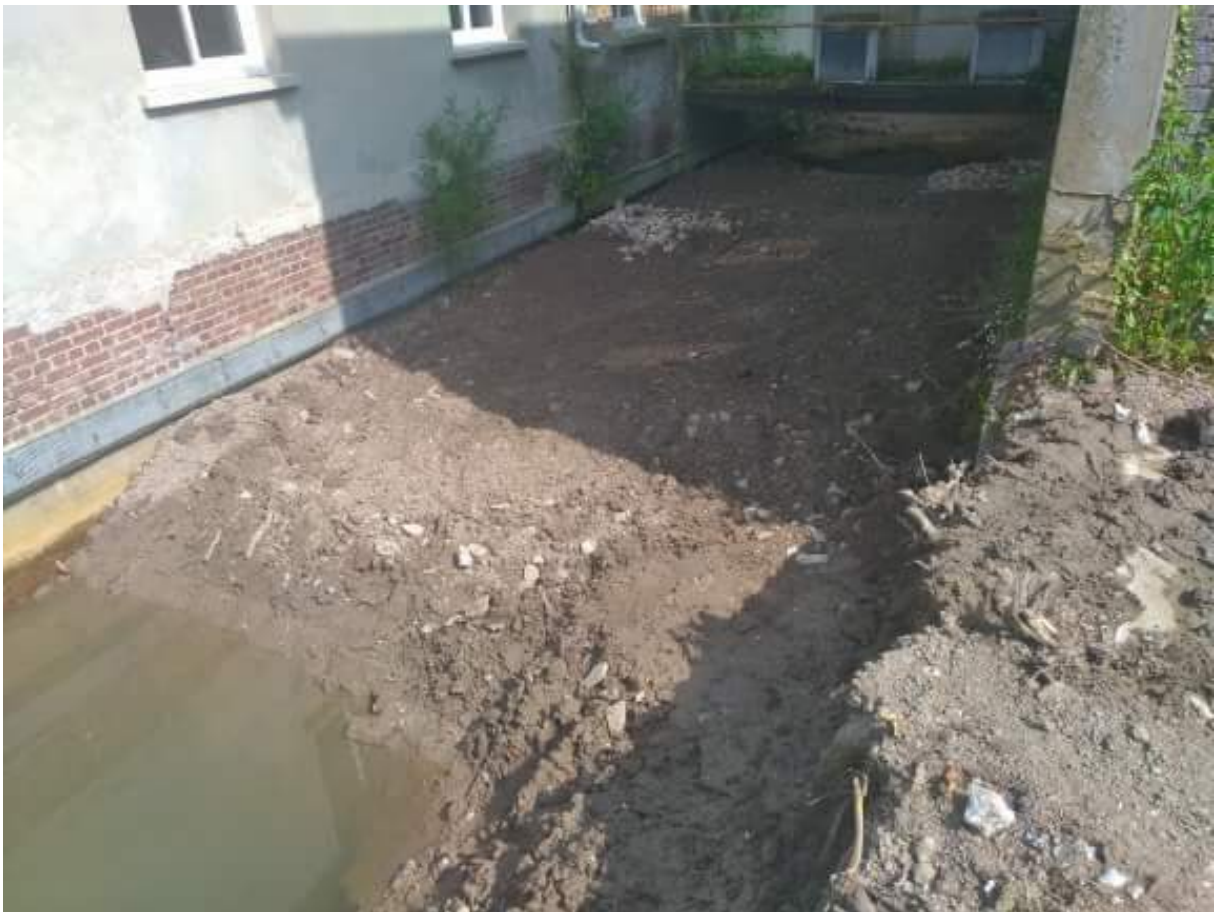
Source aval laissée à l'air libre.
