**Reportage photographique de l'opération de restauration de la
continuité écologique au droit du moulin de l'entreprise ASSA
ABLOY juin 2017 à octobre 2019**

Rédaction : Pierre-Marie MICHEL, chargé de projets EPTB de la Bresle

Date : octobre 2019

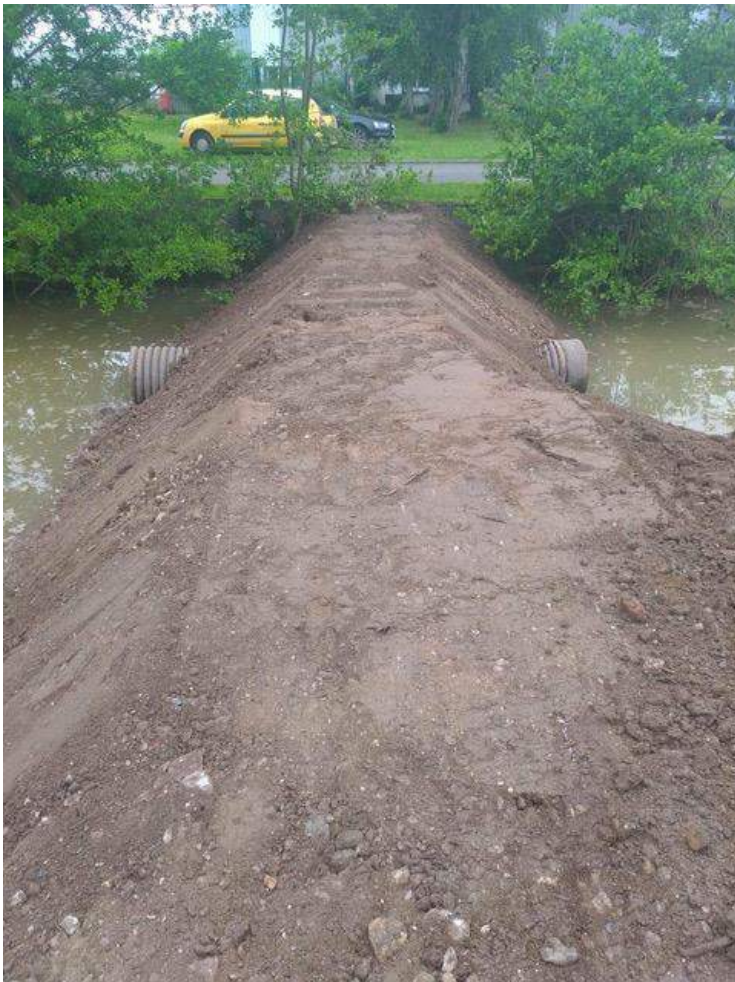
Le batardeau a été stabilisé puis busé pour restaurer un accès piéton pour les pompiers qui ne peuvent plus directement prélever à l'emplacement historique car les conditions ne sont plus satisfaisantes (débit faibles et risques d'envasement liés à la conception du projet)

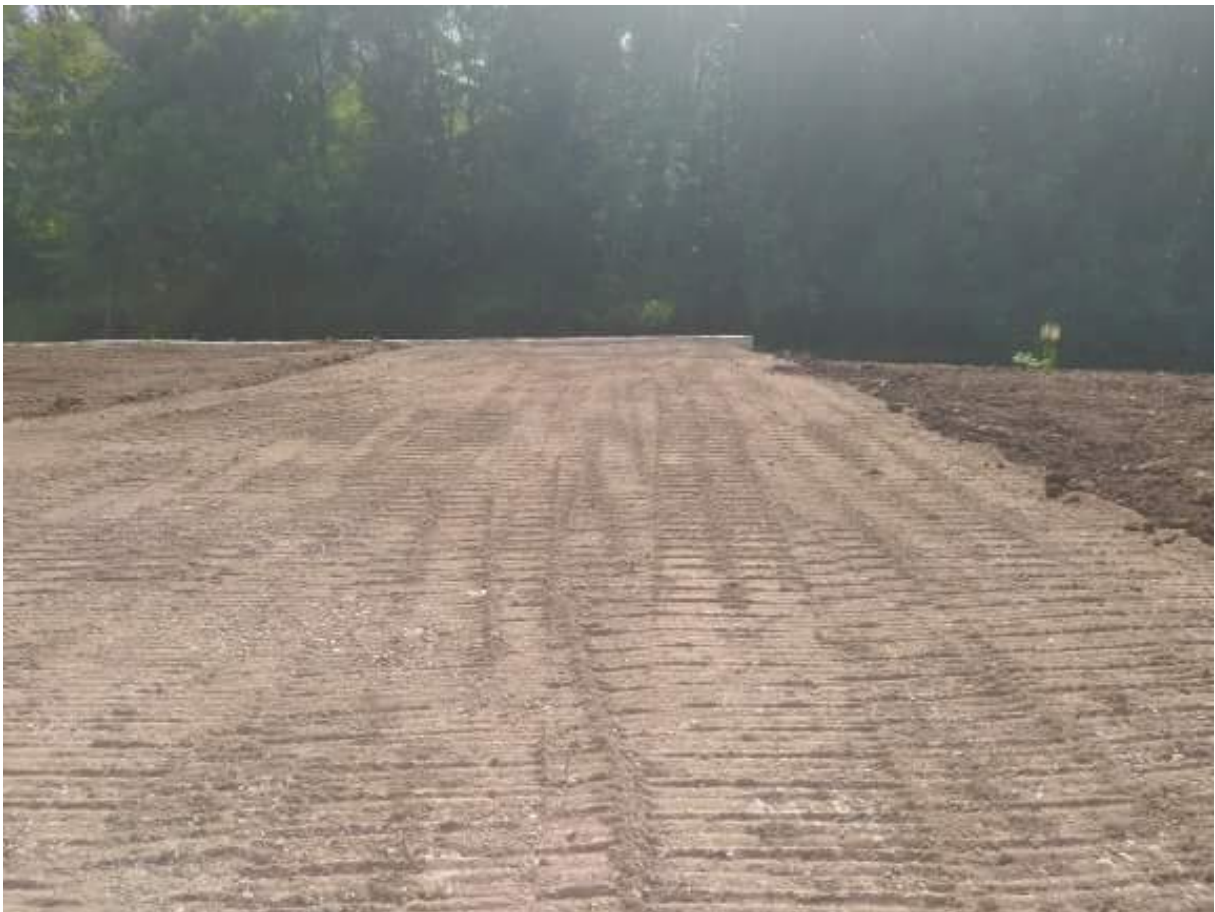
A l'emplacement de l'ancienne turbine, un chemin d'accès pompier a été créé au-dessus des zones historiquement remblayées et non terrassées pendant le projet.

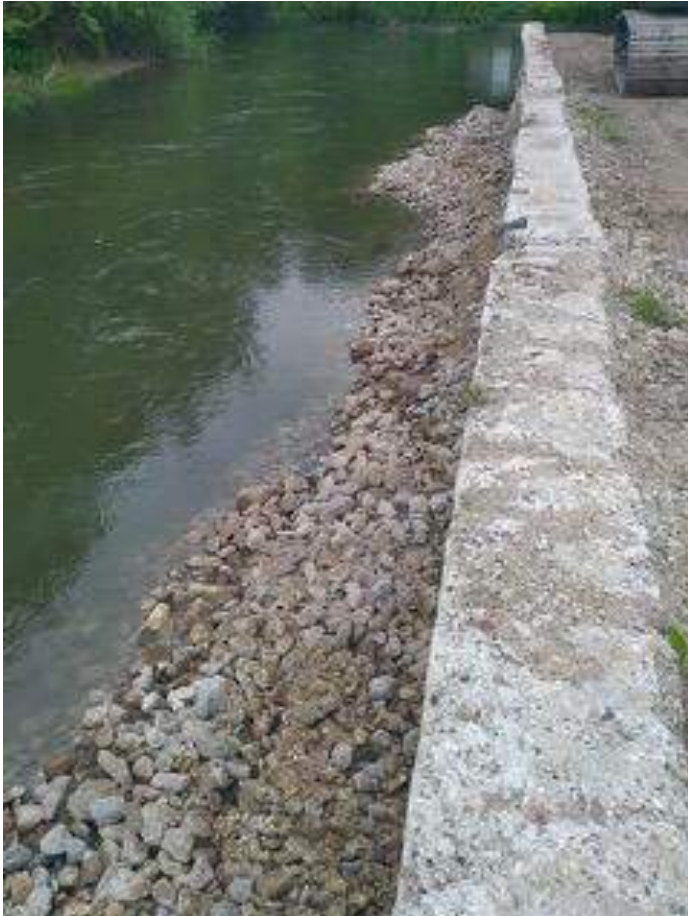
Des matériaux graveleux ont été implantés en soutènement de l'ancien mur du complexe hydraulique. **Pour rappel, ce mur a été conservé car les terres situées « derrière » contiennent des matériaux impactés par des PCB et COHV. Face à l'absence de prise en charge financière de ces matériaux et face à l'absence de contrainte réglementaire justifiant leur excavation, il a été choisi, contrairement au projet initial, de changer les profils de terrassements pour ne pas intervenir sur ces zones, au-delà d'un volume correspondant au montant que la société ASSA ABLOY a souhaité investir (42 KE TTC).**

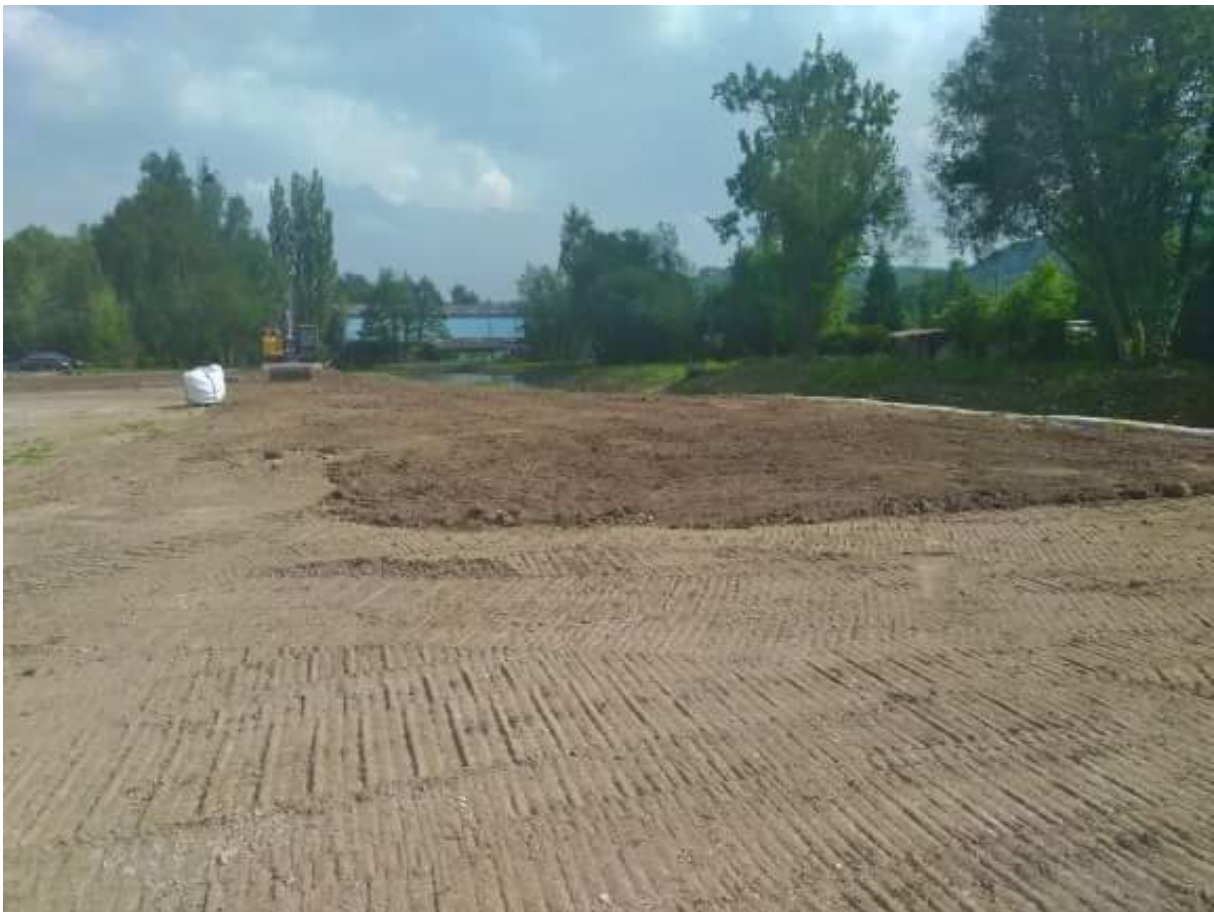
Les surfaces supérieures de l'ancien îlot ont été légèrement travaillées par un réglage de matériaux propres et sains puis un ensemencement avec un mélange grainer. La zone sera plantée d'une dizaine d'arbres permettant de créer un cheminement piéton au bord du cours d'eau. (Souhait de réappropriation du lieu par l'usine).

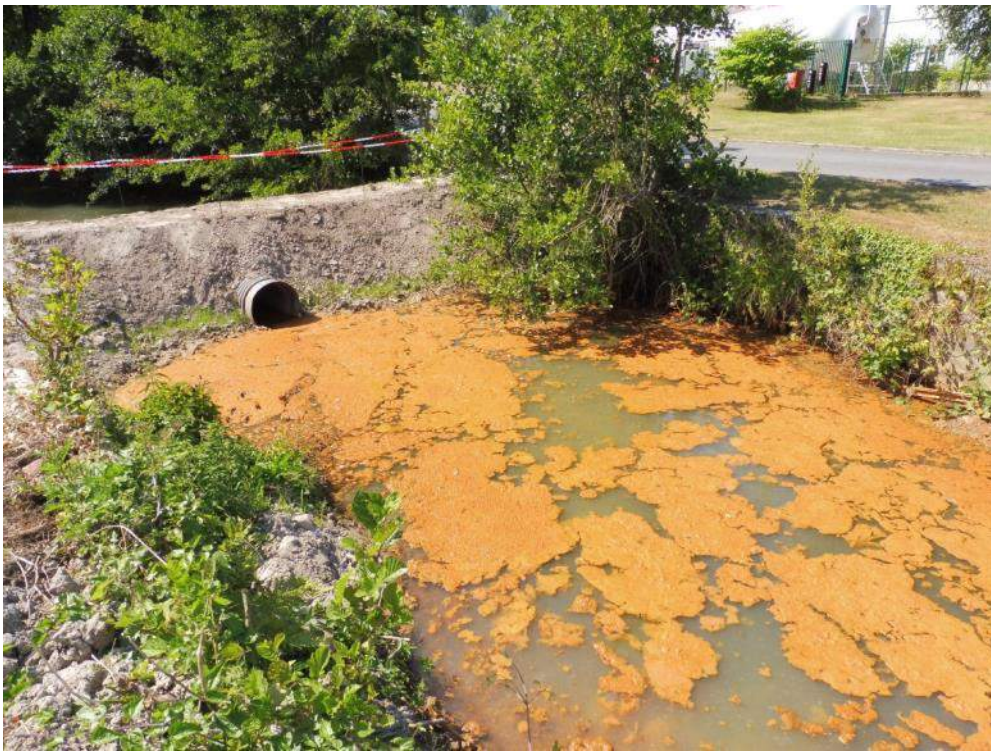
Une importante coloration orange et un film irisé apparaissent à la surface de l'eau, à l'aval de l'ancien bras de dérivation, lors de la visite conjointe AFB/DDTM. L'AFB suspecte une pollution alors que l'EPTB pense à un phénomène naturel typique des sources ferrugineuses particulièrement marqué en période printanière (bloom phytoplanctonique).

Après échange avec des personnes spécialisées et notamment les partenaires du laboratoire de la Dreal Normandie et le SD 80, la situation pourrait être liée à la présence de *Sphaerotilus natans*, une bactérie filamenteuse qui se nourrit de l'oxygène du fer oxydé. La coloration « orange » serait un bon signe marquant l'absence de pollution <https://www.britannica.com/science/sheathed-bacteria#ref206982> Le film pourrait lui être un biofilm algale ou bactérien.

Une situation similaire étant également observée un peu plus en amont, la source est laissée telle quelle, mais un suivi sera réalisé.

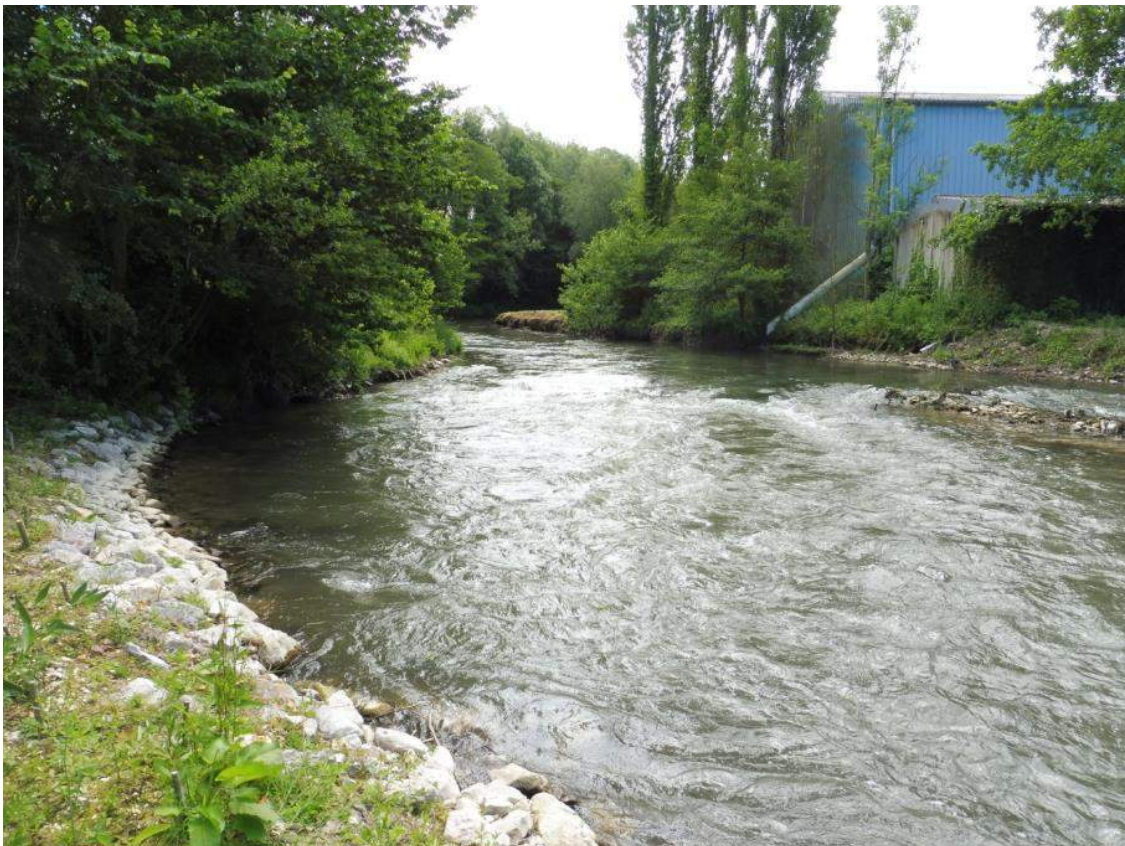
Les matériaux provenant du batardeau ouvert en urgence ont un impact morphologique. Un îlot central est présent. Ces matériaux exhausent localement les fonds et modifient les écoulements de surface. Ils ont pour effet de tenir la ligne d'eau en amont.

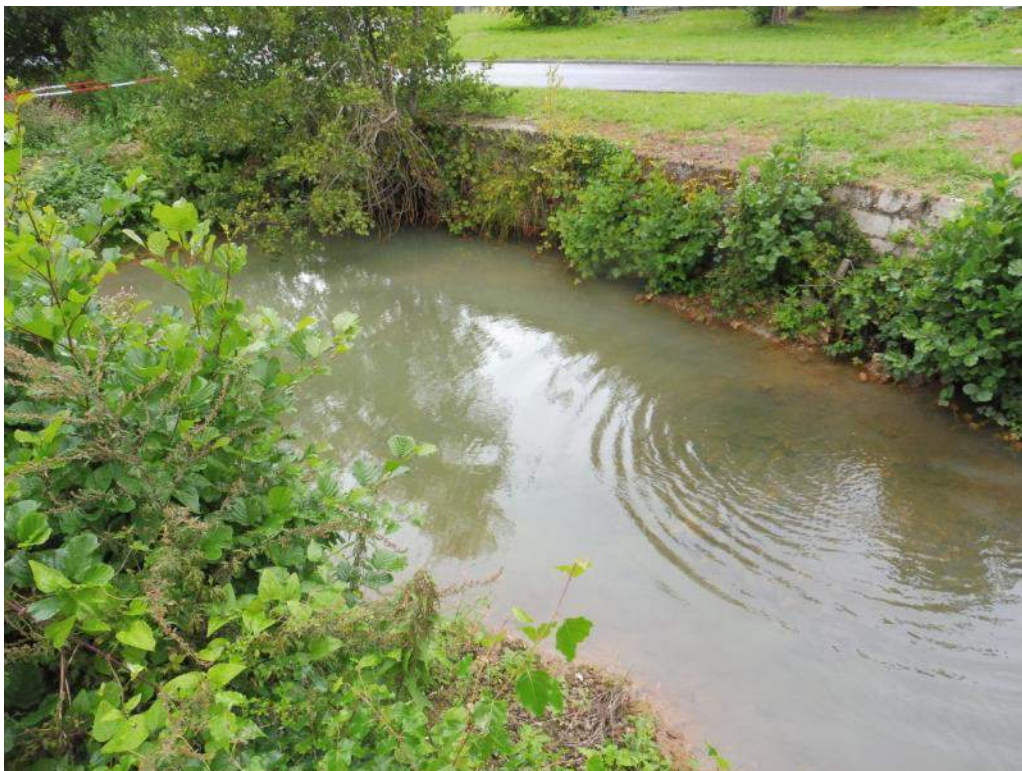
En septembre 2018, le phénomène de suspicion de pollution s'est nettement atténué. L'absence d'intervention est confirmée.

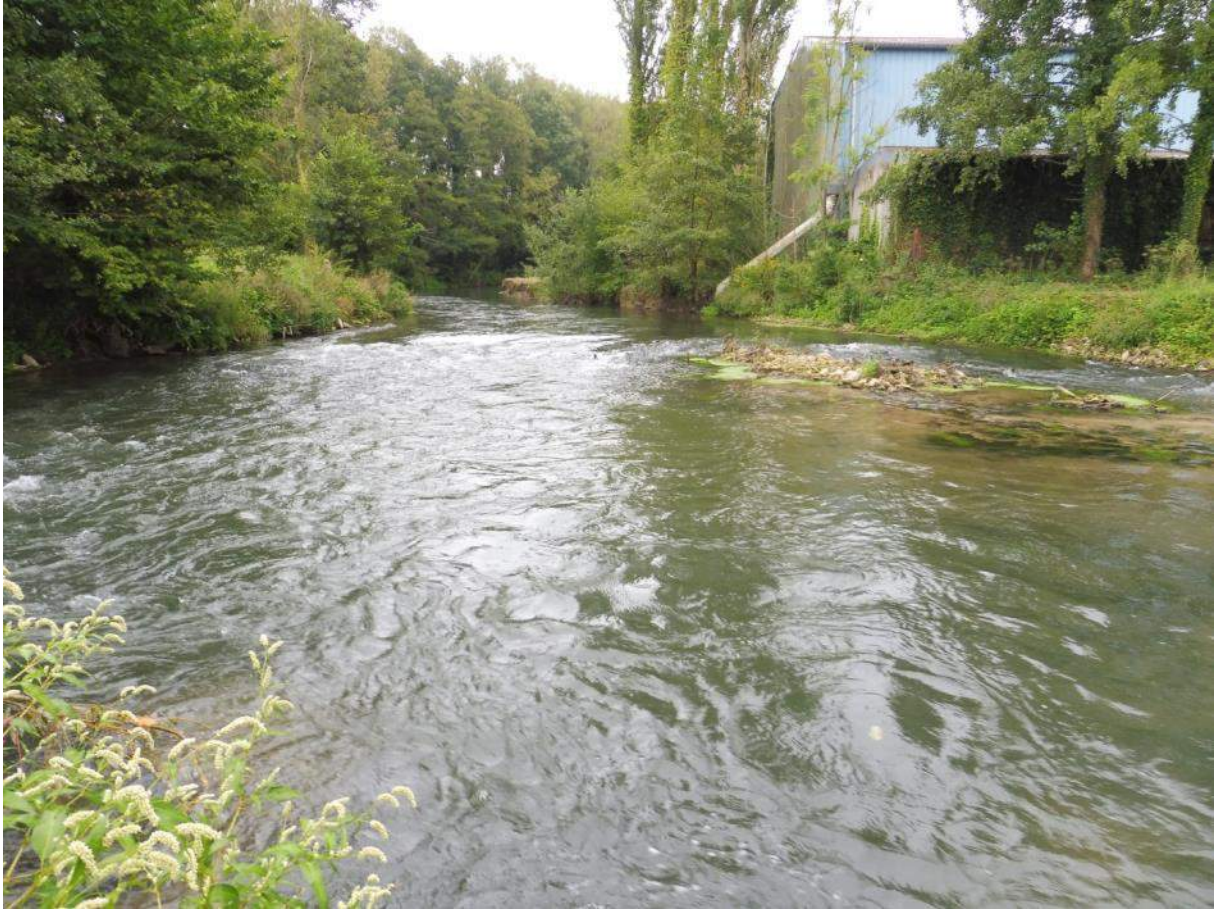
L'atterrissement se végétalise

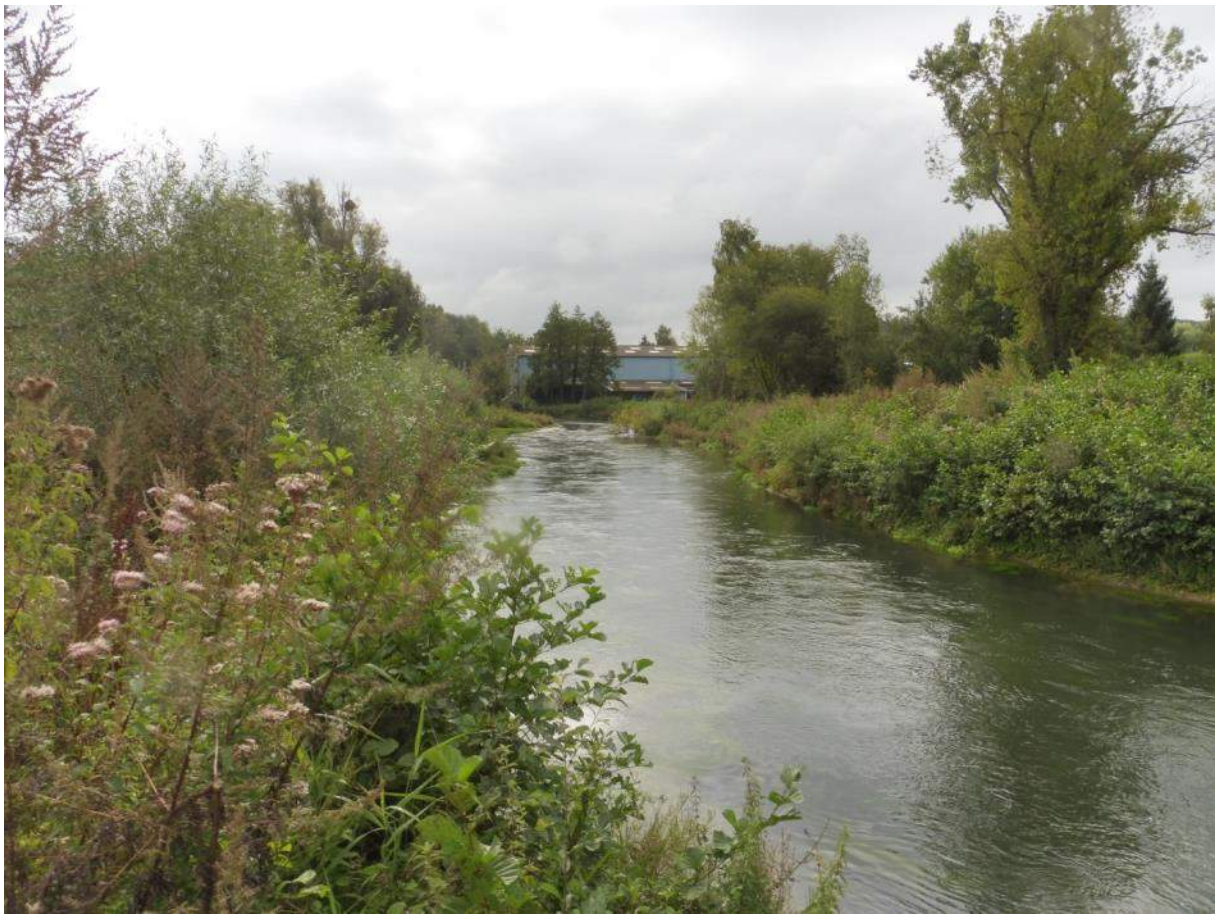
La végétation des berges (plantés et ensemencés) s'est beaucoup développée. Les saules et aulnes dominent le couvert herbacé sur les berges. L'âge des sujets ligneux est identique

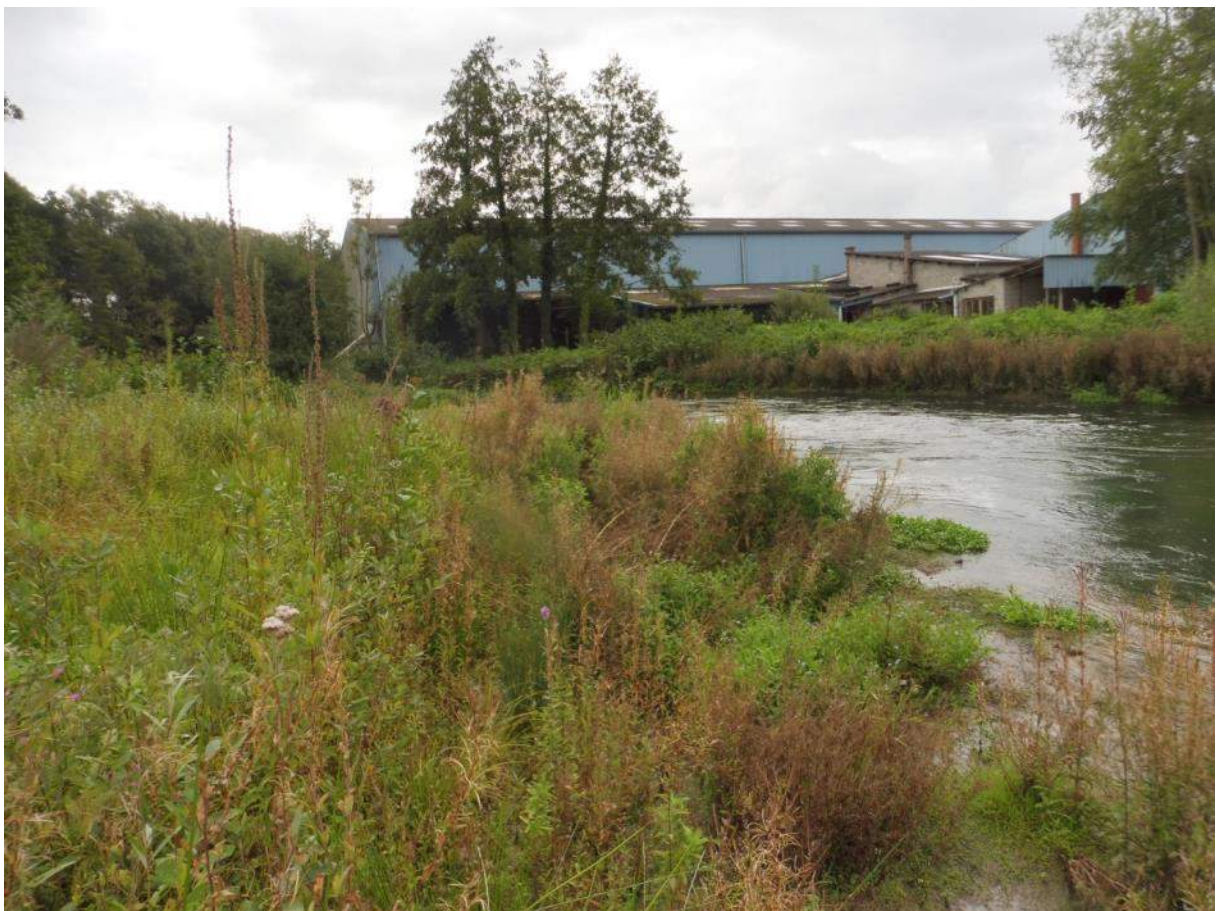
La végétalisation spontanée du site apparaît très satisfaisante

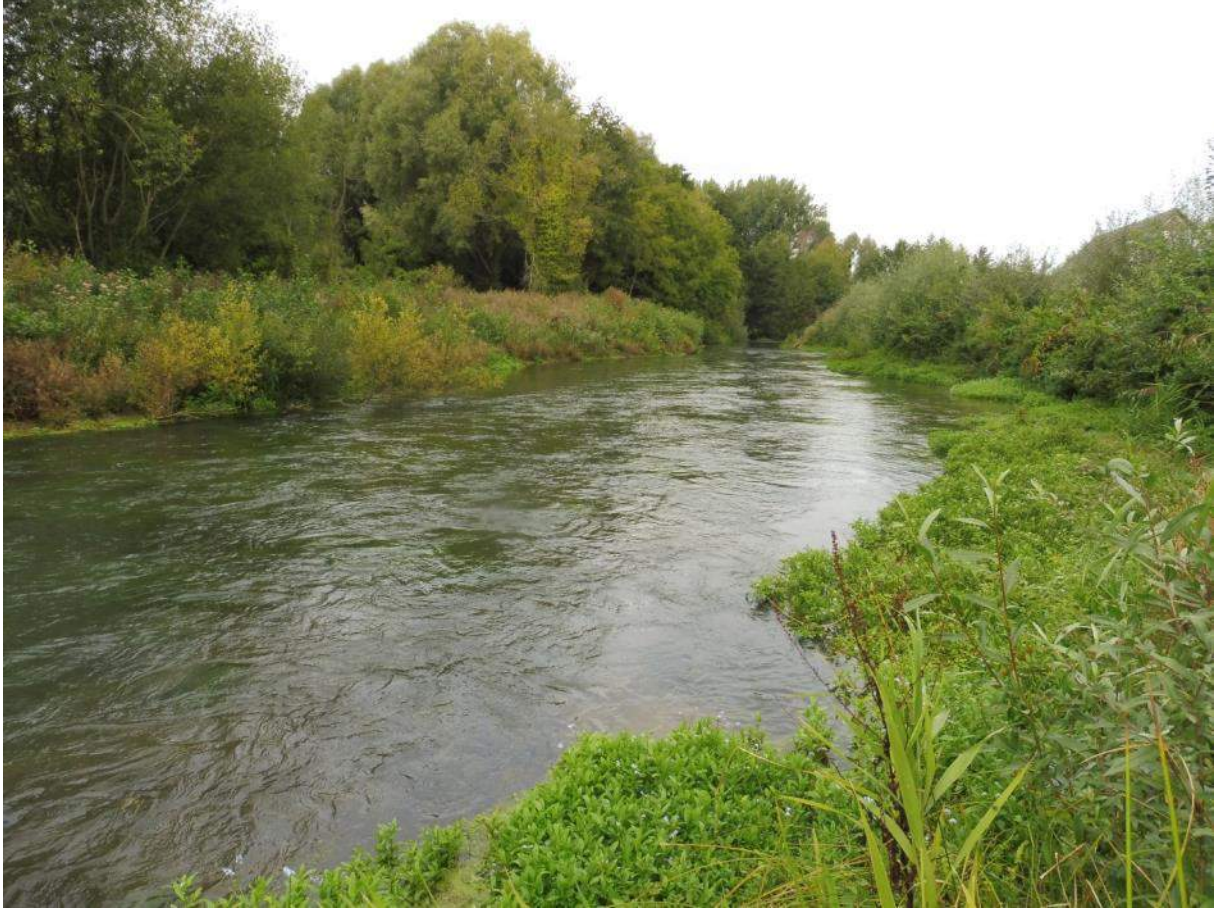
Les plages sous fluviales installées en bord de berges sont colonisées par le myosotis et le faux cresson ce qui est plutôt satisfaisant.

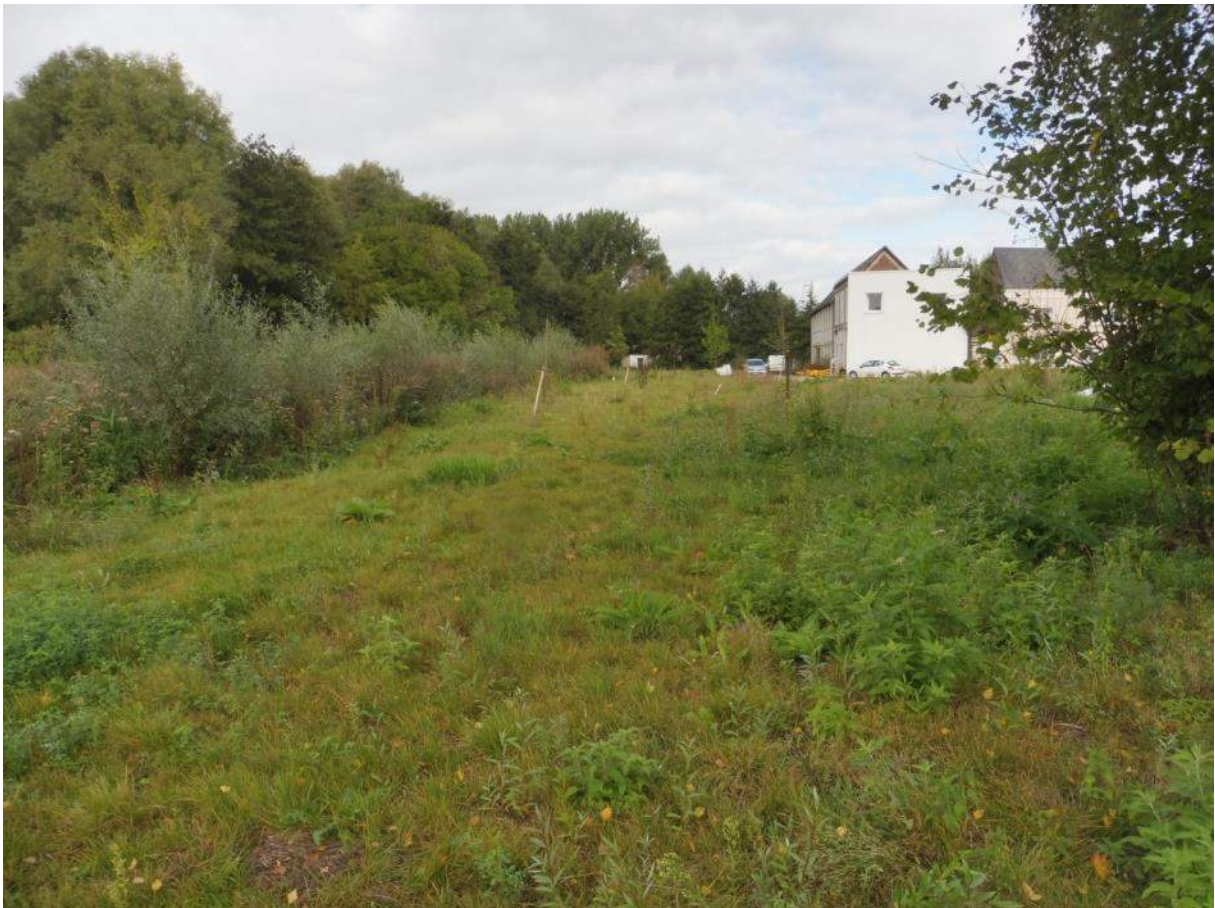
L'îlot central est bien végétalisé.

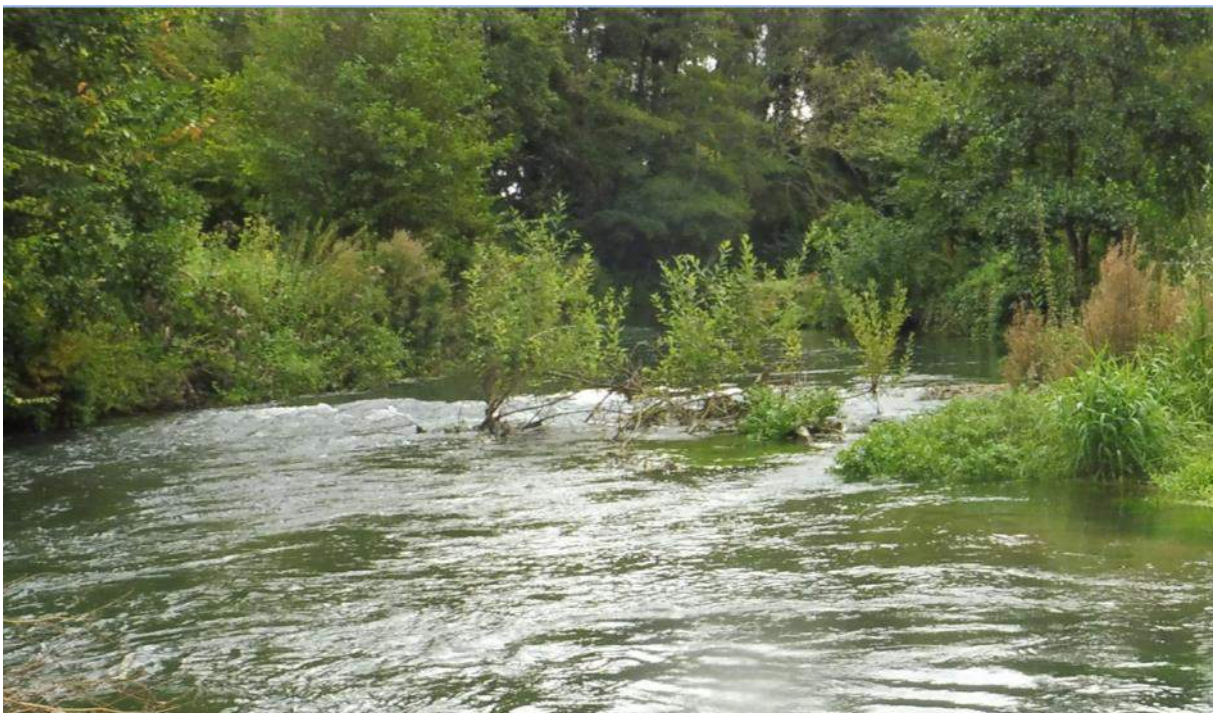
L'impact sur les écoulements du dépôt de sédiments laissé par la destruction du batardeau n'apparaît pas problématique. L'analyse des relevés topographiques montre que le dépôt sédimentaire élève localement les fonds de 70 cm. La ligne d'eau est exhaussée d'environ 30 cm répartis sur au moins 3 mètres (de long). Une telle situation permet de caler la ligne d'eau en amont et d'éviter l'affaissement des berges en amont. Il est prévu de maintenir la situation en l'état.
